消防設備点検結果 別紙報告書

名称	ウェルブ六甲道 5 番街 1 番館	点検種別	機器 ・ 総合
所在地	神戸市灘区桜口町 5 丁目 1-1	点検年月日	令和 5 年 1 月 18 日 ・ 令和 5 年 1 月 21 日

消防設備点検結果 状況写真

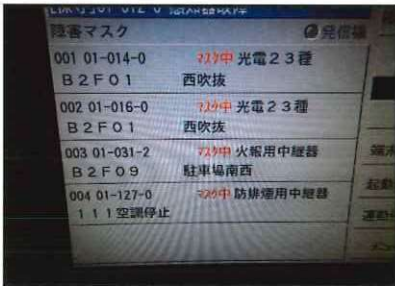
No.7

設備名	不良内容	写真 No.	備考
消 火 器 具	・ 下記の箇所 製造より 10 年経過の為、取替を要します。 (不在により未確認) ①1 階 バッファローハンター (No. 148808) ②1 階 Bar es (No. 053945)	—	計 2 本 粉末 ABC10 型 2010 年製
	・ 下記の箇所 本体不明の為、設置を要します。 ①1 階 ブッチャーズパラダイス (No. 017809) (不在により未確認) ②1 階 トリのすけ (No. 065826) (不在により未確認) ③2 階 セントラルウェルネスクラブ内スタジオ機器具庫 (No. 413290)	—	計 3 本 粉末 ABC10 型
	・ 1 階 繁田 (No. 017559) 本体放出済の為、取替を要します。	1	粉末 ABC10 型
	・ 東棟住宅部 消火器表示板 不鮮明箇所多数の為、取替を要します。 (※詳細は別紙消火器管理票を参照お願いします。)	2	計 18 箇所
	・ 1 階 クローバー結び 本体未設置の為、設置を要します。	—	計 1 本 粉末 ABC10 型 設置台要
スプリンクラー設備	・ 1 階 やくじゅう スプリンクラーヘッド 間仕切り変更に伴い 壁直近の為、移設を要します。	3	計 2 箇所
自動火災報知設備	・ 1 階 やくじゅう 厨房内 未警戒の為、感知器の増設を要します。	4	1 箇所
	・ 西棟 602 号室 外部試験実施時 エラーが表示される為、調査 を要します。(部屋内感知器、作動試験は正常です)	5	
	・ B2 階 駐車場 No. 32 奥 感知器誤作動の為、取替を要します。 (高所の為、現在中継器にて配線取外し中です。)(マスク設定中)	6	差動式×1 個 高所(約 7m) 高車 or スライダー要
	・ 下記の箇所 光電式スポット型感知器 未接続トラブル表示中の為、 取替を要します。 (天井面に結露が見受けられる為、結露対策後の改修をお勧め致します。)	7	計 2 個 光電 23 種アナログ式 脚立 9 段要
	①B2 階 受水槽室 (01-014-0) (マスク設定中) ②B2 階 受水槽室 (01-016-0) (マスク設定中)

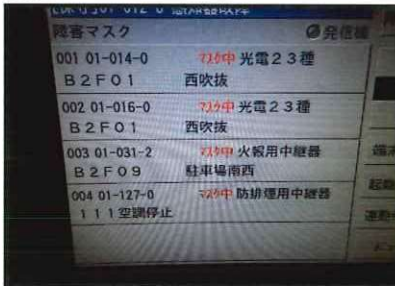
No.8

・ 下記の箇所 受信機にてトラブル表示中の為、調査を要します。 ①111 空調停止 (01-127-0) アドレス重複(マスク設定中) ②B2 階駐車場南西 (01-031-2) 端末線断線(マスク設定中)	8	
	・ B2 階 受水槽室 (01-012-0) 感知器故障表示中の為、取替を要します。 (結露が原因と思われる為、結露対策後の改修をお勧め致します。)	9	光電 23 種アナログ式 足場板、スライダー要
非常警報器具 及 び 設 備	・ B2 階 倉庫 2 光電式スポット型感知器不作動(電圧有り)の為、 取替を要します。	10	光電 2 種 露出型
	・ 下記の箇所 非常電話 機器不良の為、取替を要します。 ①3 階 セントラルウェルネスクラブ内南西 ②3 階 セントラルウェルネスクラブ内北西	11	計 2 箇所
	・ 3 階 セントラルウェルネスクラブ 女子用スチームサウナ内 スピーカー不鳴動の為、改修を要します。	12	
	・ 4 階 セントラルウェルネスクラブ プール横スタッフルーム スピーカーパネル紛失の為、設置を要します。	13

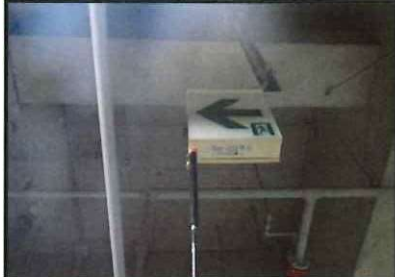
No.14

設備名	不良内容	写真 No.	備考
誘導灯及び誘導標識	<ul style="list-style-type: none"> 下記の箇所 室内通路 BH 形 予備電池試験時不点灯の為、取替を要します。 ①地下 2 階 駐車場 No. 6 前 ②地下 2 階 駐車場 No. 51 前 ③地下 1 階 共用トイレ前 	14	計 3 台 両面×2 片面×1 右・左矢 右矢
	<ul style="list-style-type: none"> 下記の箇所 避難口 BH 形 予備電池試験時 不点灯の為、取替を要します。 ①地下 1 階 ゴミ庫横出入口 ②1 階 K 階段出入口 	15	計 2 台 片面 背面
	<ul style="list-style-type: none"> 3 階 ウェルネススクラブ 女子ロッカー内 室内通路 C 級 パネル及びランプ破損の為、取替を要します。 	16	計 1 台 両面 天付 右・左矢
排煙設備	<ul style="list-style-type: none"> 排煙ファン (SFE-1) 制御盤内 リレー取外し中の為、排煙口閉口時、連動及び手動操作にて排煙機起動しない為、経緯確認後、改善を要します。 	17	
連結送水管	<ul style="list-style-type: none"> 2022 年度にてホースが製造より 10 年超過する為、ホースの耐圧試験の実施又はホースの取替が必要です。 (耐圧試験を実施した場合、3 年毎に耐圧試験の実施が必要となります。) (ホースの取替を実施した場合、ホース製造後 10 年間は耐圧試験の実施は必要ありません。) 	18	計 10 本 50A×20m 2012 年製
防排煙制御設備	<ul style="list-style-type: none"> 下記の箇所 防火シャッター 起動しない為、調査を要します。 ①B1 階 駐車場西 ②B1 階 施設ゴミ庫 	—	計 2 箇所
	<ul style="list-style-type: none"> 下記の箇所 防火戸 ラッチ不良及び軸不良の為、閉鎖せず。改修を要します。 ①3 階 セントラルウェルネススクラブ プールアプローチ×2 箇所 ②4 階 セントラルウェルネススクラブ D 階段×1 箇所 (くぐり扉、破損分) 	19	計 3 箇所

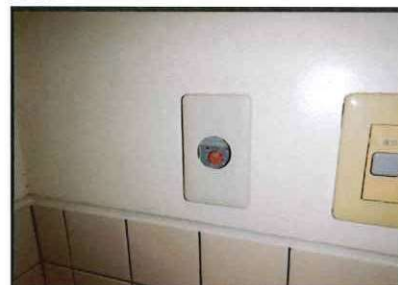
No.20

<ul style="list-style-type: none"> 3 階 セントラルウェルネススクラブ 男子ロッカー内プール側出入口 排煙口手動起動装置アクリルカバー相違の為、取替を要します。 	20	計 1 箇所
	<ul style="list-style-type: none"> 1 階 駐輪場 防火戸 閉鎖せず。調整を要します。 	21	
	<ul style="list-style-type: none"> 1 階 西 EV 前 防火戸 ラッチ不良の為、受信機に応答信号 (閉鎖信号) 入らず。取替を要します。 	22	
	<ul style="list-style-type: none"> B2 階 EV ホール 防火戸 本来の中継器までの配線が誤っている為、起動せず。ROM 変更もしくは配線の引き直しを要します。 	23	
	<ul style="list-style-type: none"> 2 階 さんど亭 排煙口 (全数) ラッチ不良の為 取替を要します。 	24	計 4 台
	<ul style="list-style-type: none"> 3 階 セントラルウェルネススクラブ EV 前 防火戸 コーナーガードにより完全閉鎖せず。改善を要します。 	25	
	<ul style="list-style-type: none"> 4 階 セントラルウェルネススクラブ D 階段 防火扉 くぐり扉破損の為、改善を要します。(ラッチ不良及び軸不良分) 	26

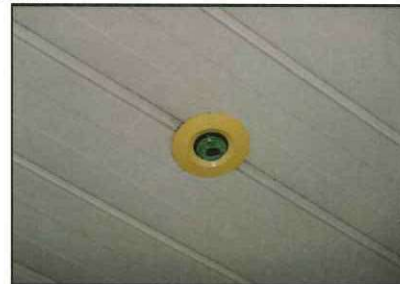
No.27

設備名	注意事項	写真 No.	備考
スプリンクラー設備	・ セントラルウェルネスクラブ 3 階及び 4 階 ロッカールーム及びプールサイド付近 スプリンクラーヘッド 発錆の為、早目の更新が望まれます。	27	
	・ 3 階 セントラルウェルネスクラブ (女子サウナ室用) 開放型スプリンクラー手動弁 格納箱取手が、錆による 腐食傾向の為、早めの処置が望まれます。(開口可能)	28	
	・ 呼水槽 排水 (ドレン) 配管 発錆傾向の為、取替が望まれます。	29	
	・ 1 階 クローバー結び シーリングプレート未設置の為、設置が望まれます。	30	計 1 個所
泡 消 火 設 備	・ スtockホルム条約において平成 22 年 10 月より泡消火薬剤に 含まれる PFOS「ペルフルオクロオクタン-1-スルホン酸」と 呼ばれる化学物質が残留性有機汚染物質に指定されました。 この条例の批准を受けて関係法令等において消火薬剤の取扱いが 規制されました。環境への排出を抑制する為、技術基準に従い取扱い する必要があります。当該物件で使用されている泡消火薬剤には PFOS が含有されていると思われます。	31	
	・ 泡消火設備で使用されている機器類 (一斉開放弁や感知ヘッドなど) における最高使用圧力は約 1.4Mpa とされております。 現在、下記の圧力値まで上昇していますので減圧等の処置をされる 事が望まれます。 ①地下 1 階 2 次側圧力 約 1.25Mpa ②地下 2 階 2 次側圧力 約 1.70Mpa (※減圧処置の場合、既述しております PFOS の関係や 駐車に関する ご協力など、協議が必要です)	32	
	・ 呼水槽 排水 (ドレン) 配管 発錆傾向の為、取替が望まれます。	33	
誘 導 灯 及 び 誘 導 標 識	・ セントラルウェルネスクラブ内 F 階段については、屋内プール による、結露及び水漏れの影響がある為、対策が望まれます。	34	
連絡事項			
非 常 警 報 器 具 及 び 設 備	・ 営業前の時間帯にこられているテナントのみ放送確認。 (エリア全体で鳴動する為。)	—
