(2) 現状劣化状況写真

現状劣化状況写真 東棟

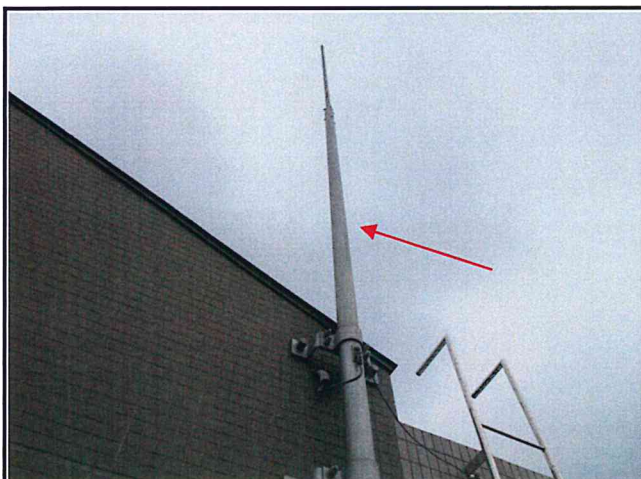
部位：避雷針

表層の退色・風化が見られます。

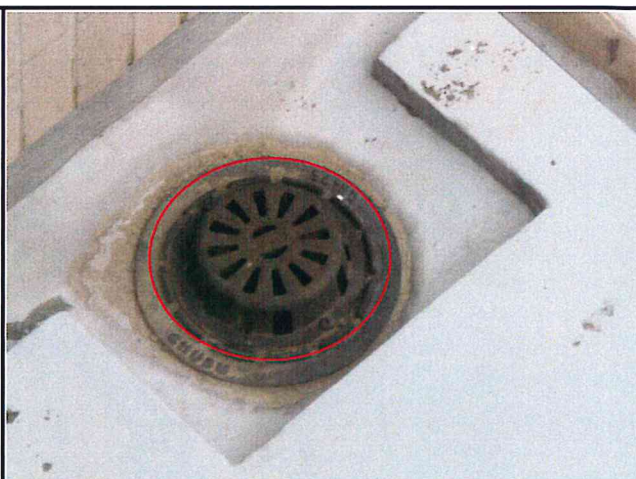
部位：屋上ドレン

錆が発生しています。

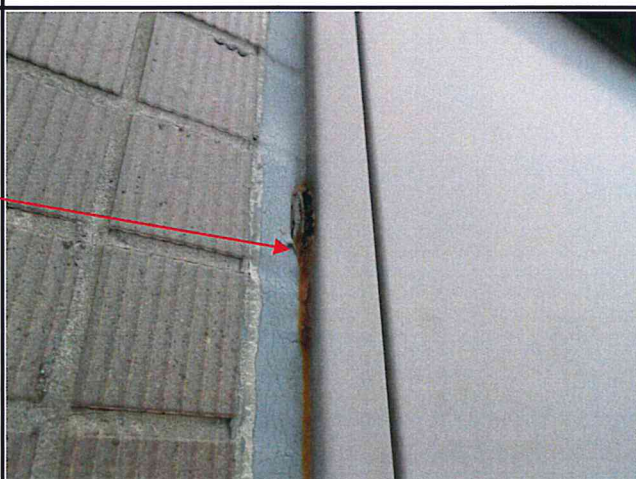
部位：同左クローズアップ

塗膜のチョーキング現象が進行しており、錆も発生しています。

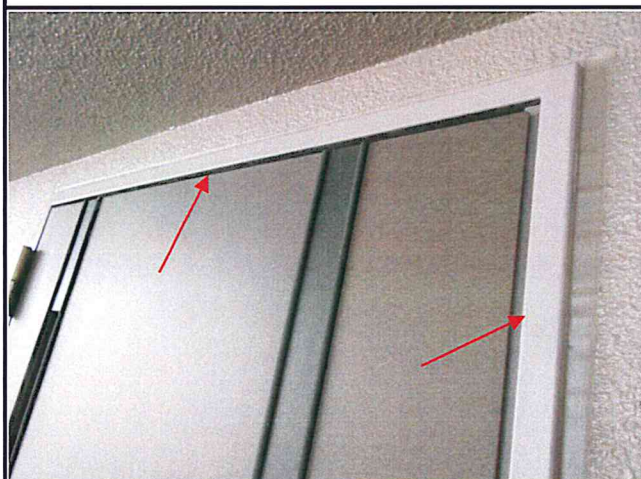
部位：玄関扉枠（1305号室）

塗膜の退色が進行しています。

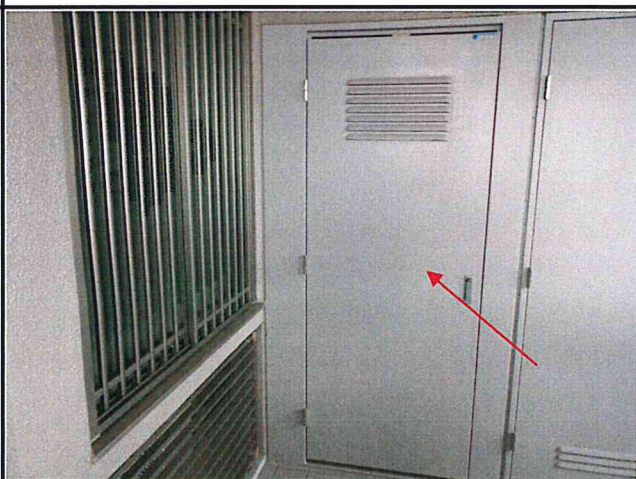
部位：MB扉（1305号室）

塗膜の退色が進行しています。

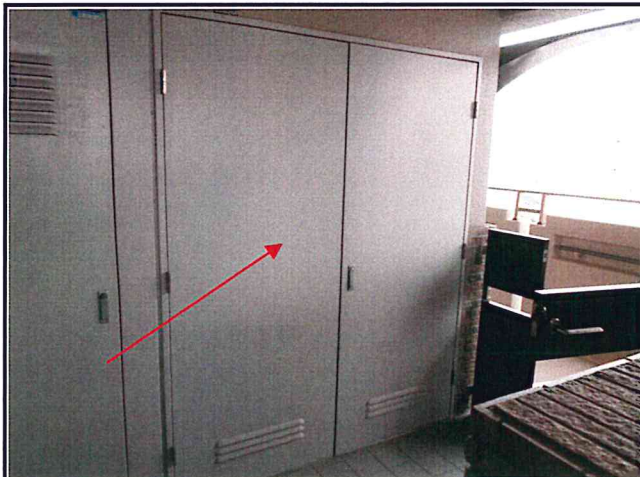
部位：トランク扉（1305号室）
塗膜の退色が進行しています。

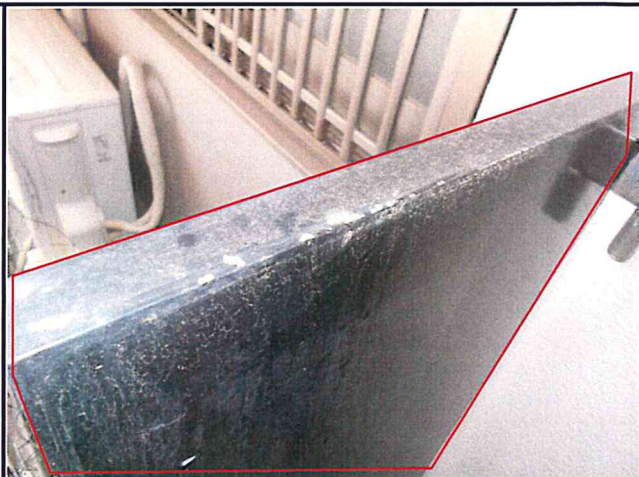
部位：室外機置場扉（1305号室）
塗膜の退色、ハガレが見られます。

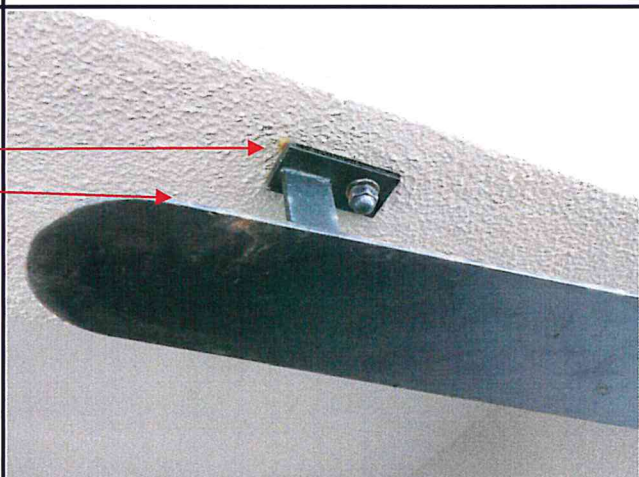
部位：同左クローズアップ
錆が発生しています。

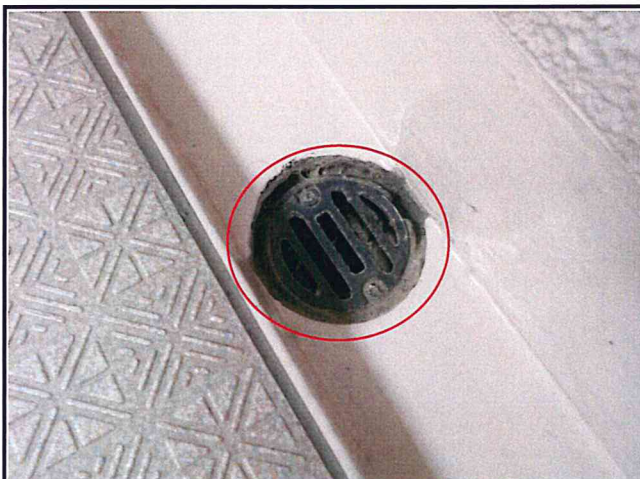
部位：廊下ドレン（１３Ｆ）
塗膜の退色が進行しています。

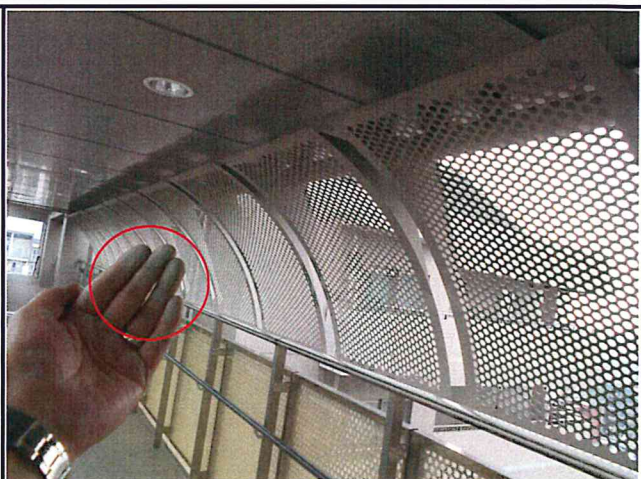
部位：渡り廊下パンチングメタル（１３Ｆ）
塗膜の退色・チョーキング現象が進行しています。

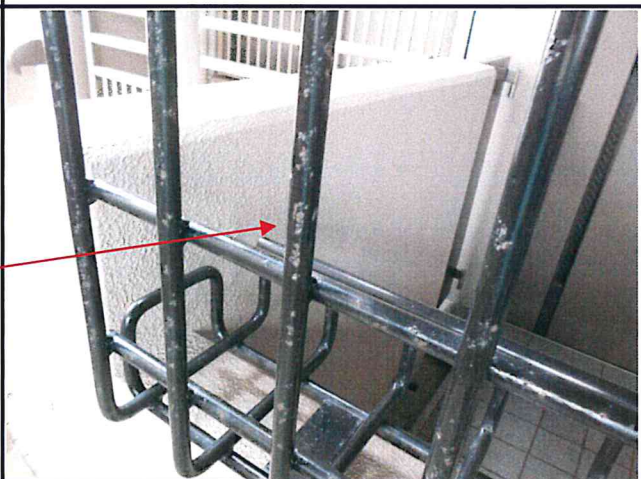
部位：同左クローズアップ
錆が発生しています。

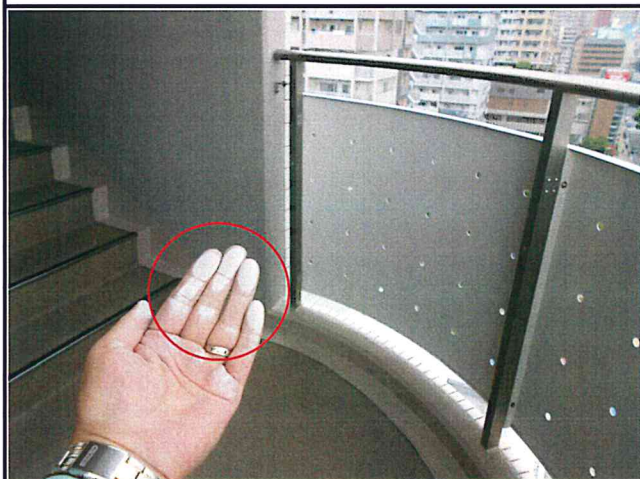
部位：東階段手摺（１１～１２Ｆ）
塗膜の退色・チョーキング現象が進行しています。

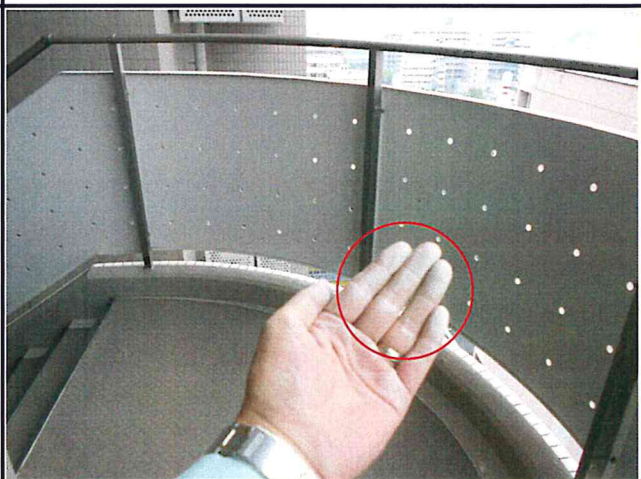
部位：西階段手摺（１０～１１Ｆ）
塗膜の退色・チョーキング現象が進行しています。

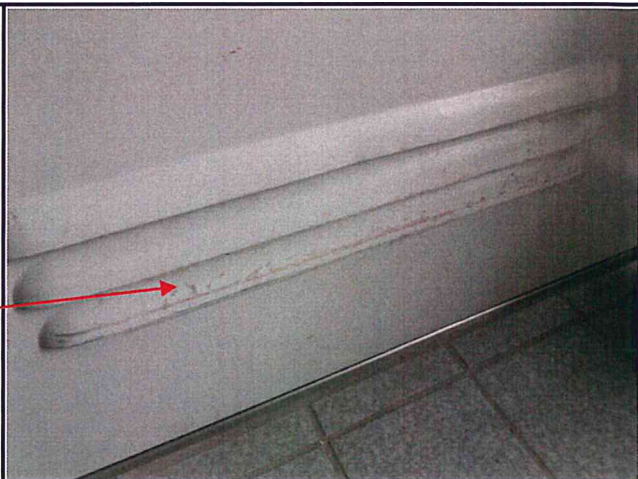
部位：同左クローズアップ
当て傷による塗膜のハガレが見られる状況です。

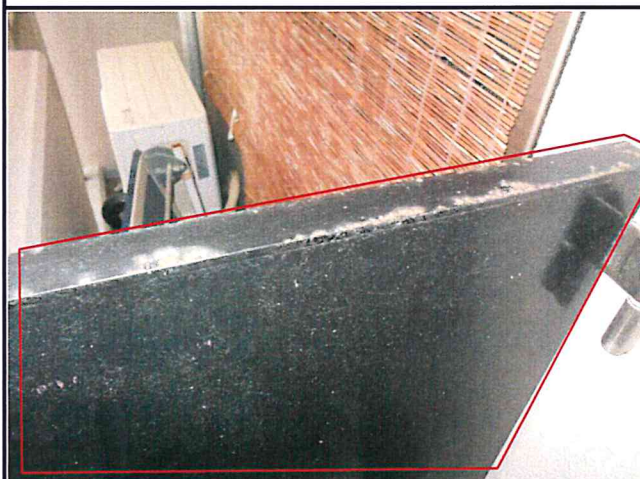
部位：室外機置場扉（９０４号室）
塗膜の退色、ハガレが見られます。

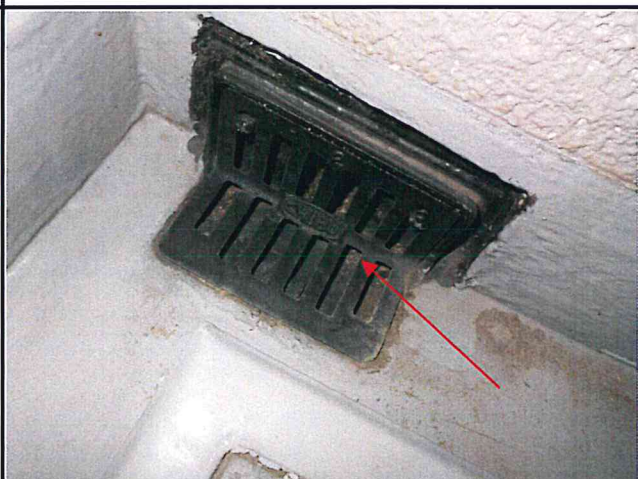
部位：ポーチ内ドレン（９０４号室）
塗膜の退色・錆が発生しています。

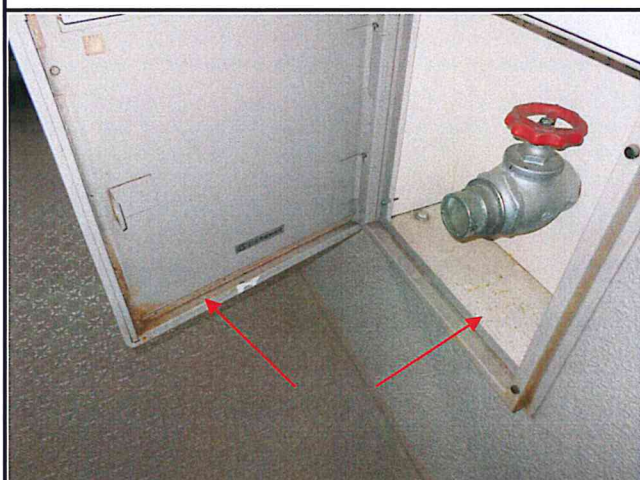
部位：放水口ボックス内（８Ｆ）
錆が発生しています。

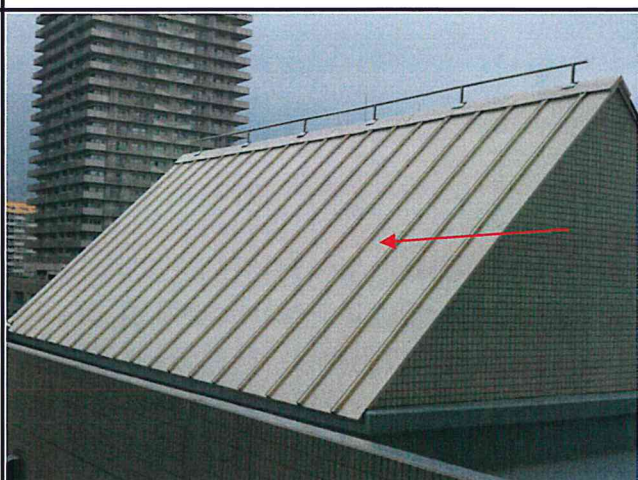
部位：鋼板屋根
塗膜の退色が進行しています。

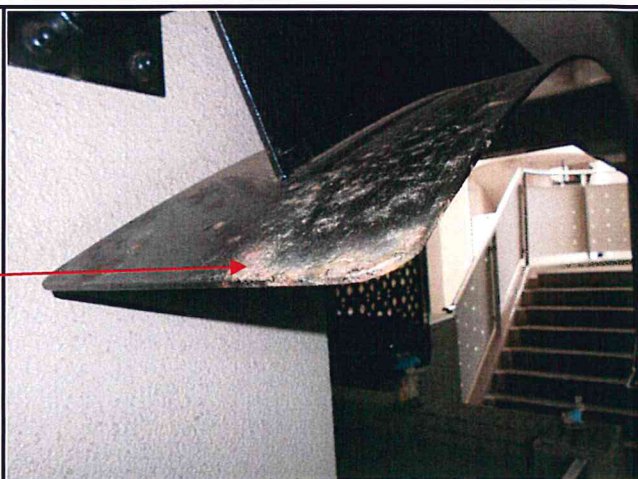
部位：同左クローズアップ
錆が発生しています。

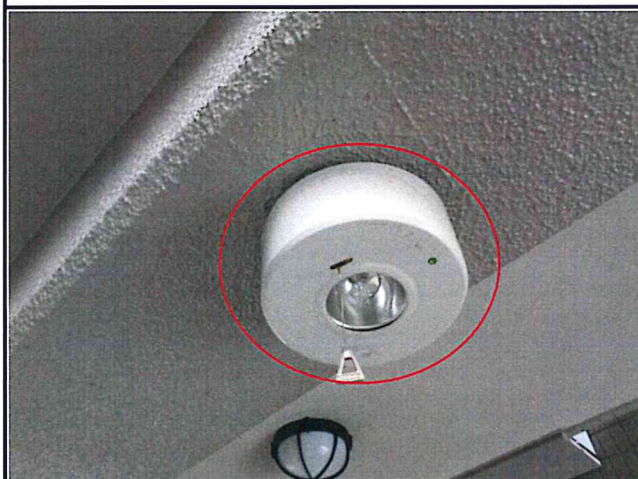
部位：非常灯（5F）
塗膜の退色が進行しています。

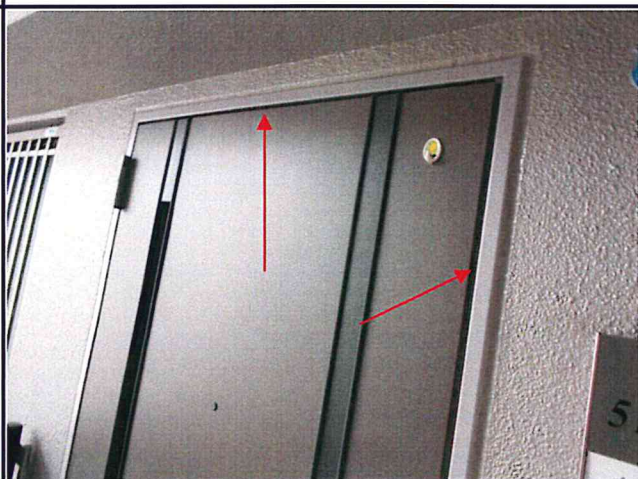
部位：玄関扉枠（511号室）
塗膜の退色が進行しています。

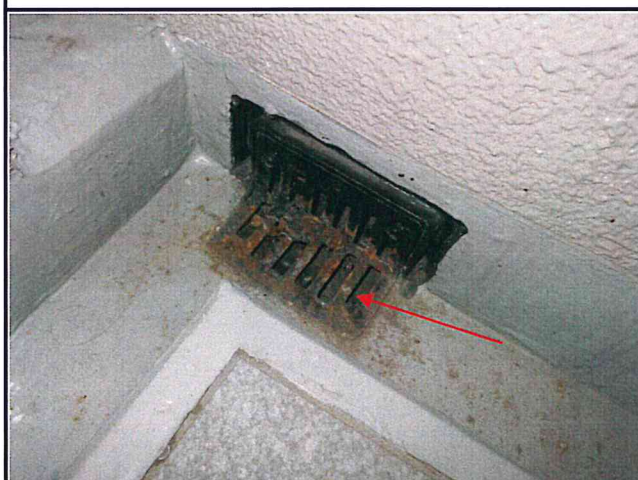
部位：ポーチ内ドレン（508号室）
錆が発生しています。

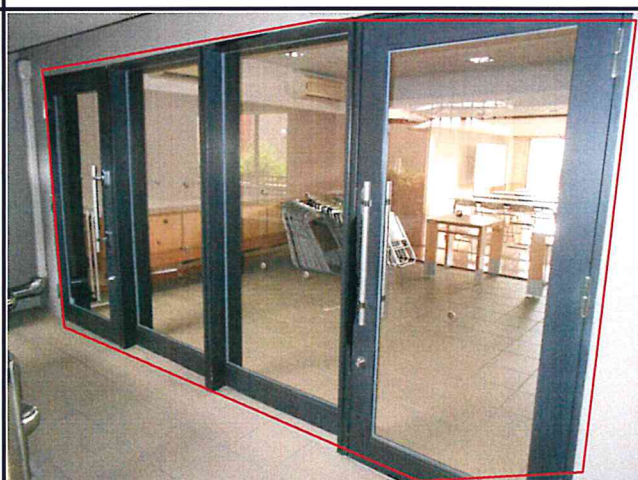
部位：集会室扉（4F）
塗膜の退色が進行しています。

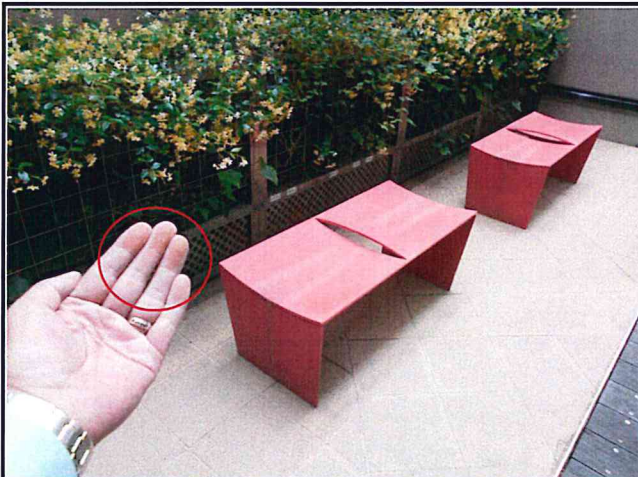
部位：テラスベンチ（４F）
塗膜の退色・チョーキング現象が進行しています。

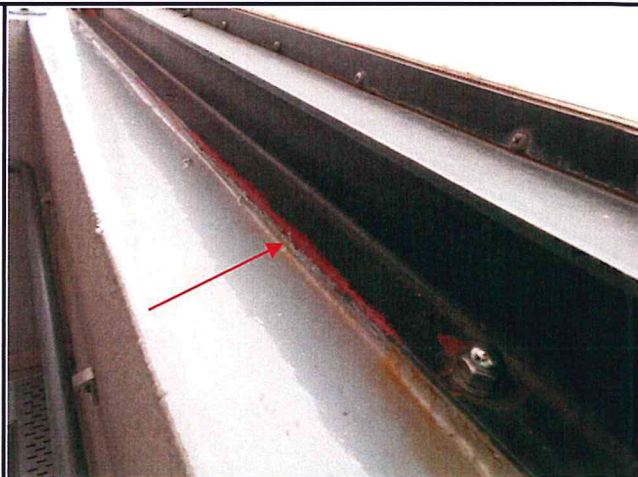
部位：東階段踊場窓枠（３～４F）
塗膜のハガレが発生しています。

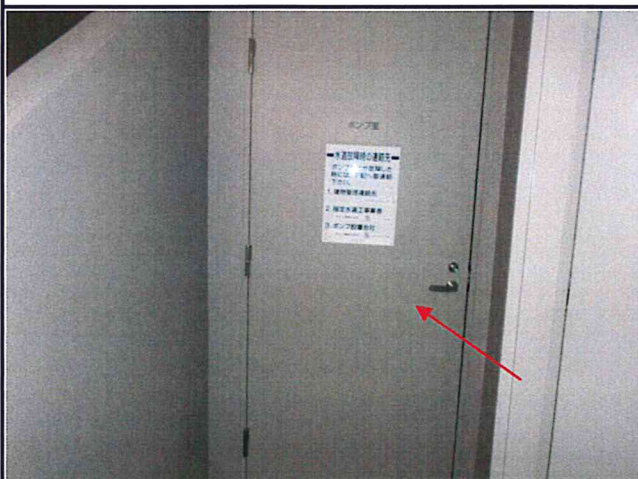
部位：ポンプ室扉（１F）
塗膜の退色が進行しています。

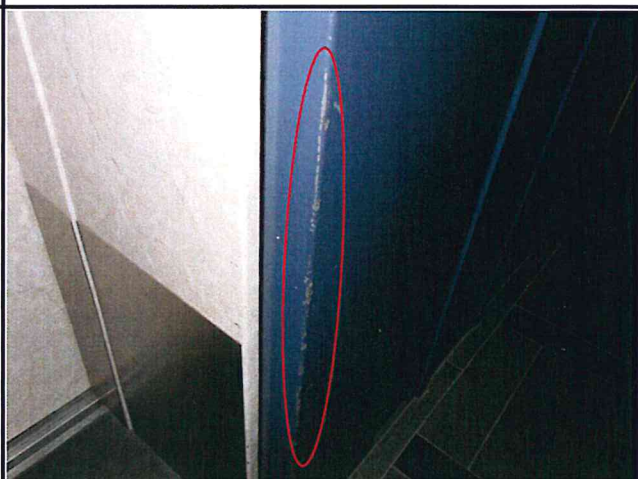
部位：EV三方枠（１F）
当て傷による塗膜ハガレ・錆が見られる状況です。

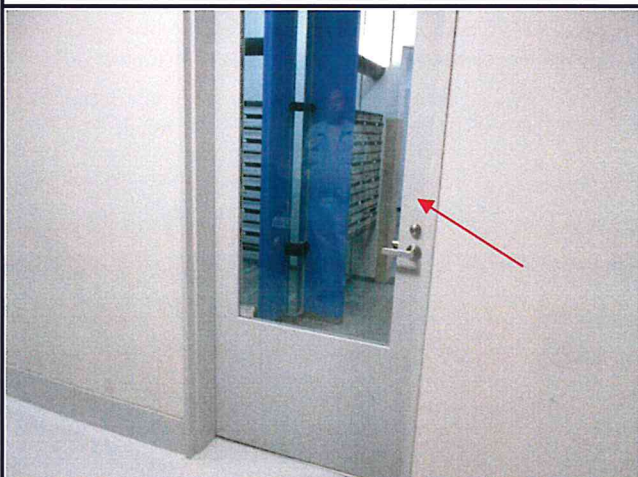
部位：メールボックス扉
塗膜の退色が進行しています。

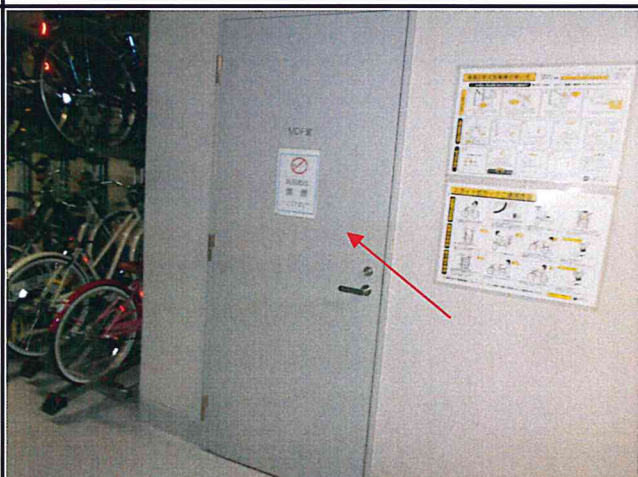
部位：MDF室扉
塗膜の退色が進行しています。

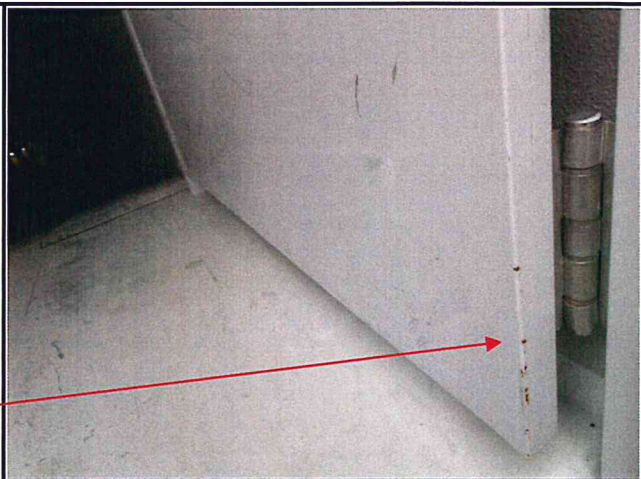
部位：同左クローズアップ

当て傷による塗膜ハガレ・錆が見られる状況です。

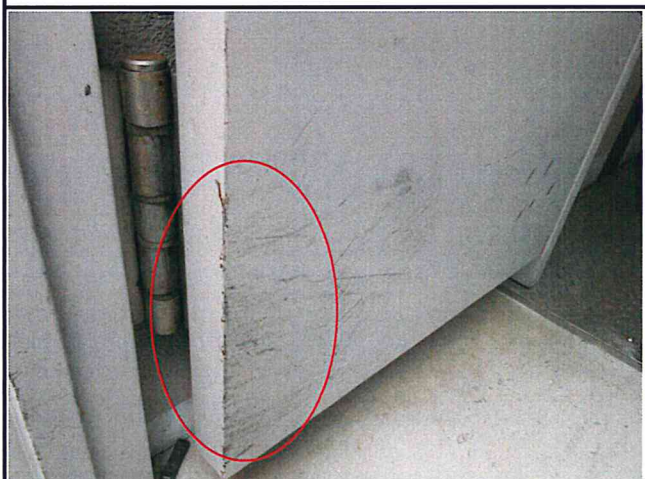
部位：N階段扉

当て傷による塗膜ハガレ・錆が見られる状況です。

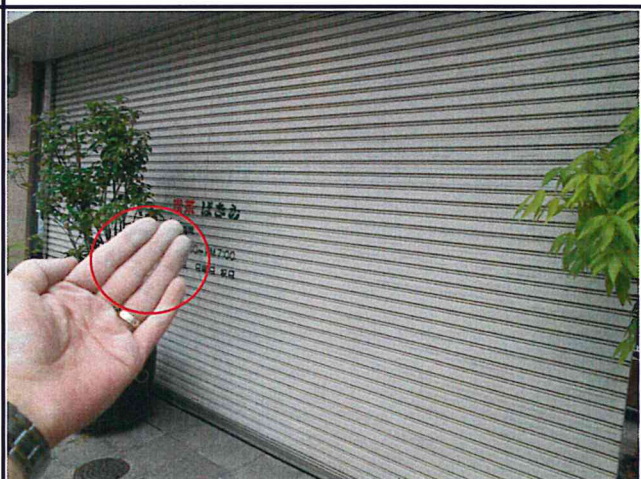
部位：シャッター東面

塗膜の退色・チョーキング現象が進行しています。

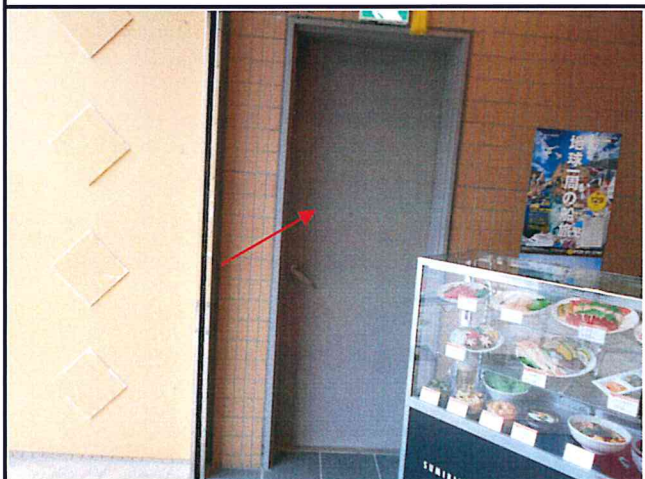
部位：店舗扉

塗膜の退色が進行しています。

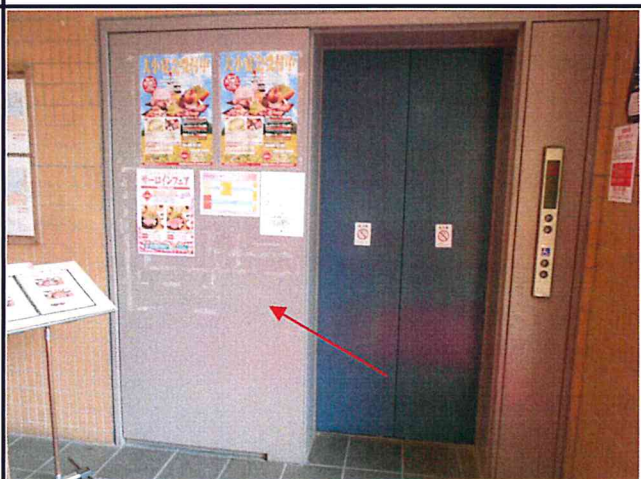
部位：E V三防火扉

塗膜の退色が進行しています。

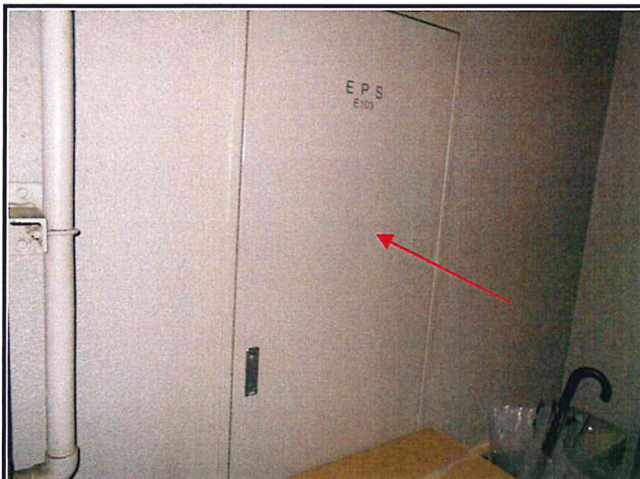
部位：EPS（E103）扉
塗膜の退色が進行しています。

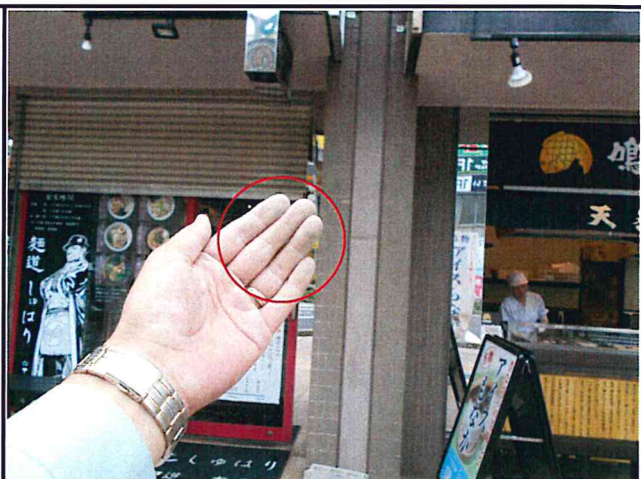
部位：店舗間化粧鋼板
塗膜の退色・チョーキング現象が進行しています。

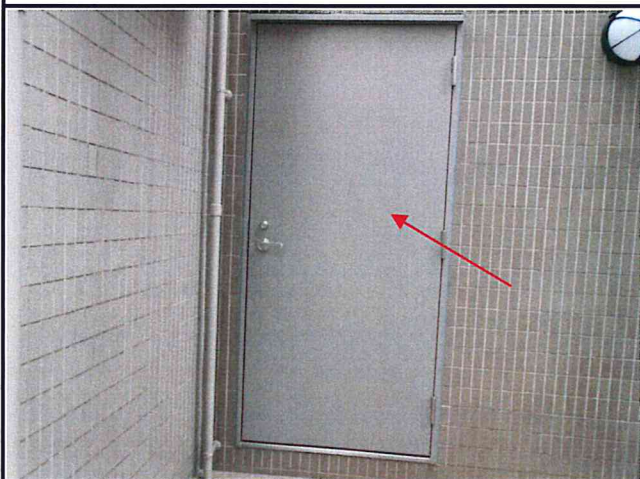
部位：K階段扉
塗膜の退色が進行しています。

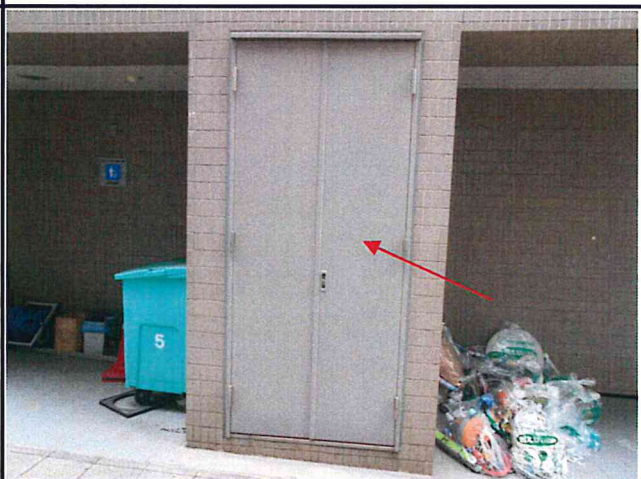
部位：ゴミ置き場扉
塗膜の退色が進行しています。

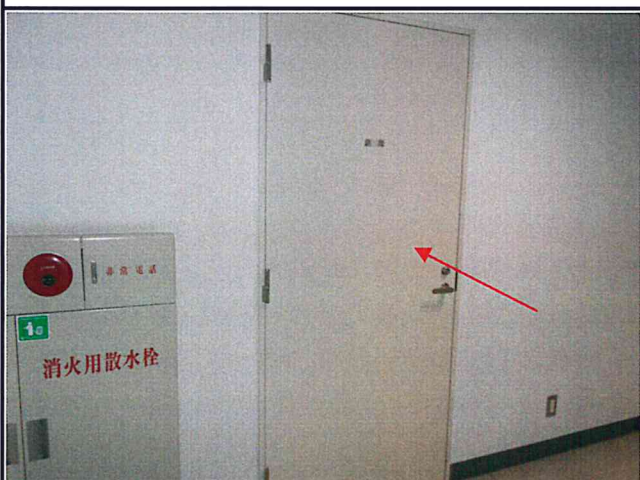
部位：B1倉庫扉
軽微な塗膜の退色が見られます。

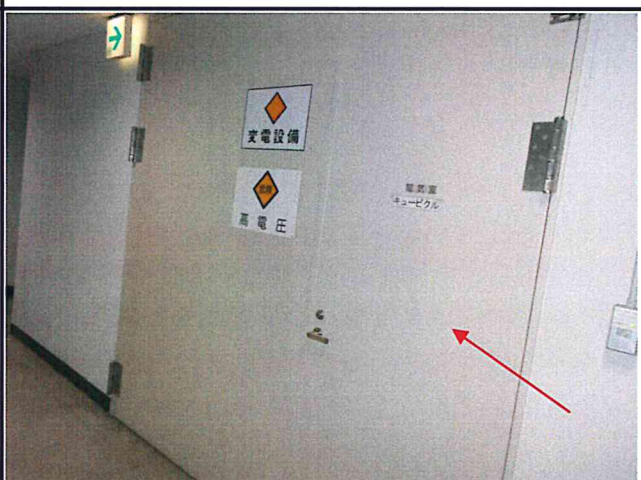
部位：B1電気室扉
軽微な塗膜の退色が見られます。

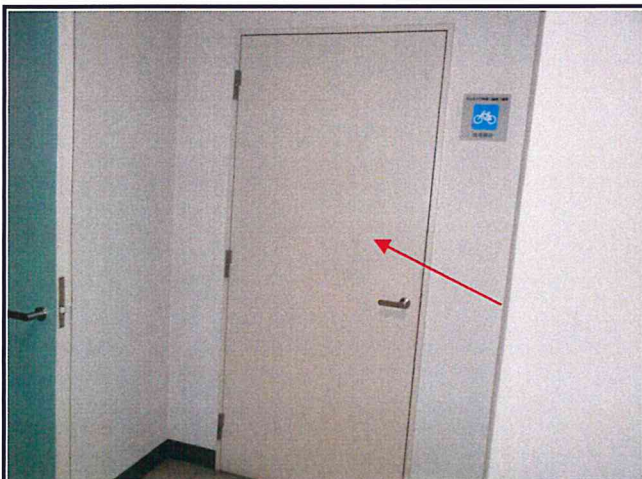
部位：駐輪場扉

軽微な塗膜の退色が見られます。

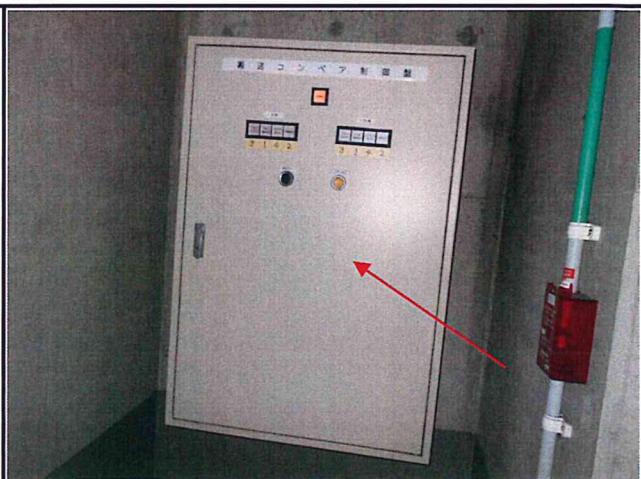
部位：搬送コンベア制御盤

軽微な塗膜の退色が見られます。

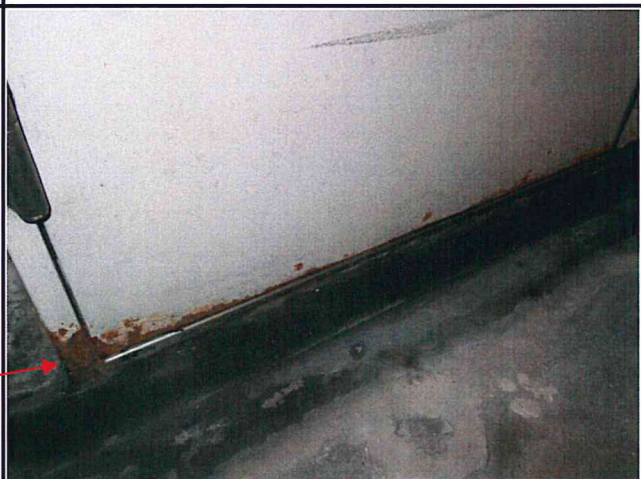
部位：同左クローズアップ
錆が発生しています。

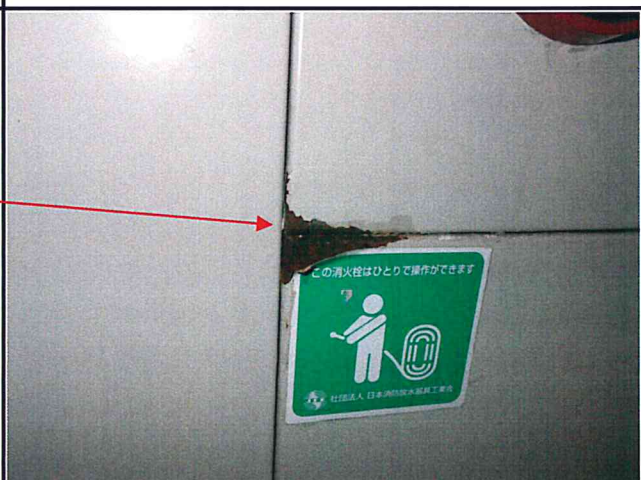
部位：同左クローズアップ
塗膜のハガレ・錆が発生しています。

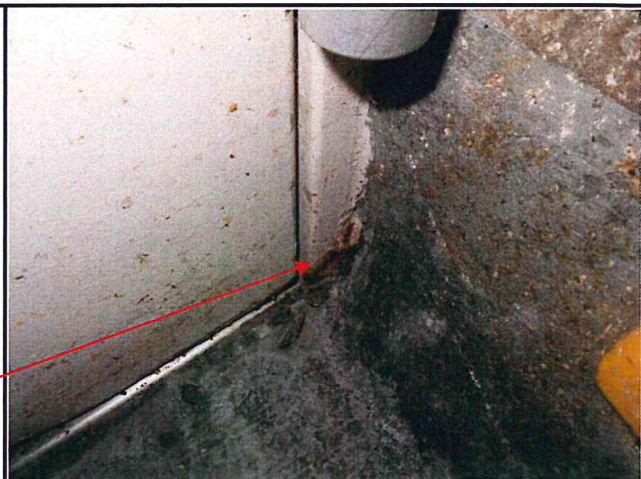
部位：同左クローズアップ
錆が発生しています。

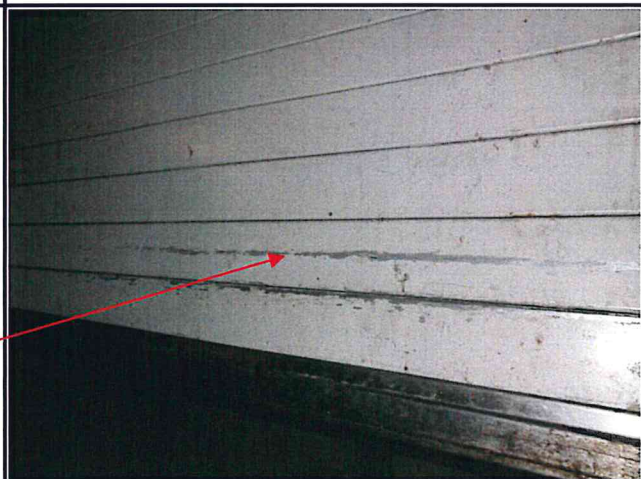
部位：同左クローズアップ
塗膜の退色、ハガレが見られます。

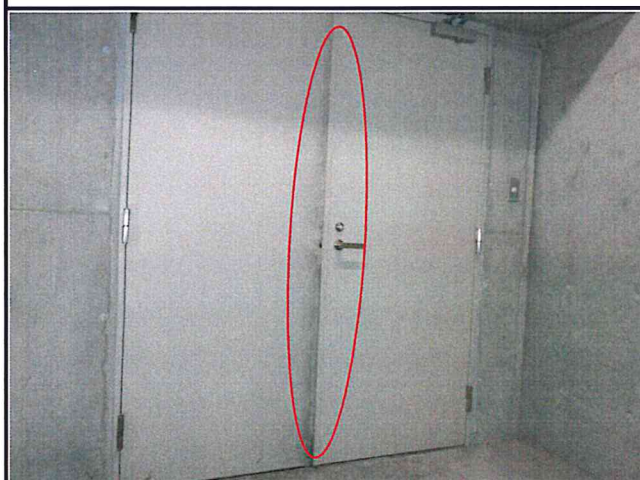
部位：電気室排煙ファンルーム扉
ホコリ汚れが見られ美観を損ねています。

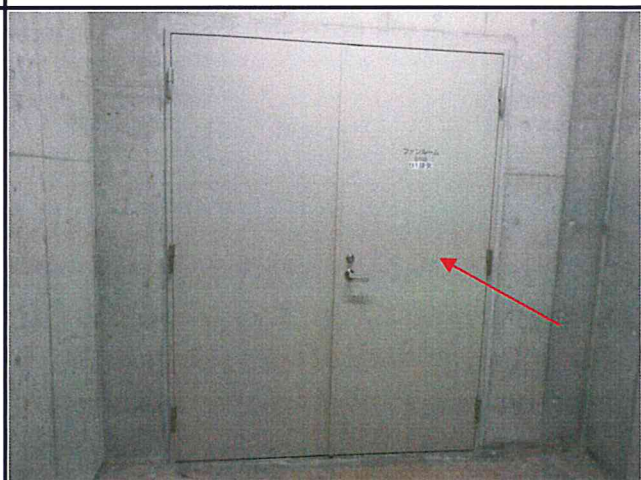
部位：ファンルーム B 1 0 3 扉
塗膜の退色が進行しています。

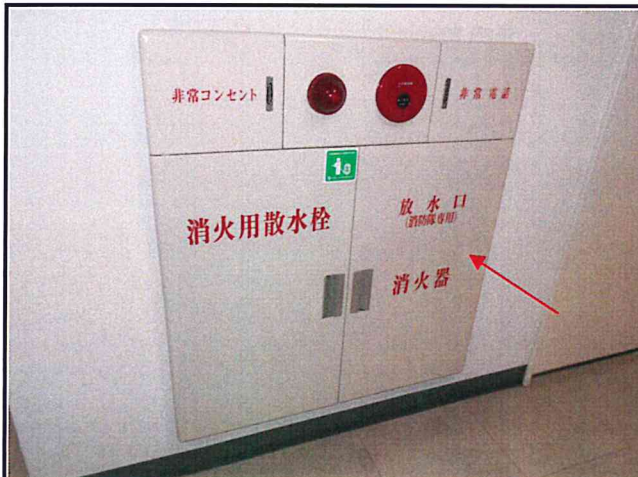
部位：消火用散水栓扉

軽微な塗膜の退色が見られます。

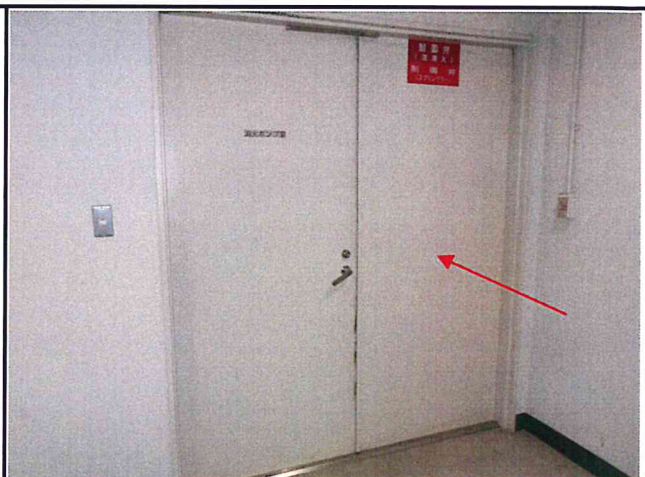
部位：消火ポンプ室扉

軽微な塗膜の退色が見られます。

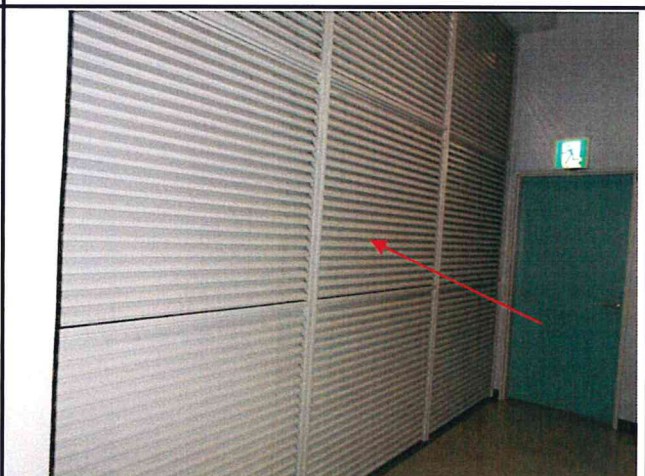
部位：ファンルームガラリ B 2 0 4

塗膜の退色及びホコリ汚れが見られます。

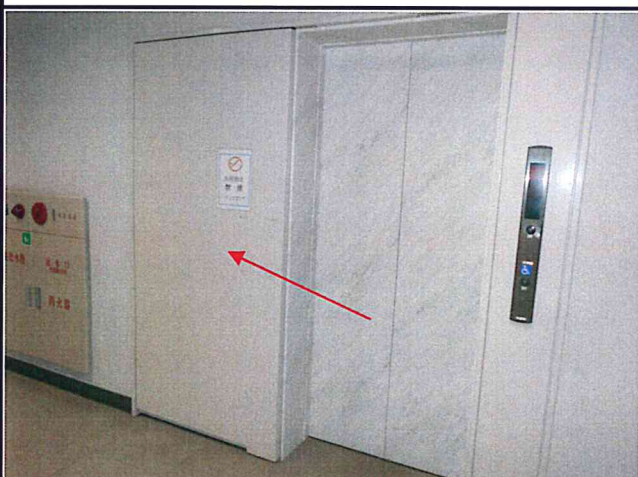
部位：E V 防火扉

塗膜の退色が進行しています。

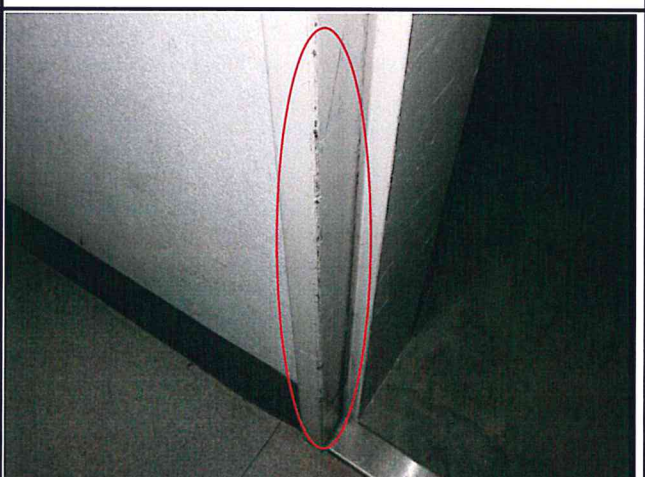
部位：駐車場出入口扉枠

当て傷による塗膜のハガレが見られる状況です。

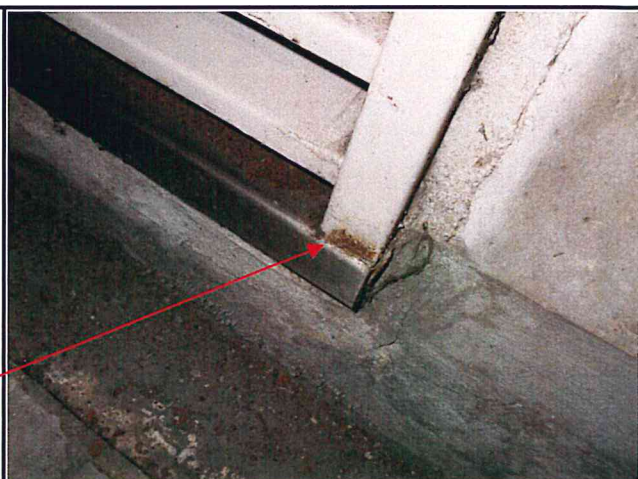
部位：同左クローズアップ
錆が発生しています。

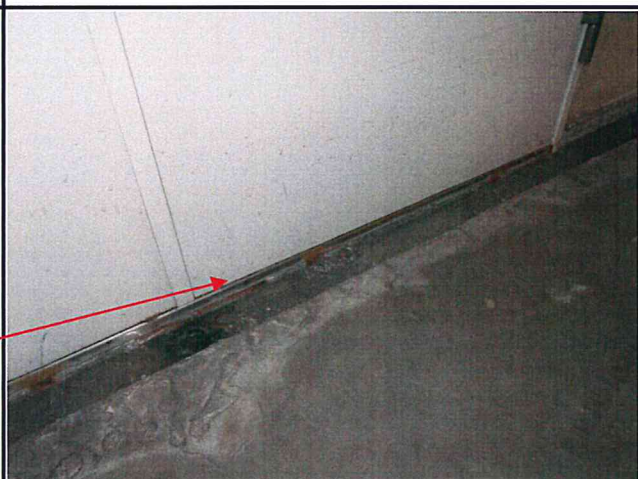
部位：同左クローズアップ
錆が発生しています。

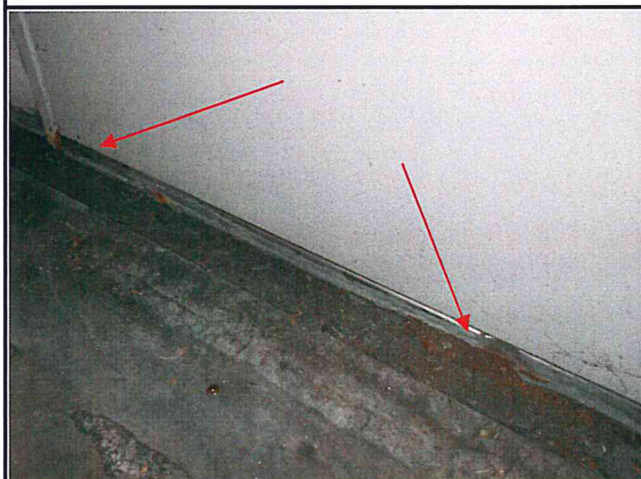
部位：ファンルーム B 2 0 1 扉枠
錆が発生しています。

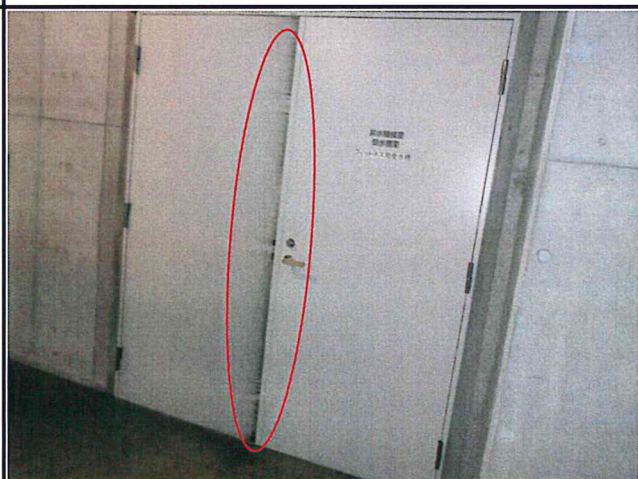
部位：フィットネス用受水槽扉
ホコリ汚れが見られ美観を損ねています。
