現状劣化状況写真 西棟屋上

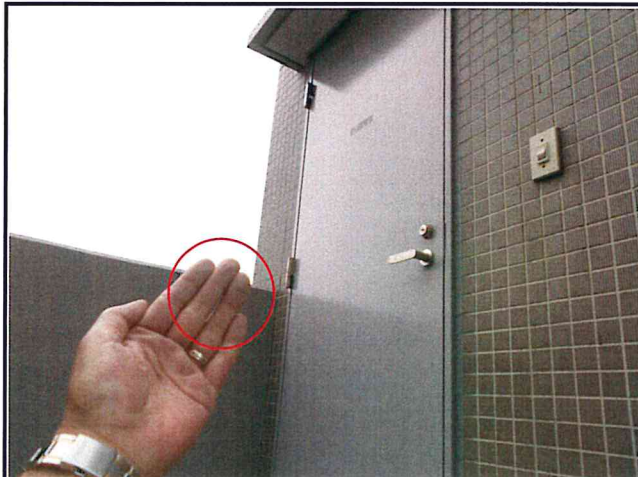
部位：EV機械室扉

塗膜の退色・チョーキング現象が進行しています。

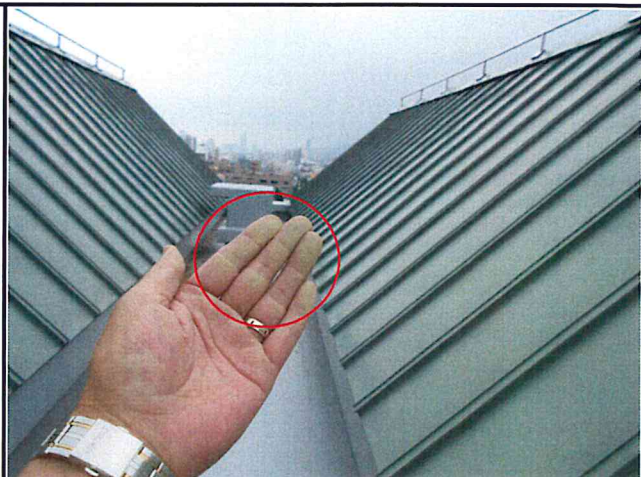
部位：鋼板屋根

塗膜の退色・チョーキング現象が進行しています。

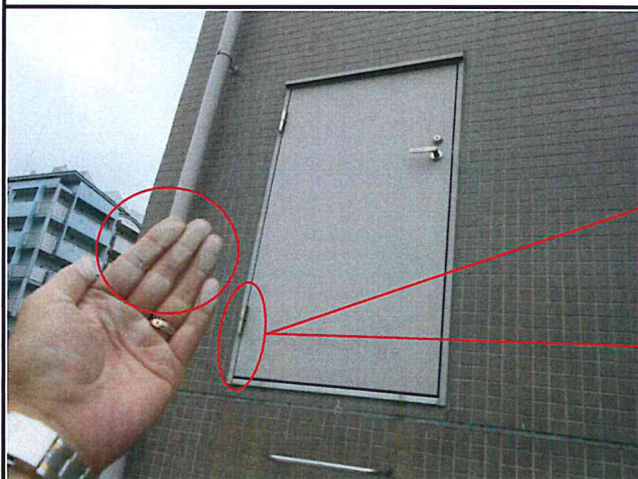
部位：屋上出入口扉・枠

全景

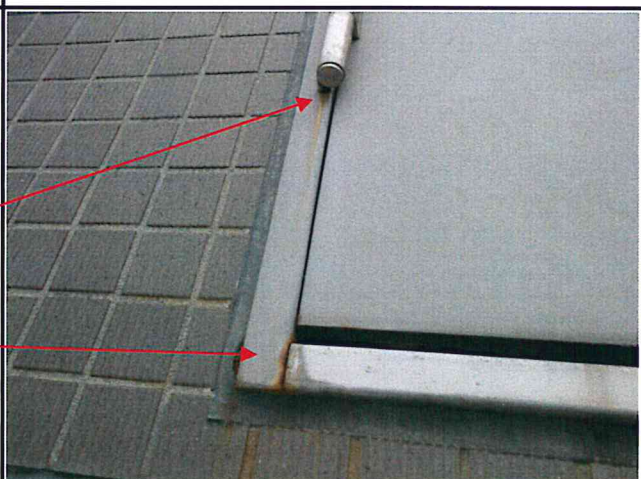
部位：同左クローズアップ

塗膜のチョーキング現象が進行しており、錆も発生しています。

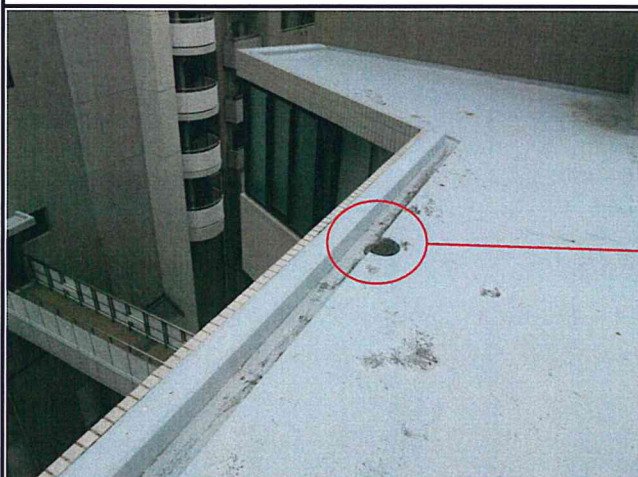
部位：屋上ドレン

全景

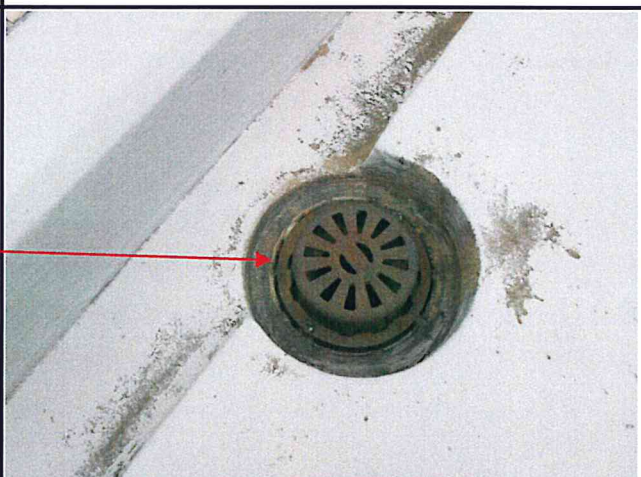
部位：同左クローズアップ

錆が発生しています。

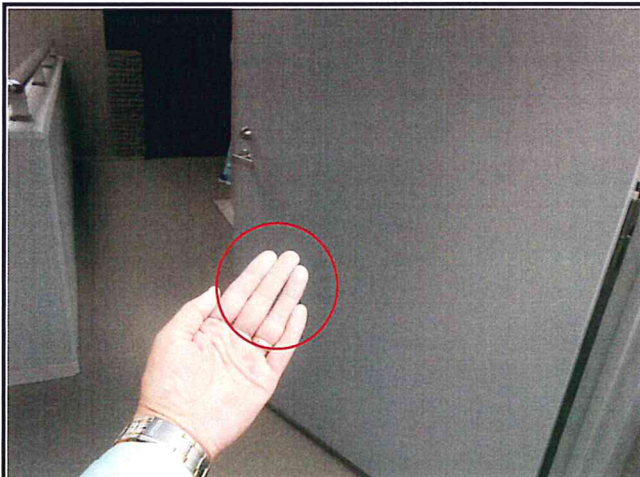
部位：屋上階段扉（7F）

塗膜の退色・チョーキング現象が進行しています。

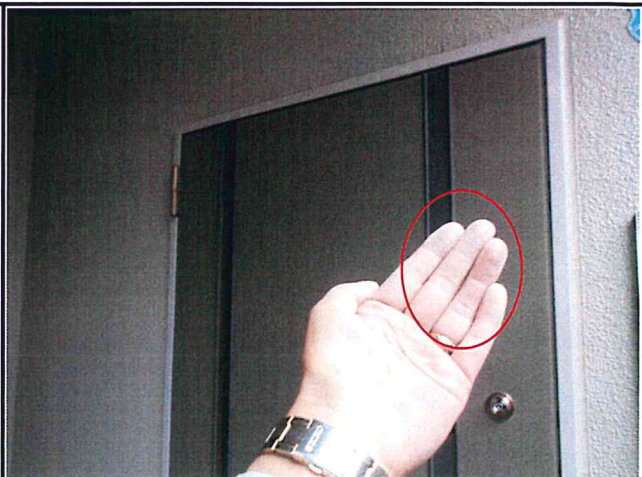
部位：玄関扉枠（703号室）

塗膜の退色・チョーキング現象が進行しています。

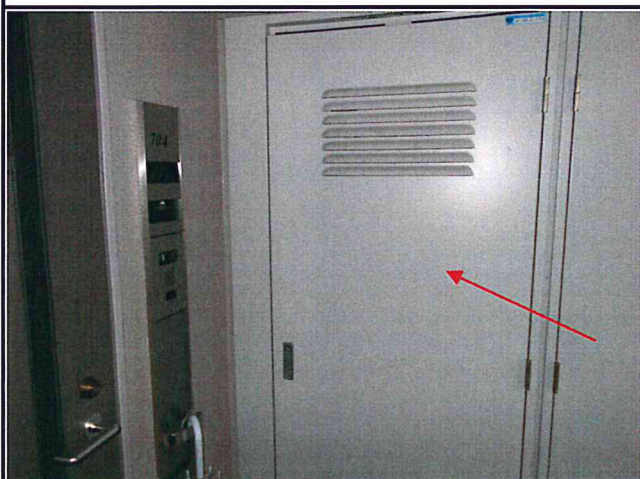
部位：MB扉（704号室）

軽微な塗膜の退色が見られます。

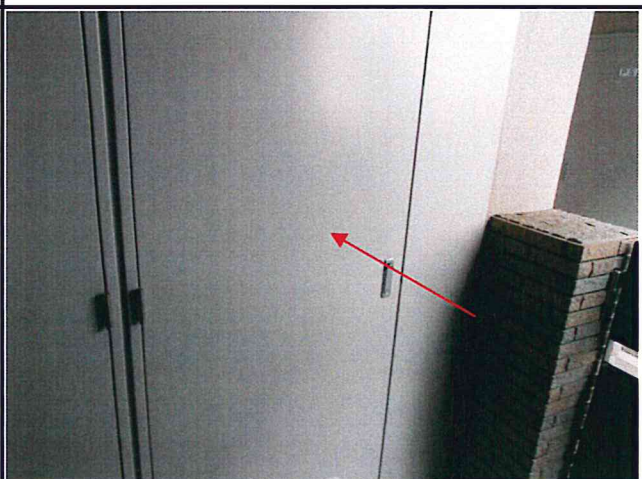
部位：トランク扉（704号室）

軽微な塗膜の退色が見られます。

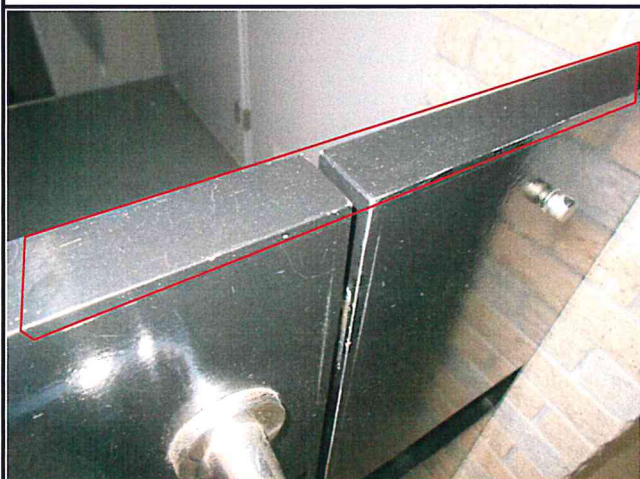
部位：門扉天端（704号室）

塗膜のハガレが発生しています。

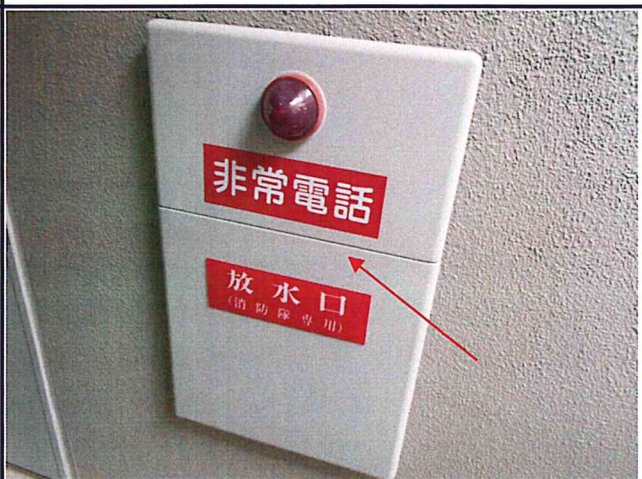
部位：非常電話・放水口ボックス（7F）

軽微な塗膜の退色が見られます。

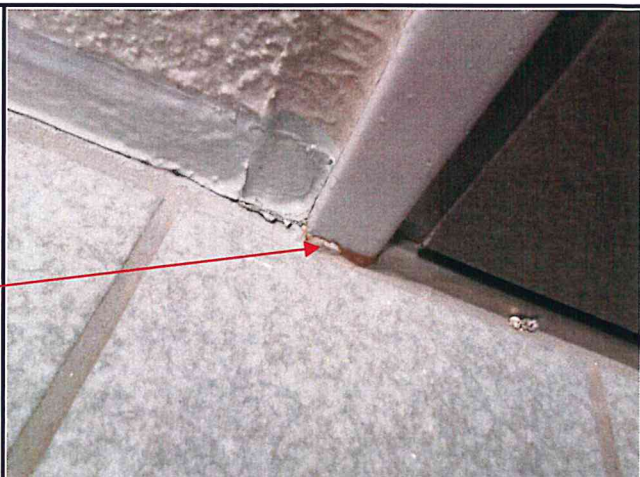
部位：同左クローズアップ
錆が発生しています。

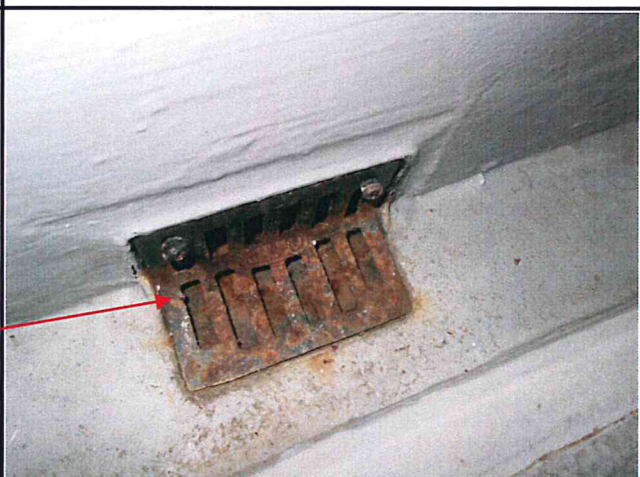
部位：同左クローズアップ
錆の発生が著しい状況です。

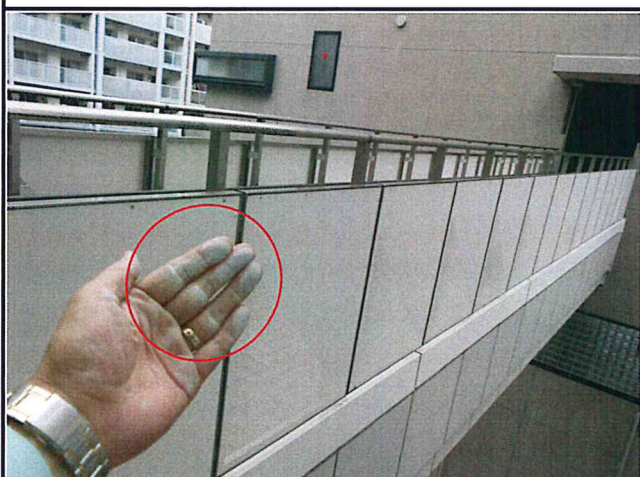
部位：渡り廊下手摺（4F）
塗膜の退色・チョーキング現象が進行しています。

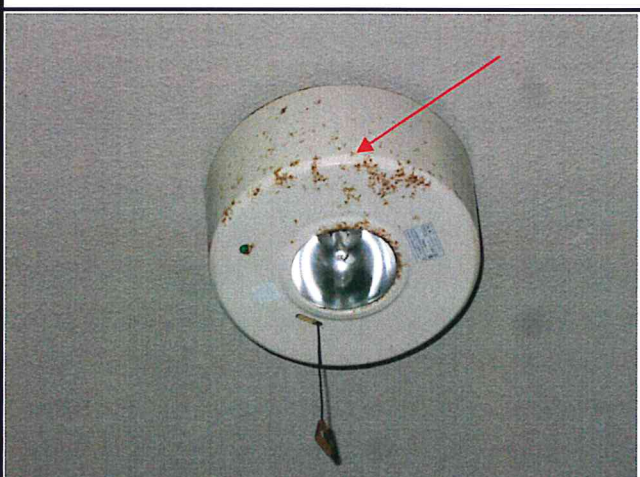
部位：廊下非常灯（4F）
錆が発生しています。

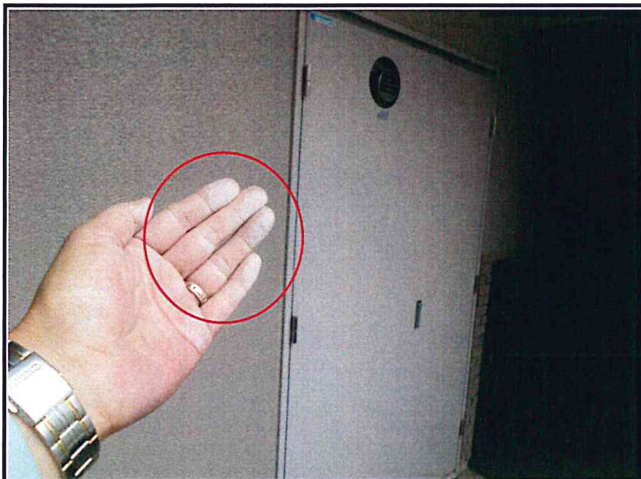
部位：MB扉（402号室）

塗膜の退色・チョーキング現象が進行しています。

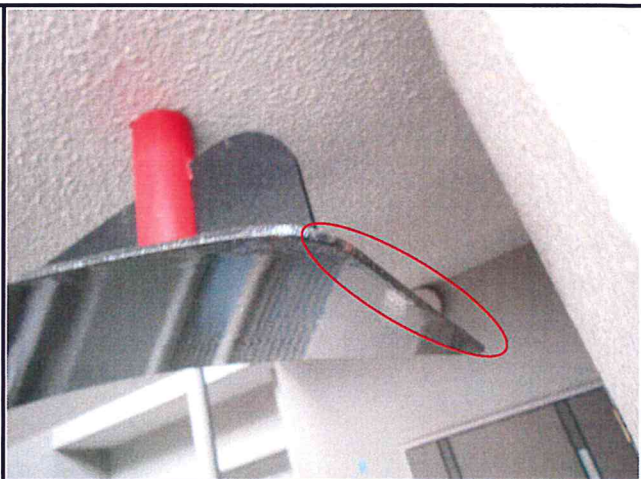
部位：ゲート（402号室）

錆が発生しています。

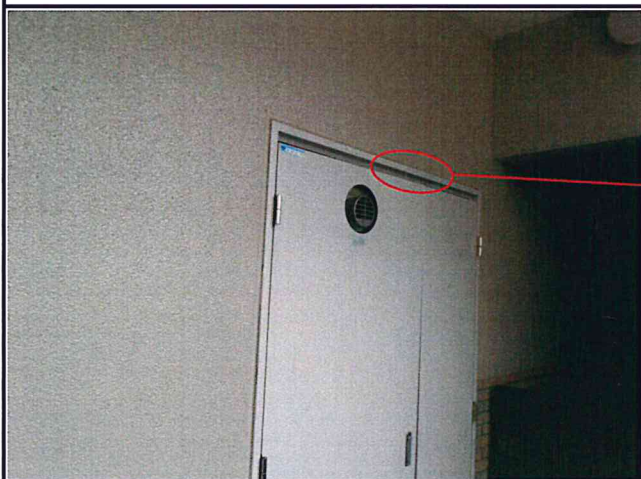
部位：MB扉（302号室）

全景

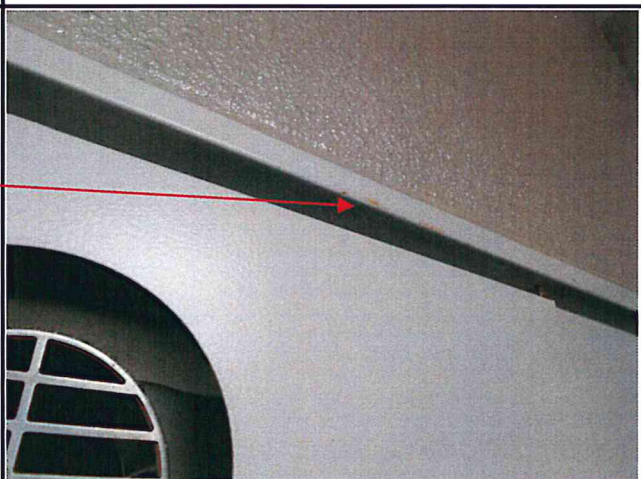
部位：同左クローズアップ

軽微な錆が発生しています。

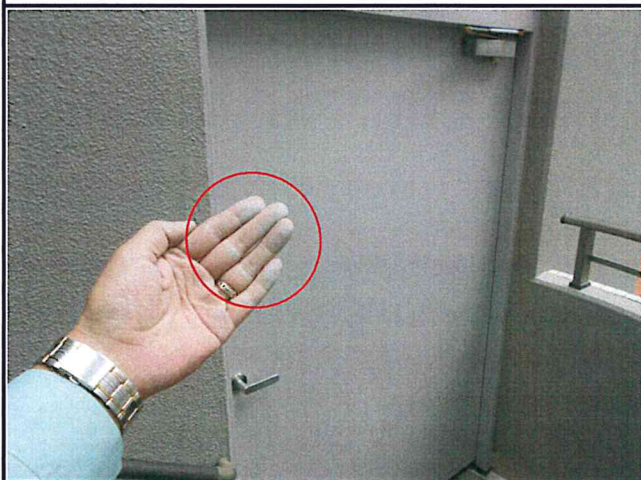
部位：2F出入口扉

塗膜の退色・チョーキング現象が進行しています。

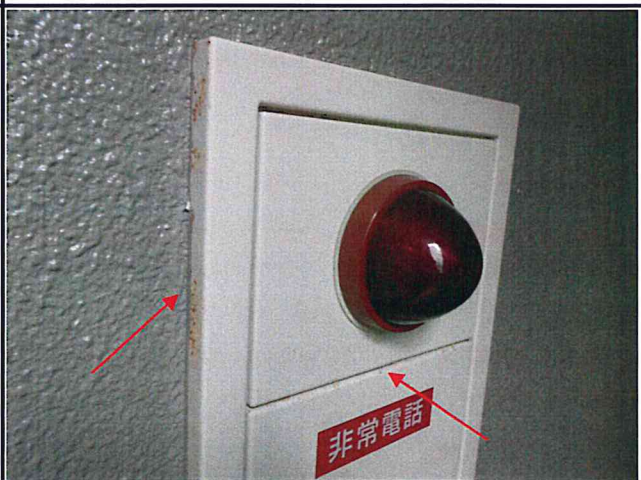
部位：非常電話ボックス（2F）

錆が発生しています。

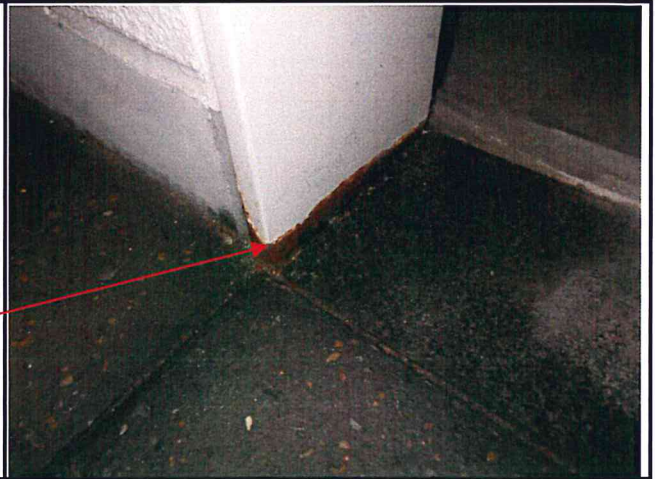
部位：同左クローズアップ
錆が発生しています。

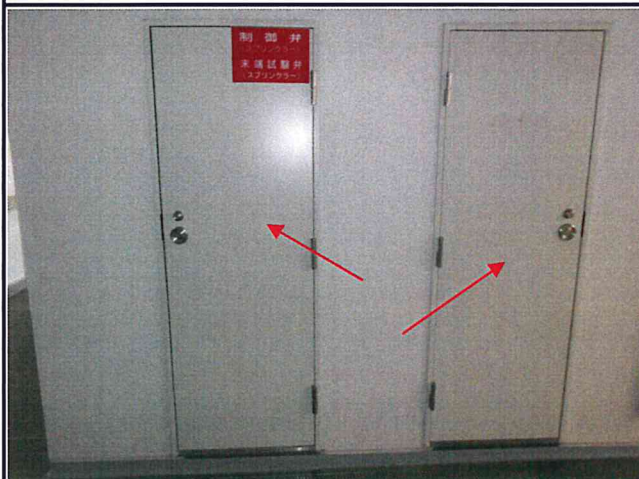
部位：スプリンクラー制御弁扉
概ね良好な状態を保っています。

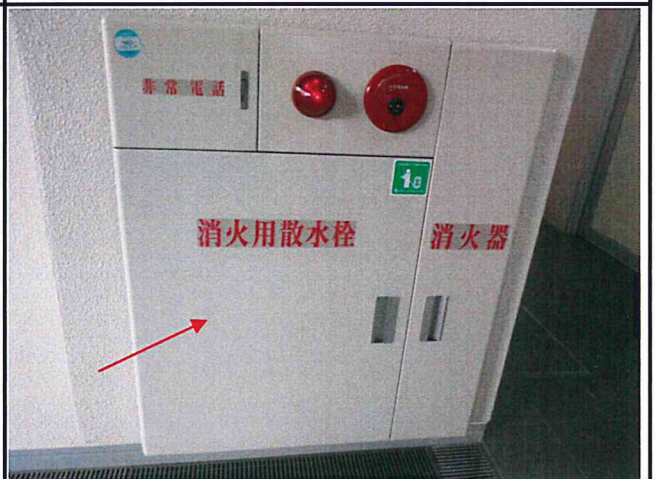
部位：消火用散水栓
塗膜の退色が進行しています。

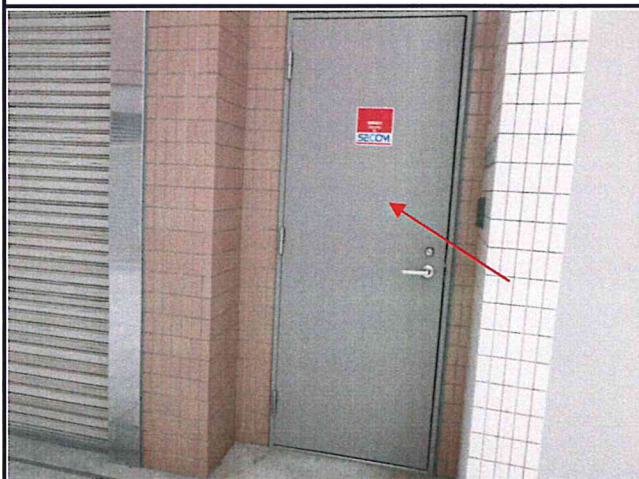
部位：防災センター通用口扉
塗膜の退色が進行しています。

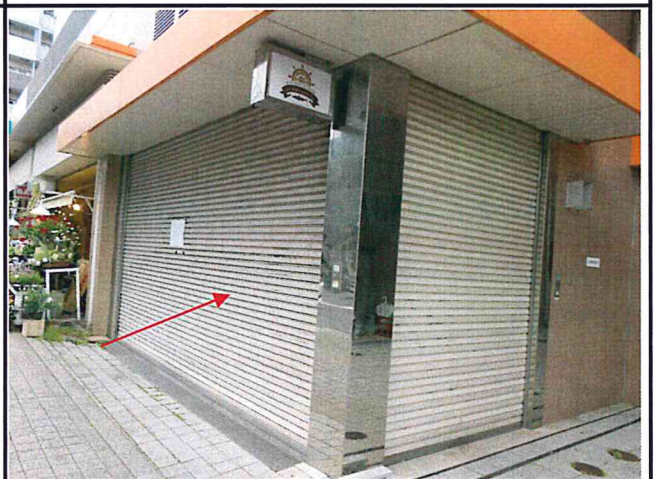
部位：シャッター南面
塗膜の退色、ハガレが見られます。
