ウエルブ六甲道5番街1番館
外壁調査
(ロープアクセス工法+赤外線)
報 告 書

令和6年8月

Takao プランニング株式会社

ウエルブ六甲道5番街1番館 外壁調査
(ロープアクセス工法+赤外線)

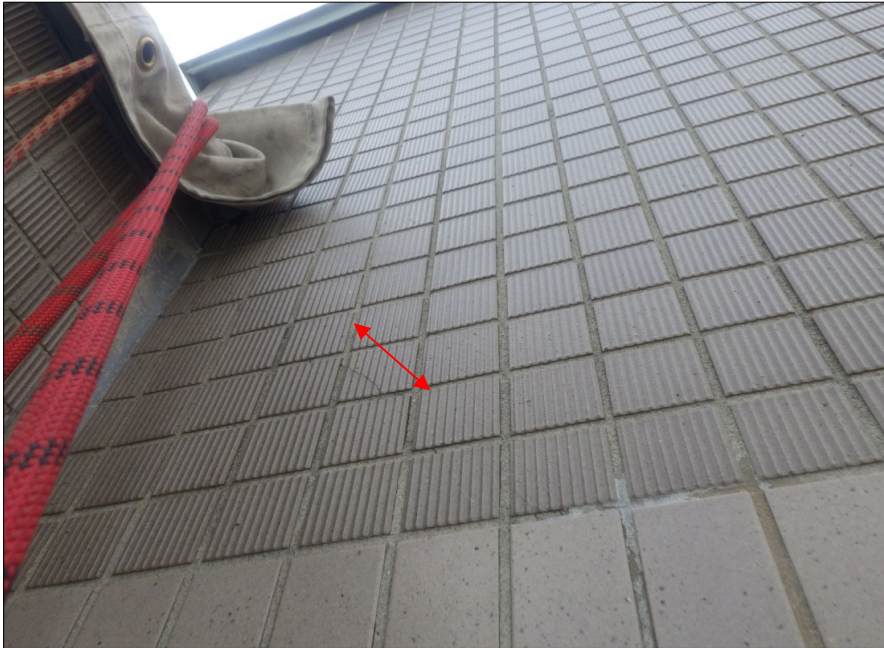
写真番号①

0.2-1mm未満のひび割れ
1枚

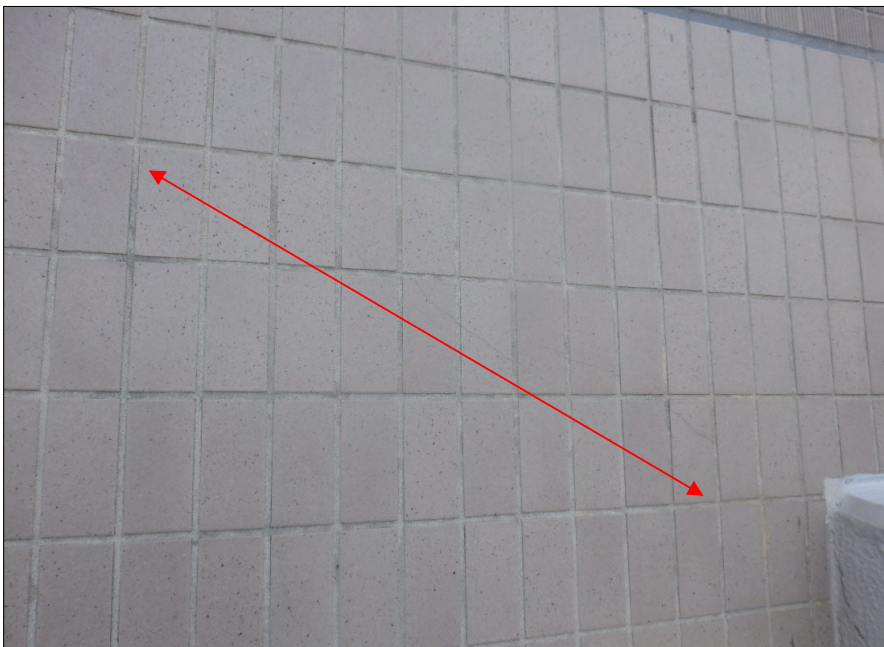
写真番号②

0.2-1mm未満のひび割れ
9枚

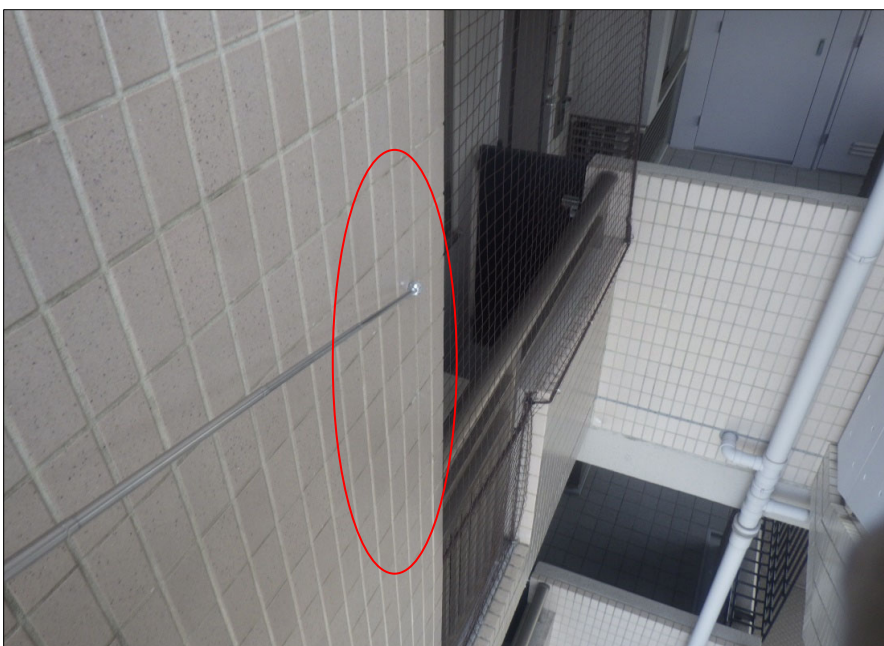
写真番号③

タイル陶片浮き
36枚

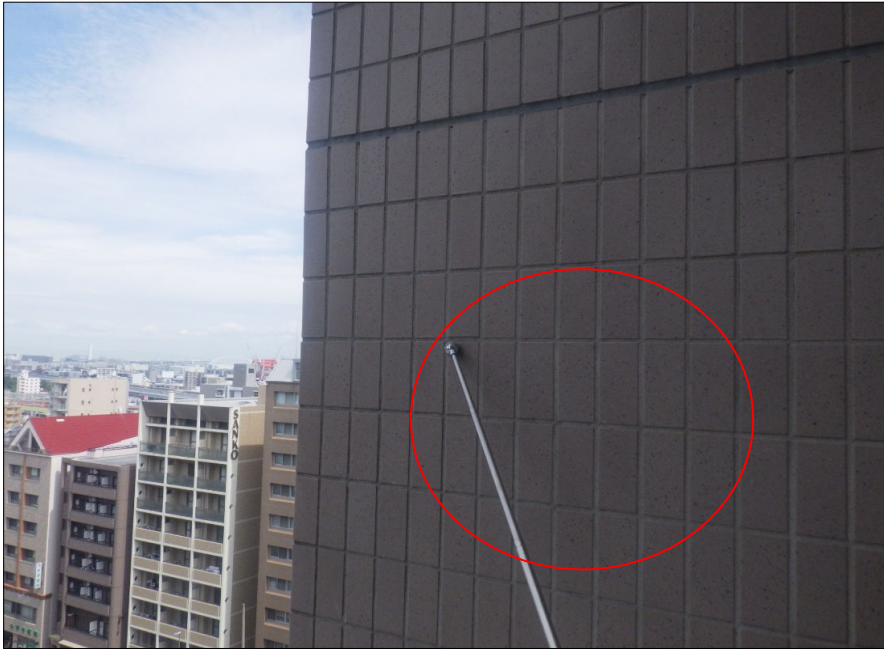
東棟東面
写真番号④

タイル陶片浮き
20枚

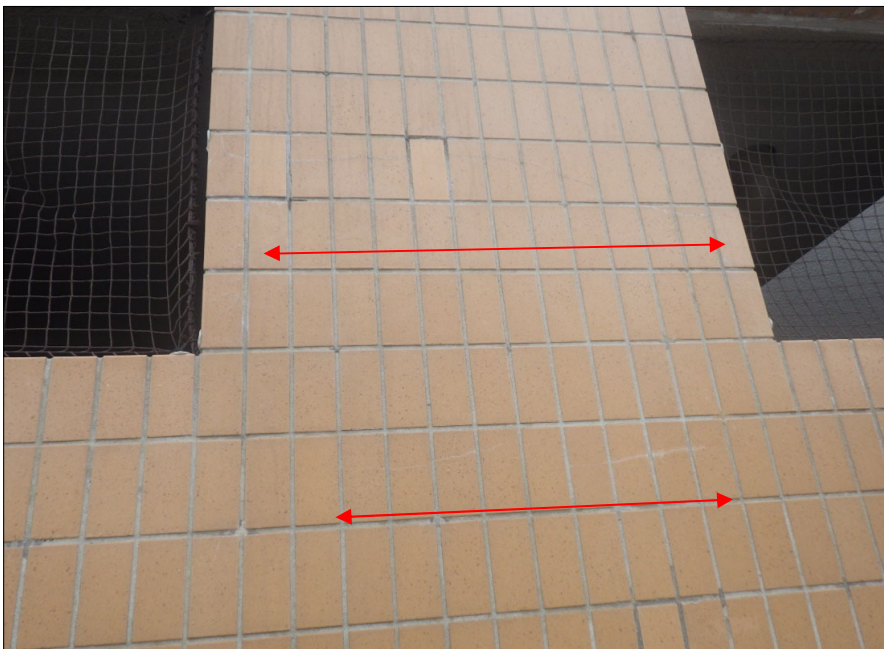
東棟東面
写真番号⑤

0.2-1mm未満のひび割れ
23枚

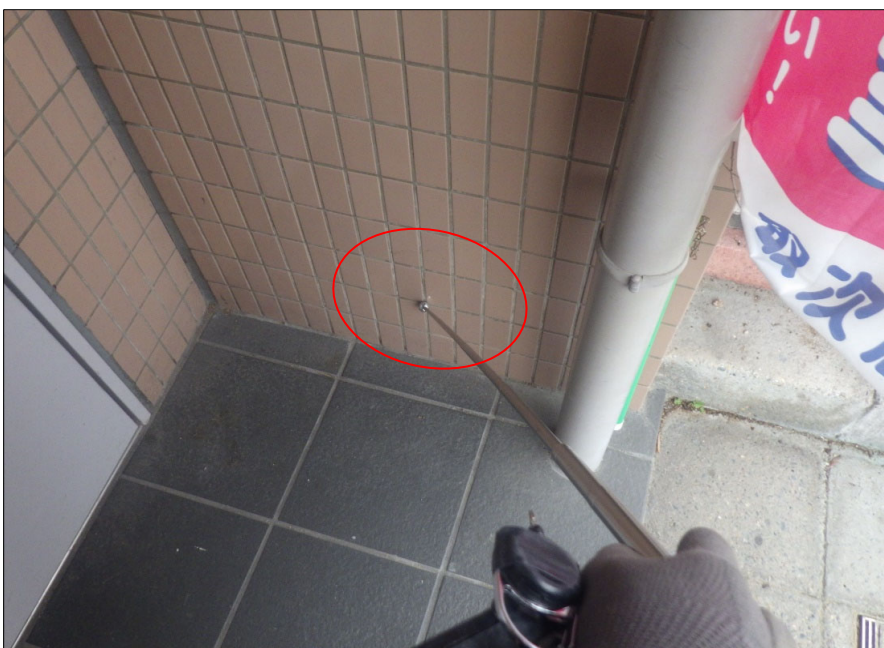
東棟東面
写真番号⑥

タイル下地浮き
21枚

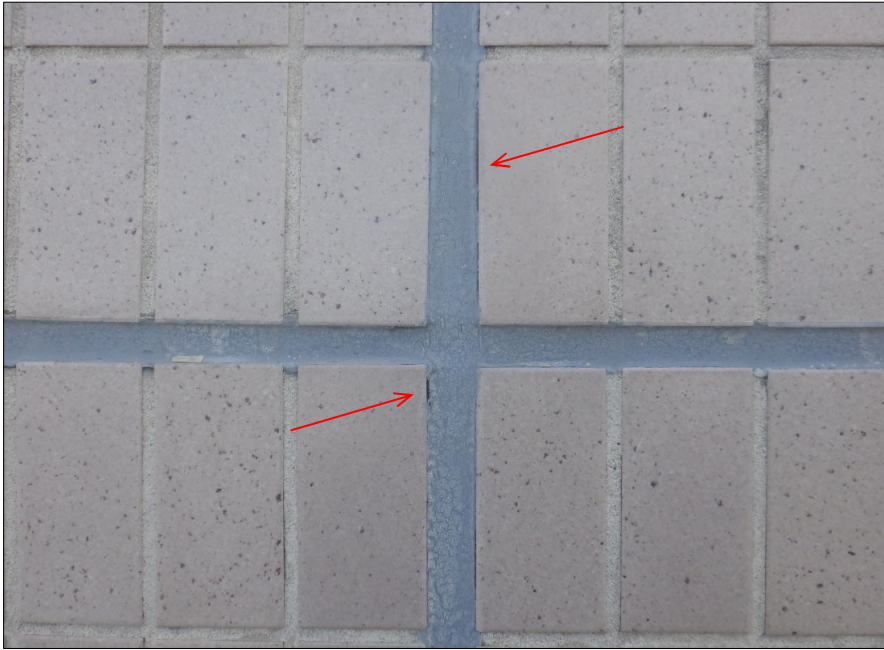
東棟東面
写真番号⑦

シーリングについては部分的に剥離の劣化が見受けられているが、汚れが付着している程度であり全体的にはそれ程劣化は進行していないと判断する。(写真台帳 東棟東面⑦ 西棟北面⑧参照)

シール現況
剥離

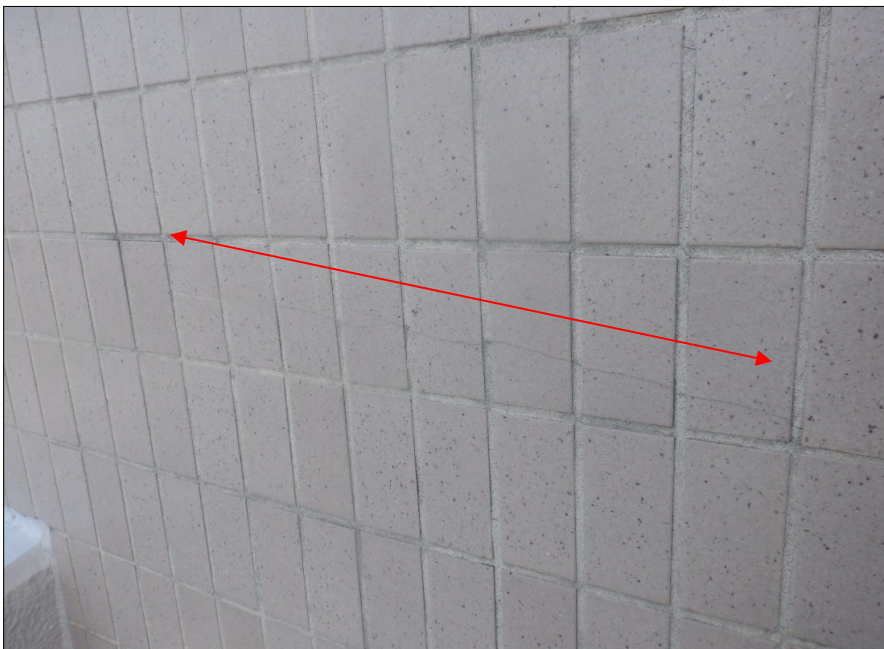
東棟東面
写真番号⑧

0.2-1mm未満のひび割れ
8枚

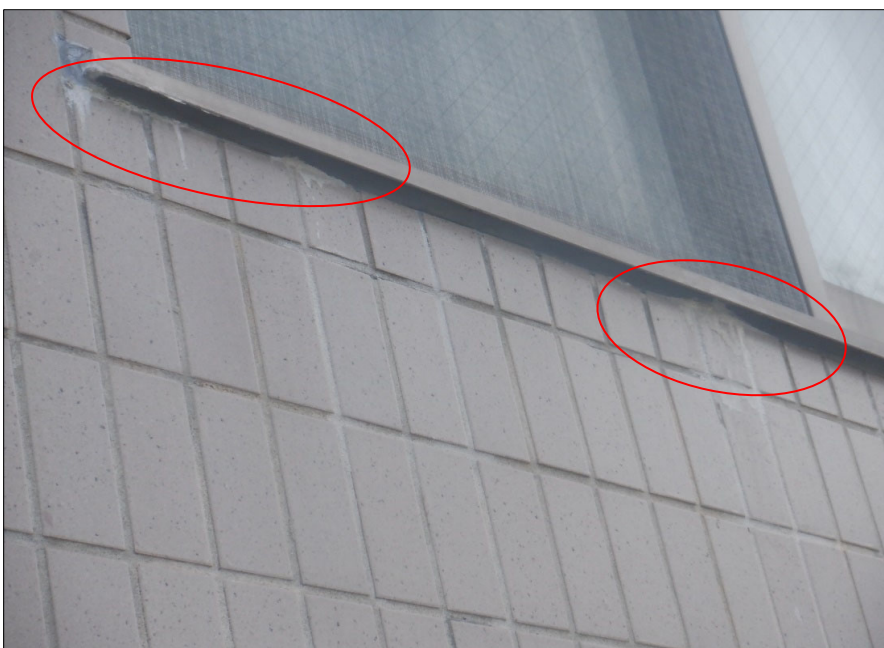
東棟東面
写真番号⑨

エフロレッセンス
6枚

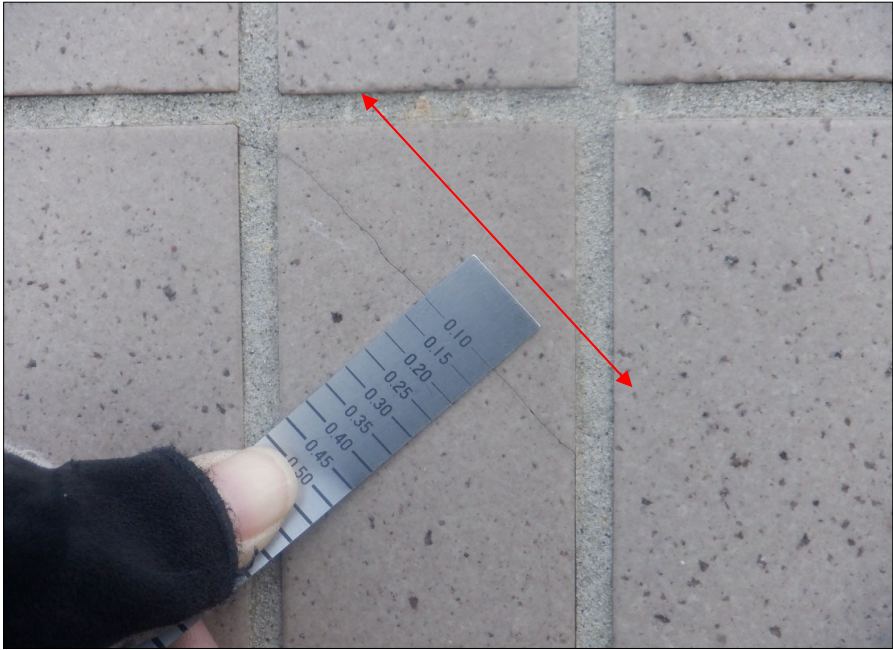
東棟東面
写真番号⑩

0.2-1mm未満のひび割れ
11枚

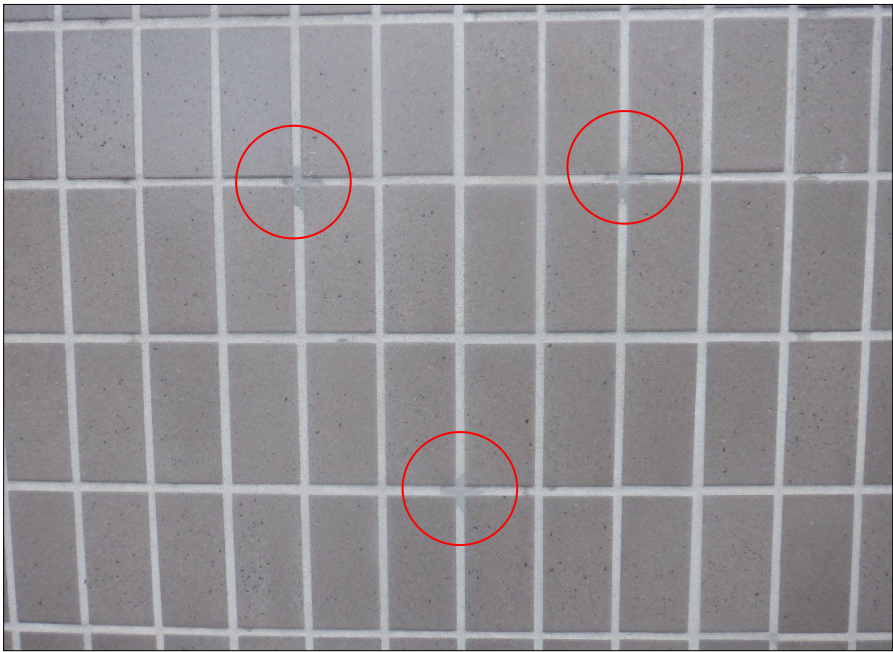
東棟東面
写真番号⑪

注入痕

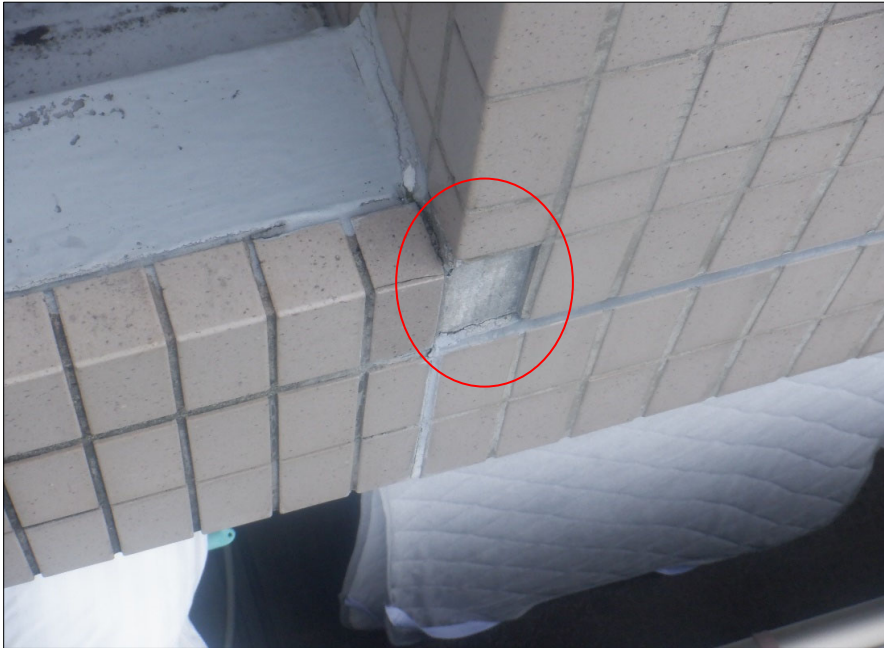
東棟南面
写真番号①

欠損
1枚

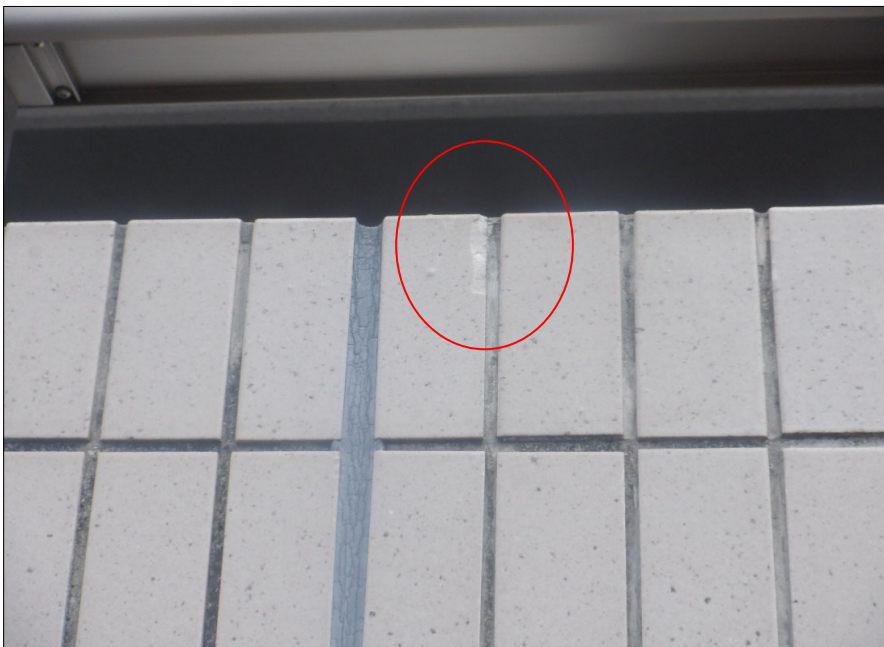
東棟南面
写真番号②

欠損
1枚

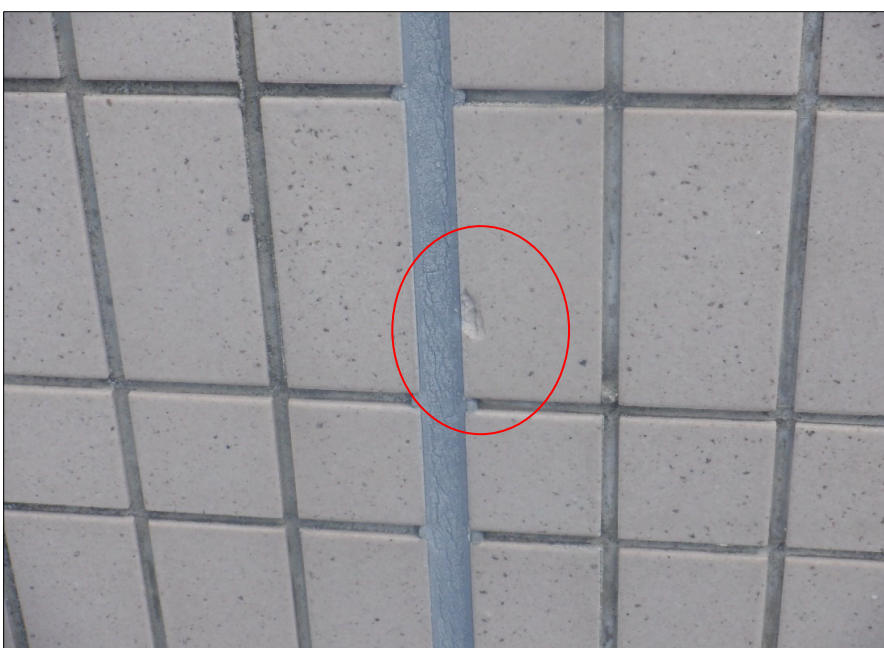
東棟南面
写真番号③

欠損
1枚

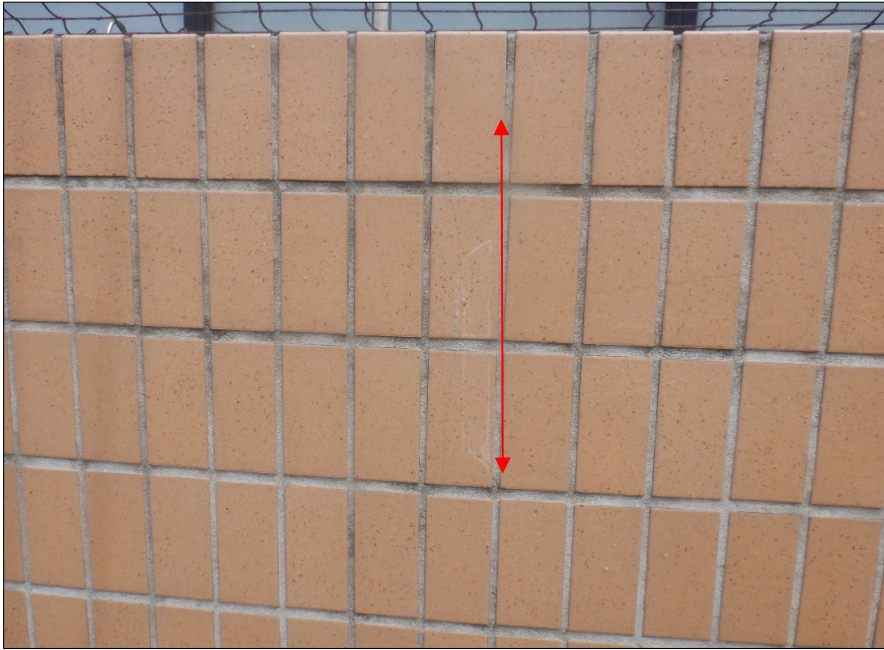
東棟南面
写真番号④

0.2-1mm未満のひび割れ
3枚

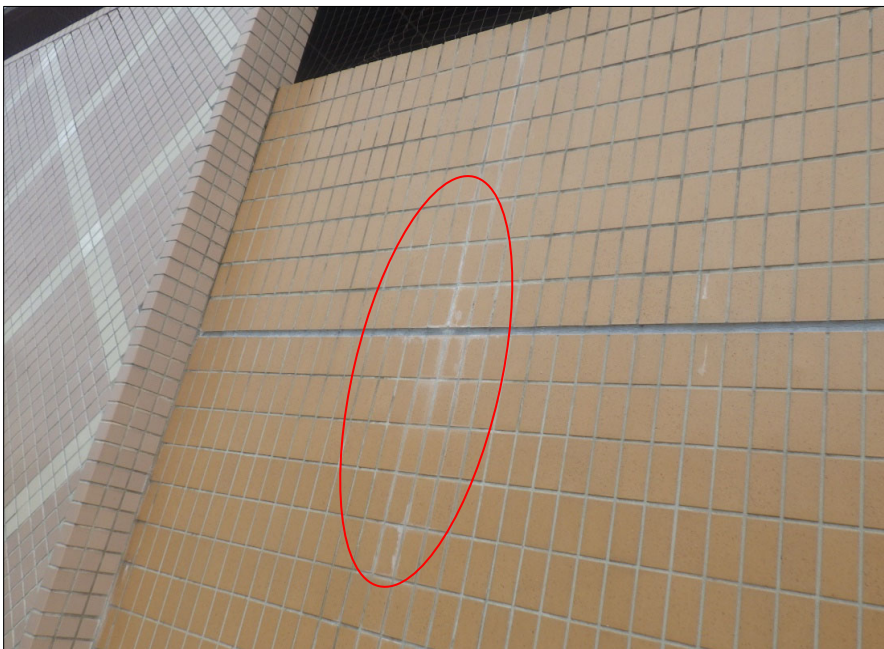
東棟南面
写真番号⑤

エフロレッセンス
12枚

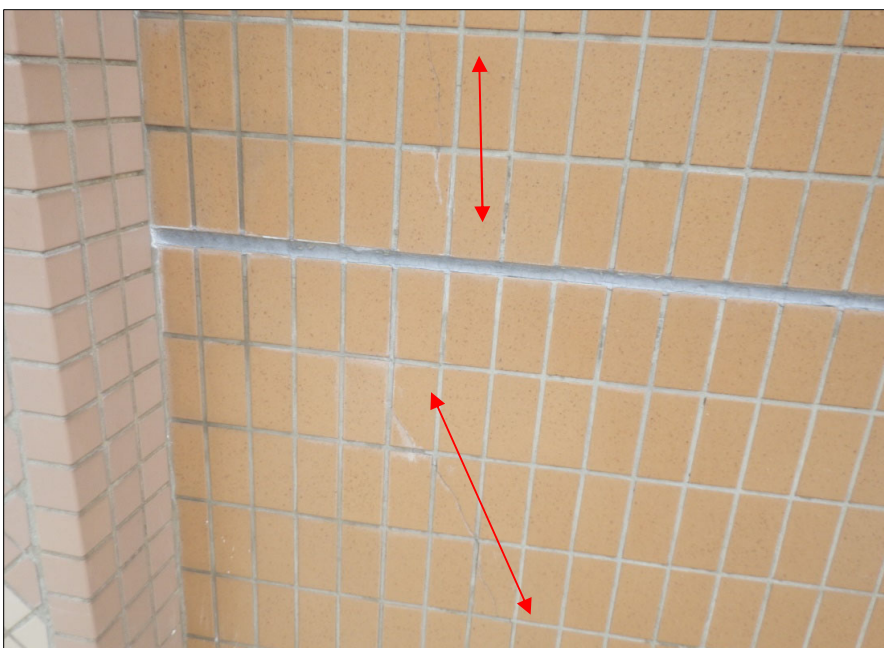
東棟南面
写真番号⑥

0.2-1mm未満のひび割れ
5枚

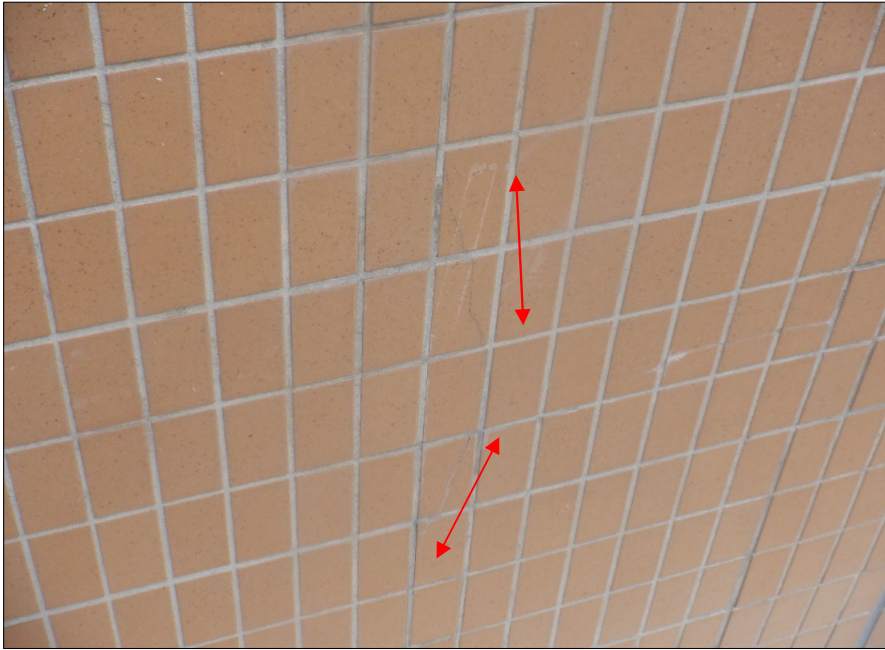
東棟南面
写真番号⑦

0.2-1mm未満のひび割れ
4枚

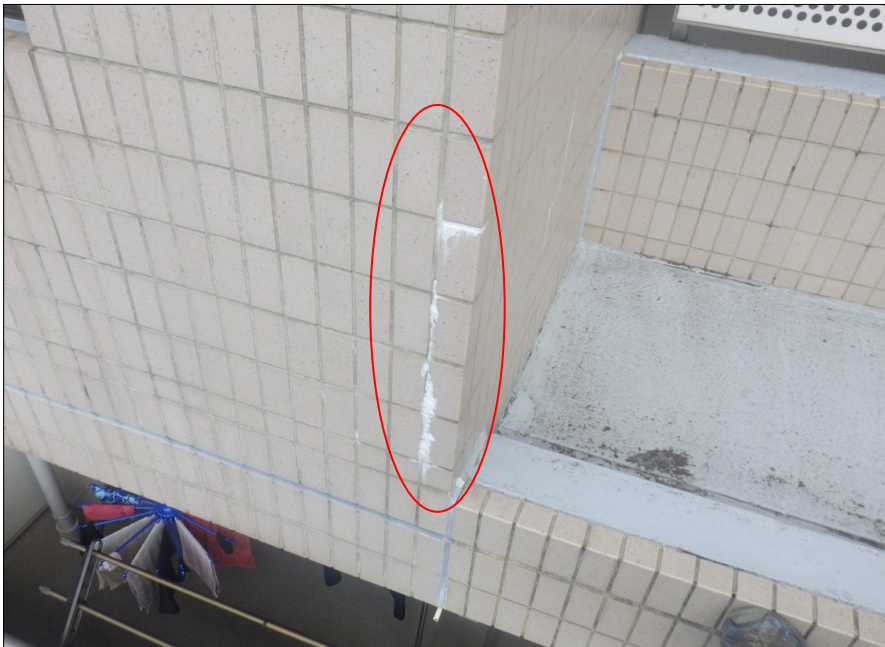
東棟南面
写真番号⑧

エフロレッセンス
11枚

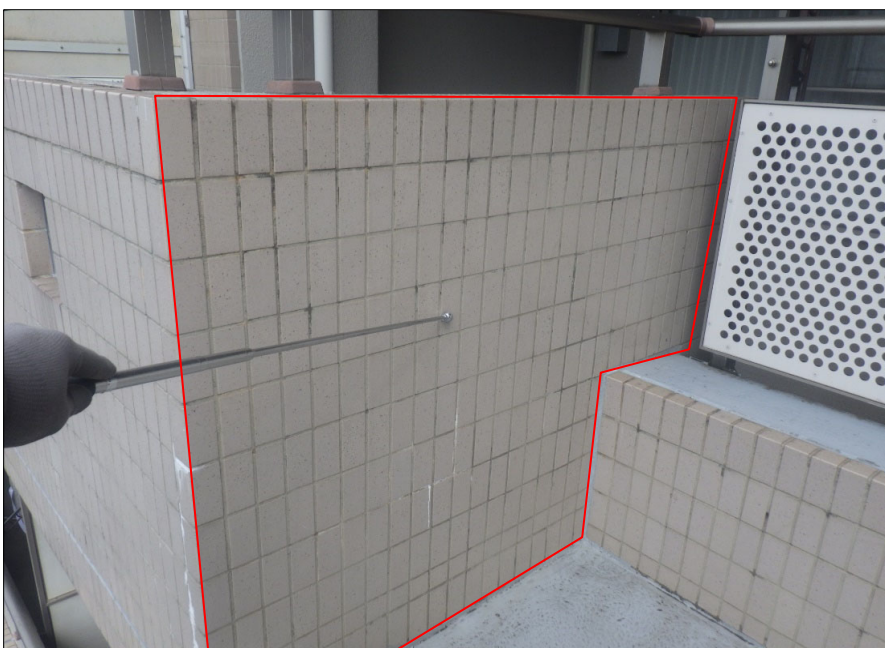
東棟南面
写真番号⑨

打診調査の結果では、調査範囲のタイル面各面にてタイルの浮きが認められており、合計数量は19,181枚(≒95.9㎡)(東棟合計14,201枚≒71.0㎡ 西棟合計4,980枚≒24.9㎡)との結果となっている。中には1㎡(≒200枚)を超える広い範囲の浮きも確認されているが、タイルが膨らんでいるといった緊急的に補修が必要な浮きは確認できていない。
(写真台帳 東棟南面⑨等)

タイル下地浮き
200枚

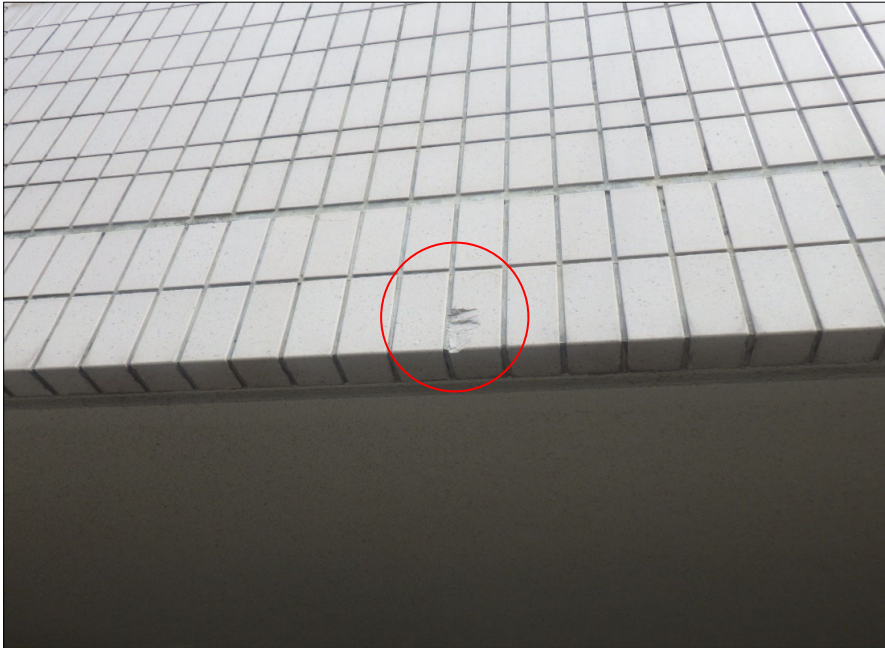
東棟南面
写真番号⑩

欠損
1枚

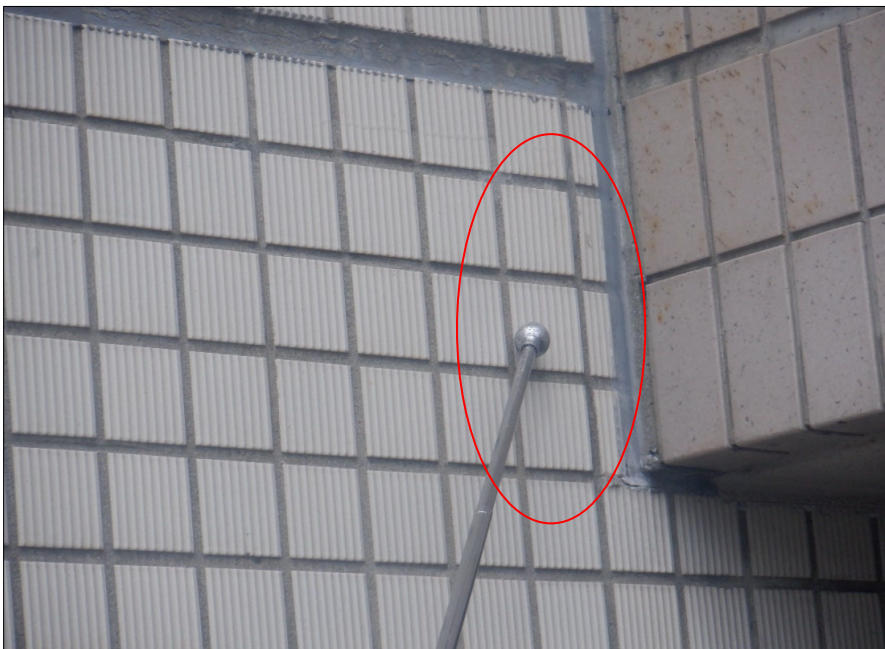
東棟南面
写真番号⑪

タイル陶片浮き
3枚

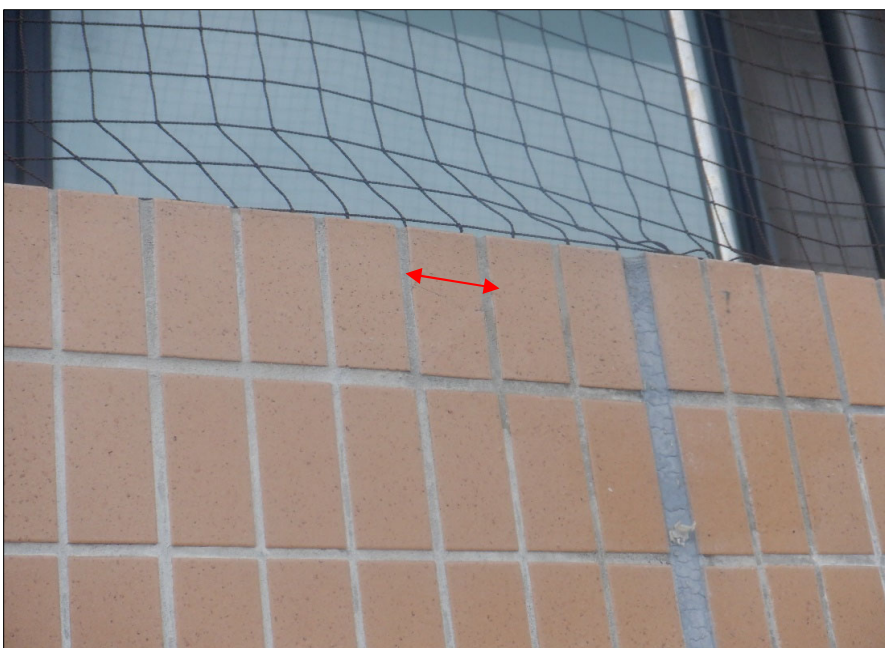
東棟南面
写真番号⑫

0.2-1mm未満のひび割れ
1枚

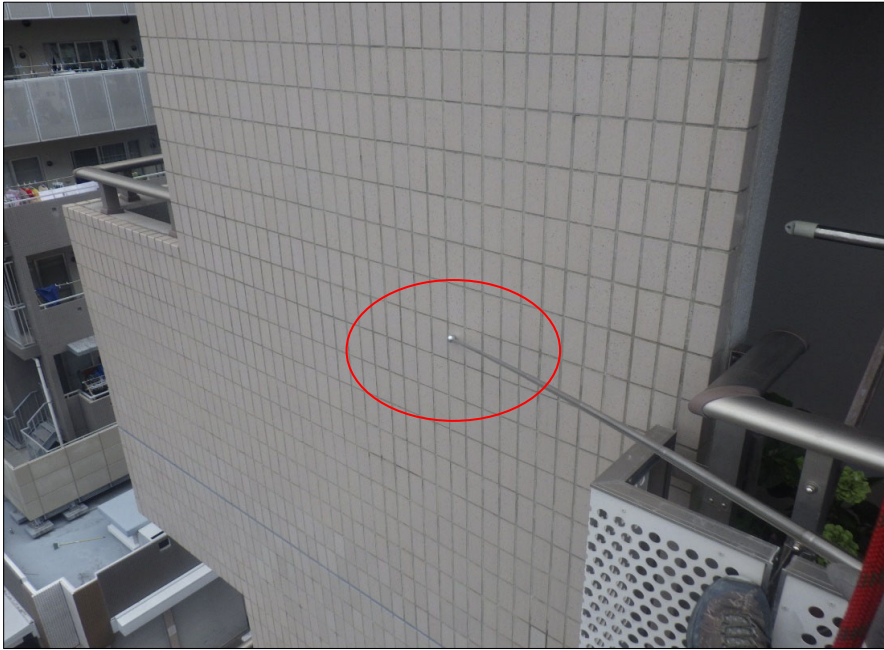
西棟西面
写真番号①

タイル陶片浮き
25枚

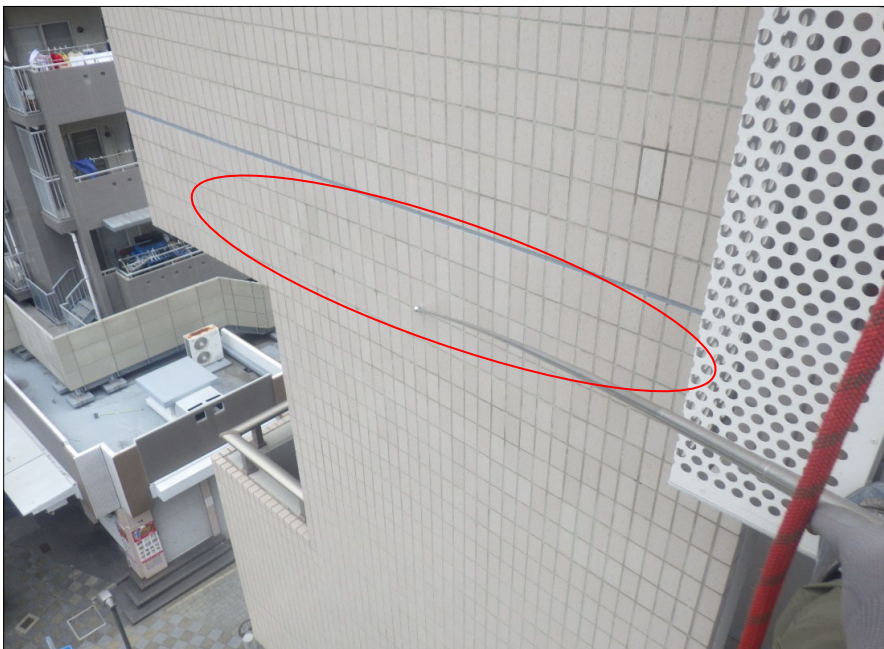
西棟西面
写真番号②

タイル下地浮き
100枚

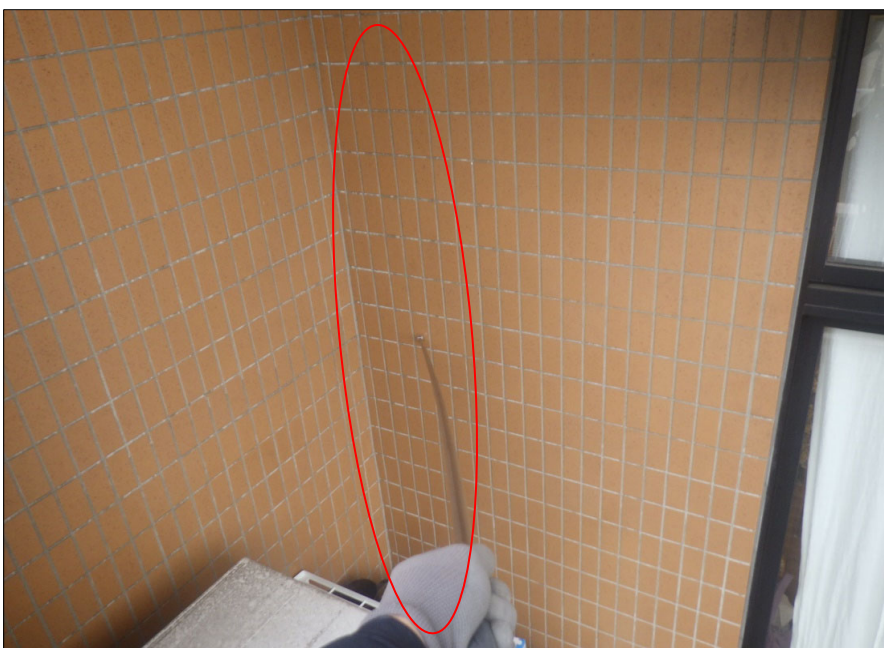
西棟西面
写真番号③

タイル下地浮き
88枚

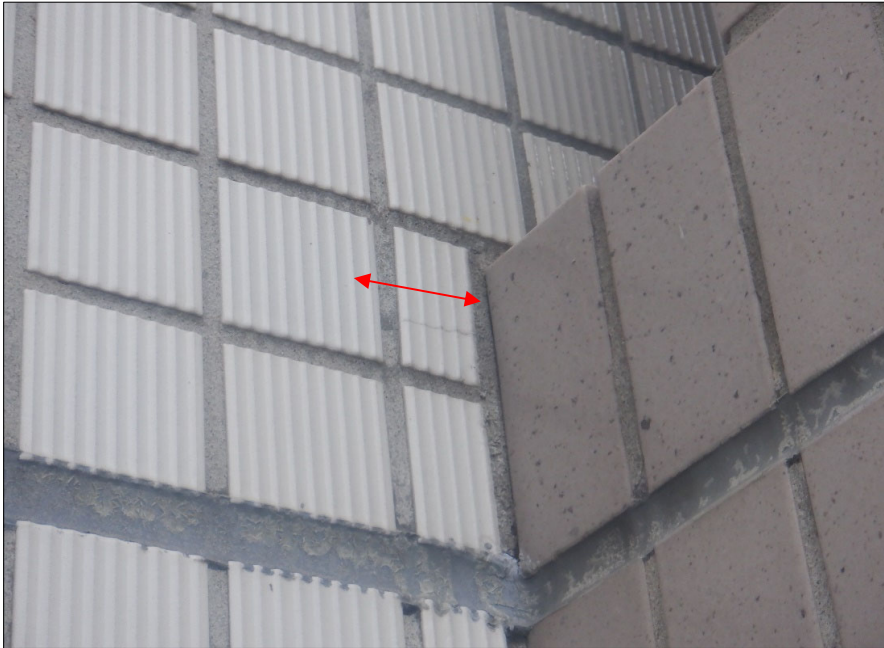
写真番号④

0.2-1mm未満のひび割れ
1枚

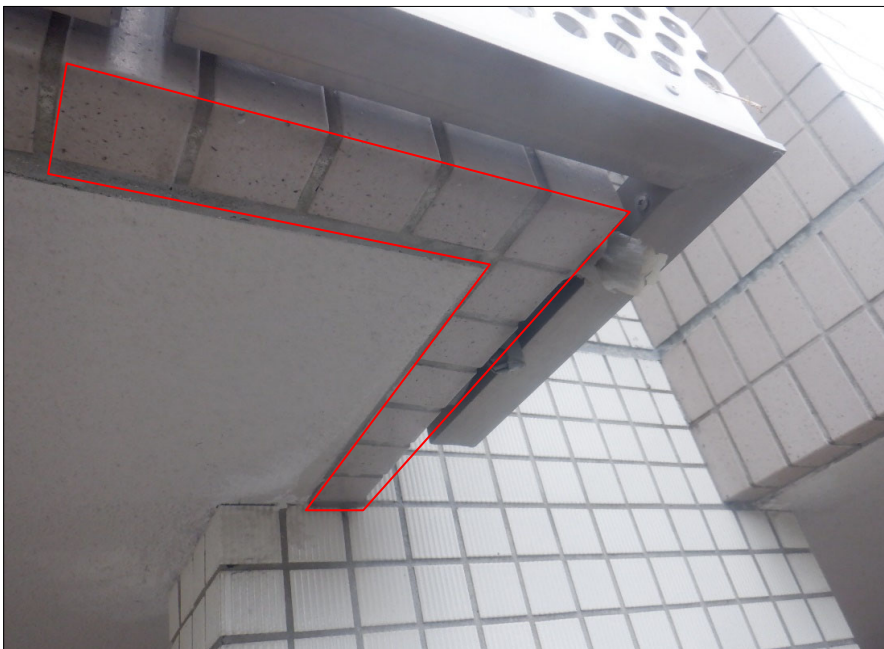
写真番号⑤

タイル陶片浮き
8枚

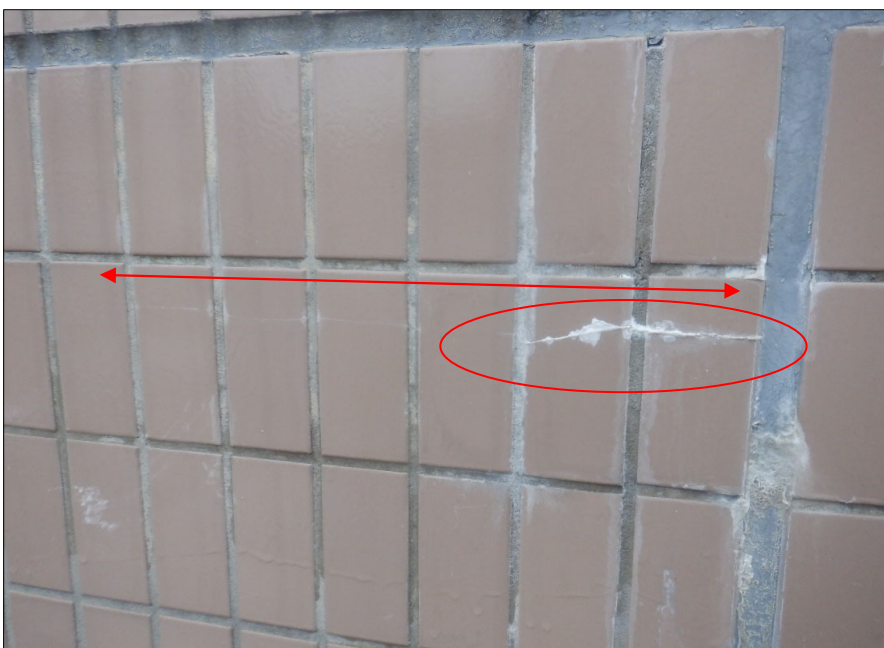
写真番号⑥

0.2-1mm未満のひび割れ
6枚

エフロッセンス
2枚

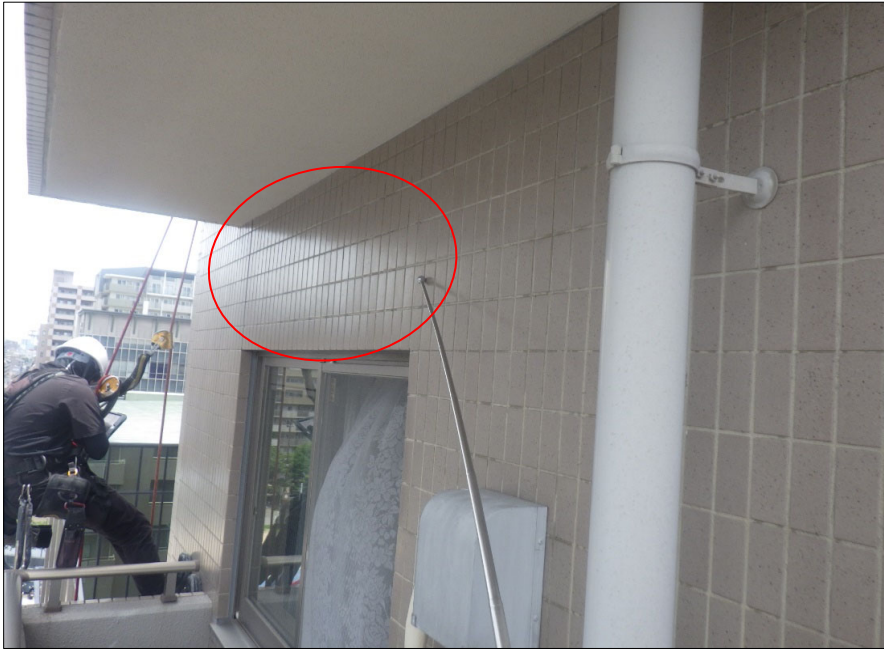
写真番号①

タイル下地浮き

180枚

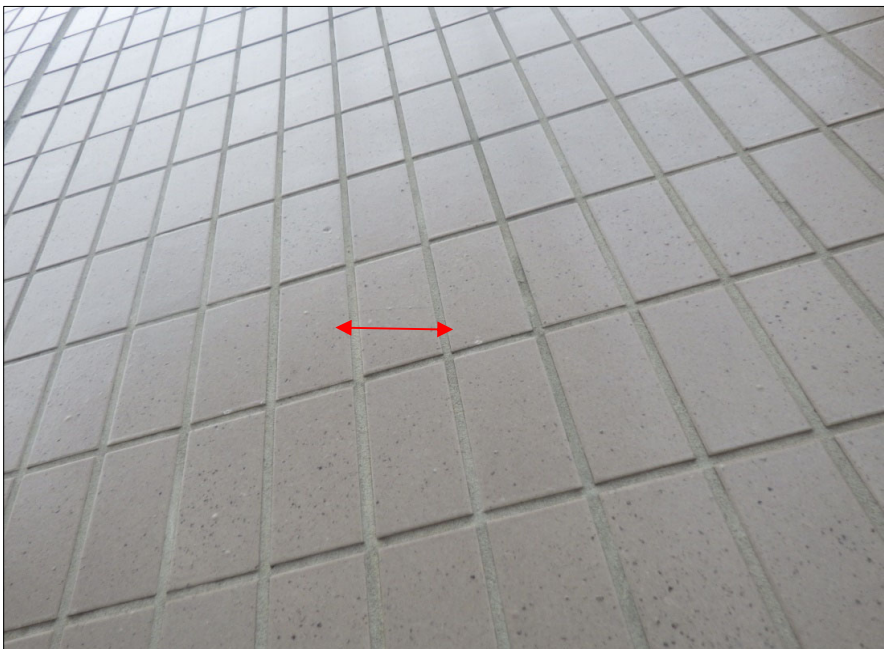
写真番号②

0.2-1mm未満のひび割れ

1枚

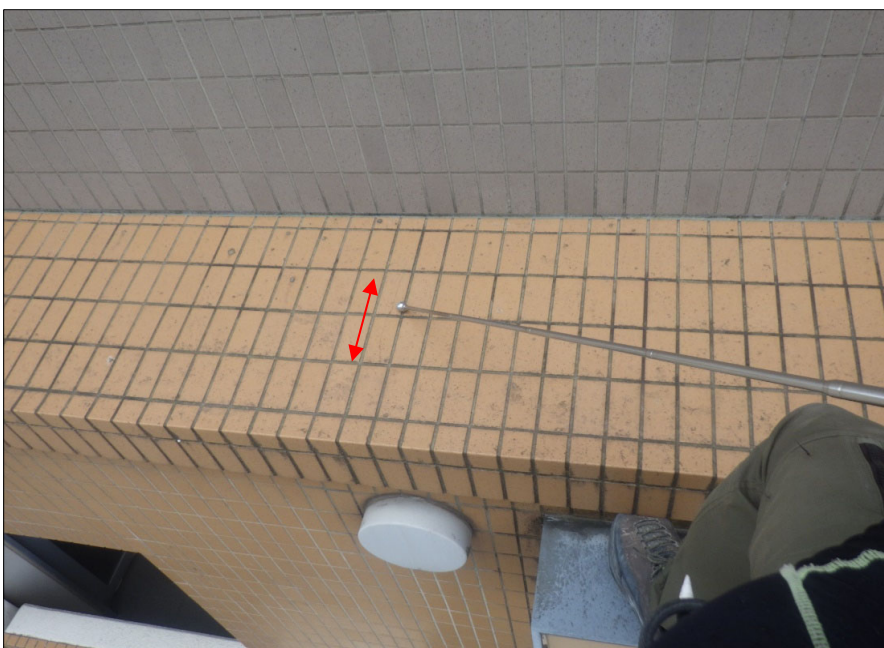
写真番号③

0.2-1mm未満のひび割れ

2枚

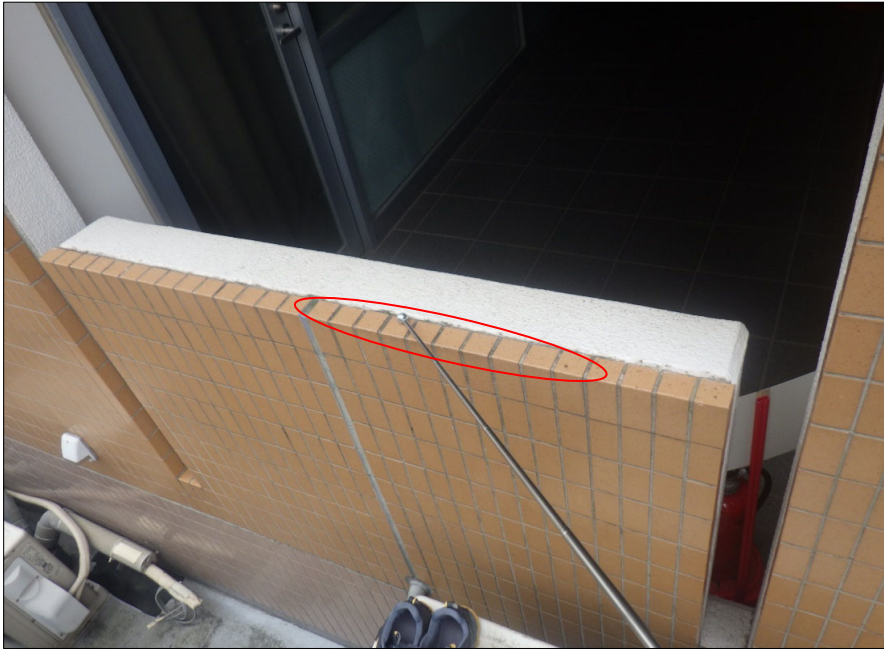
西棟北面
写真番号④

タイル陶片浮き
10枚

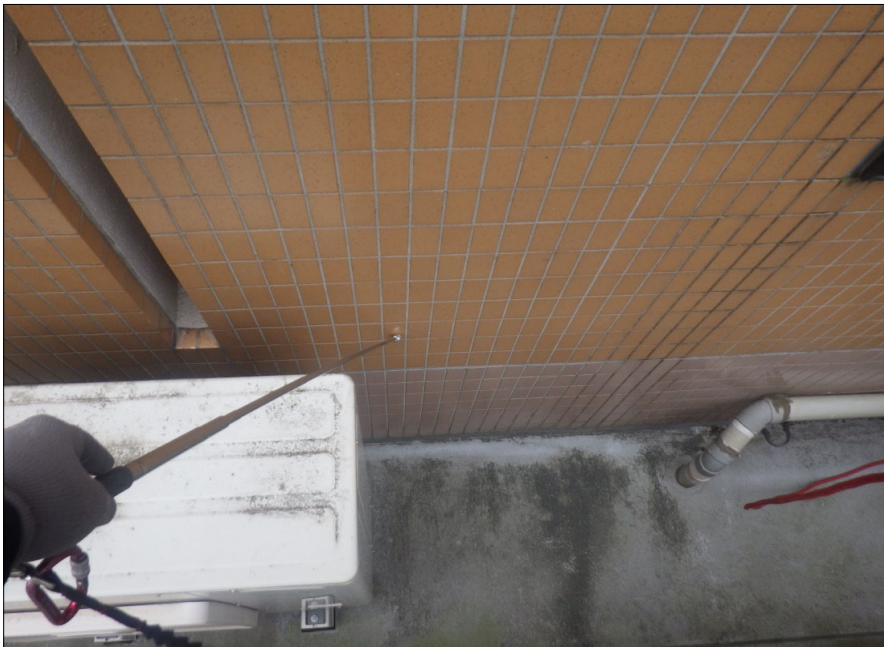
西棟北面
写真番号⑤

0.2-1mm未満のひび割れ
1枚

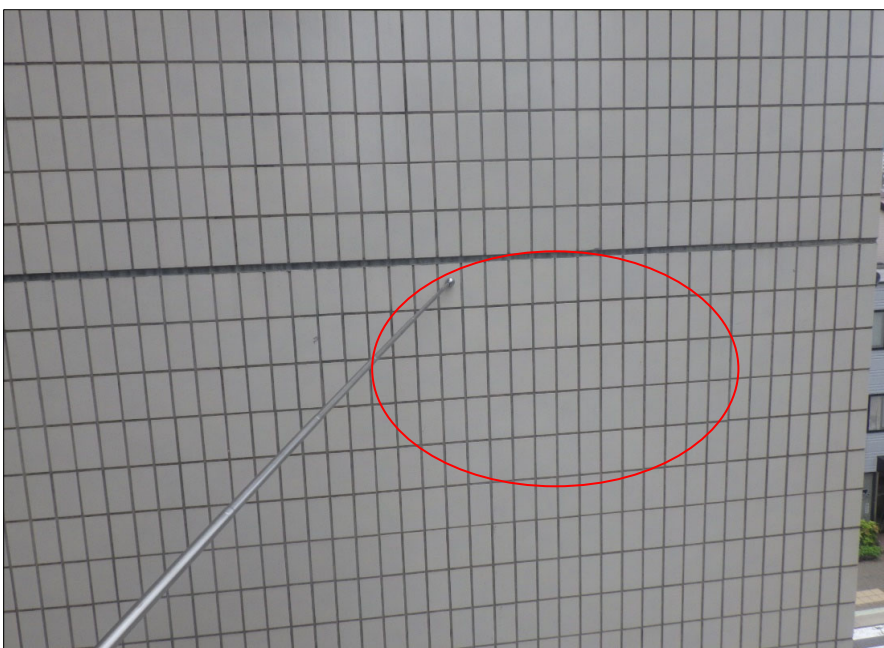
西棟北面
写真番号⑥

タイル下地浮き
40枚

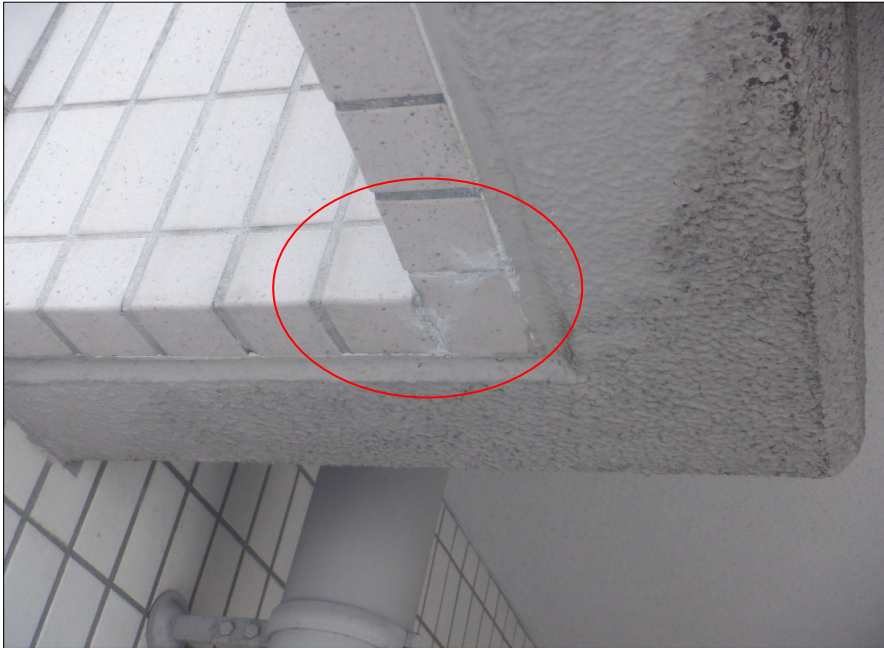
写真番号⑦

エフロレッセンス

3枚

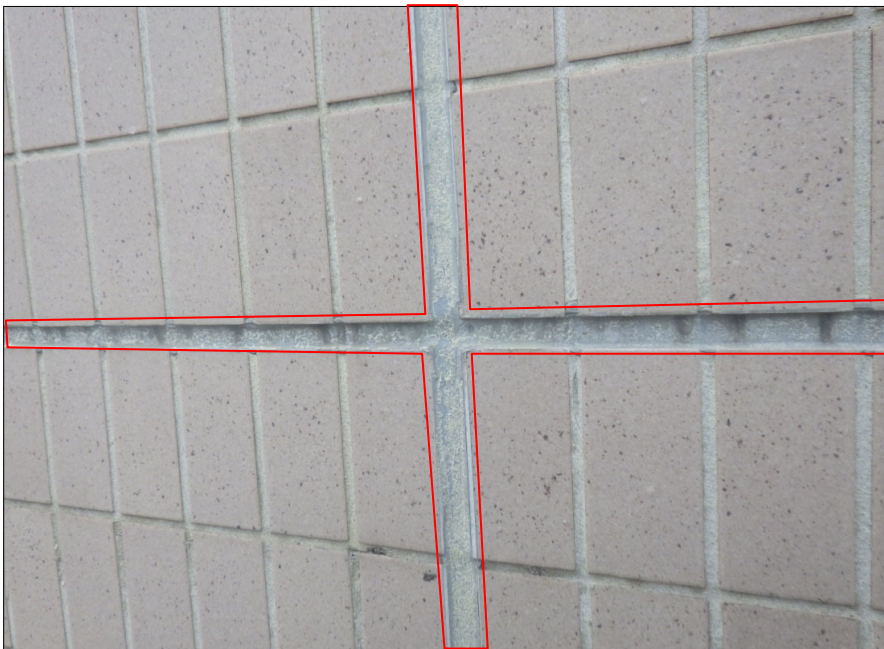
写真番号⑧

シール現況

汚れ

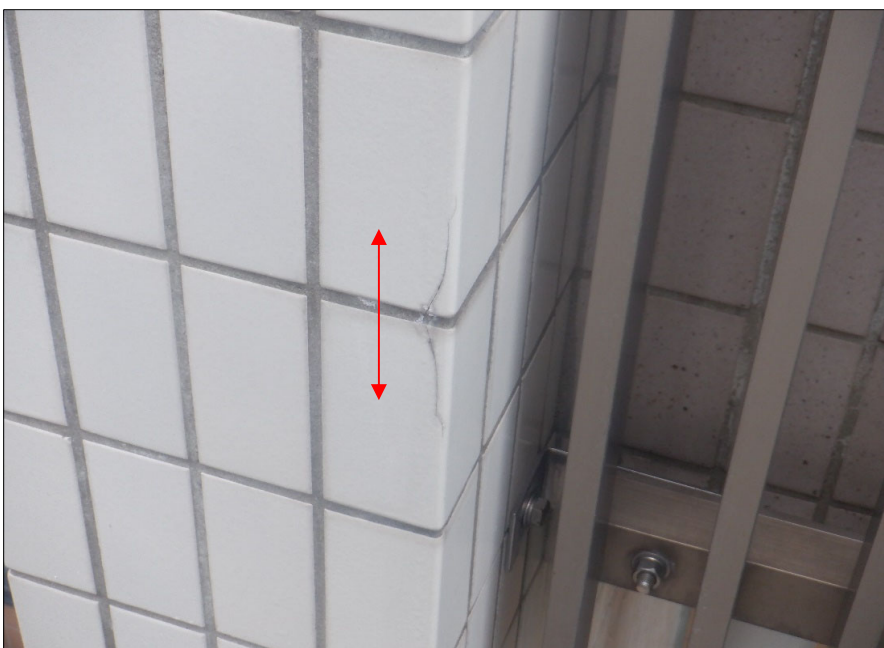
写真番号⑨

0.2-1mm未満のひび割れ

2枚

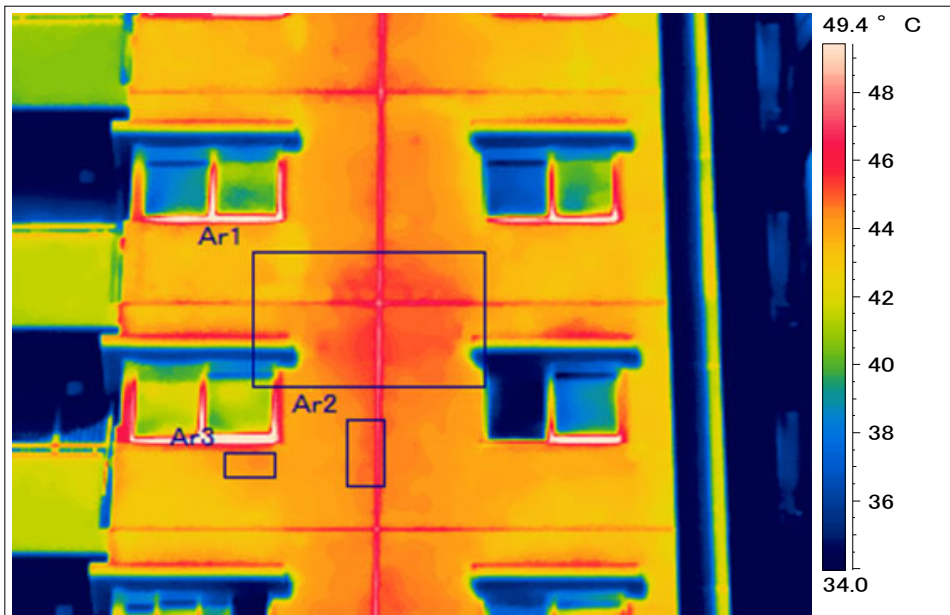
東棟 東面 画像 No. 4

浮きと思われる温度分布が見られる。

Ar1～Ar3 の高温箇所は打診調査にて浮き箇所を反映した。

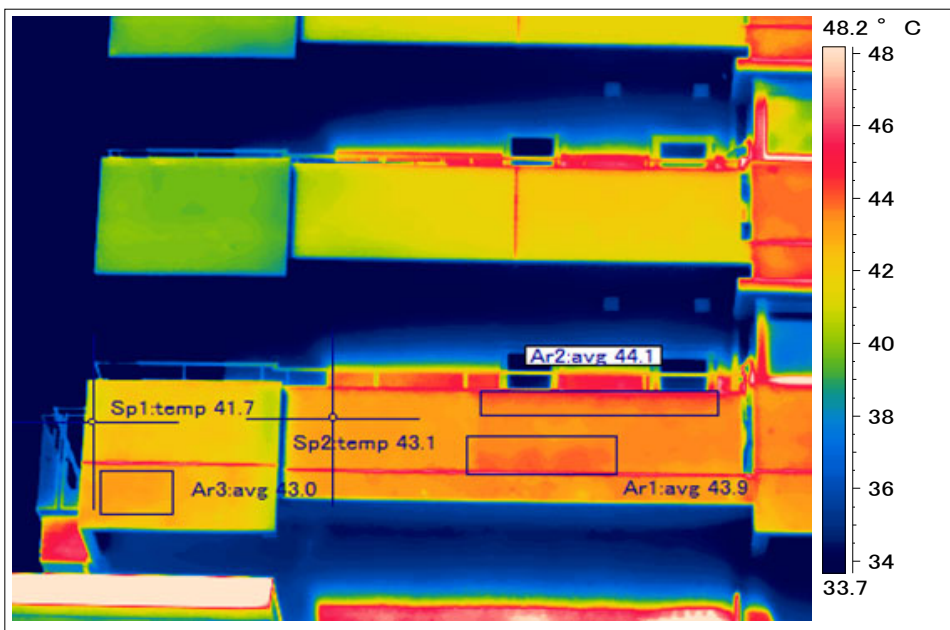
東棟 東面 画像 No. 12

浮きと思われる温度分布が見られる。

Ar1 : 平均温度 43.9°C

Ar2 : 平均温度 44.1°C

Sp2 : 比較温度 43.1°C

Ar3 : 平均温度 43.0°C

Sp1 : 比較温度 41.7°C
