ウエルブ六甲道5番街1番館
外壁調査
(ロープアクセス工法+赤外線)
報 告 書

令和6年8月

Takao プランニング株式会社

ウエルブ六甲道5番街1番館 外壁調査
(ロープアクセス工法+赤外線)

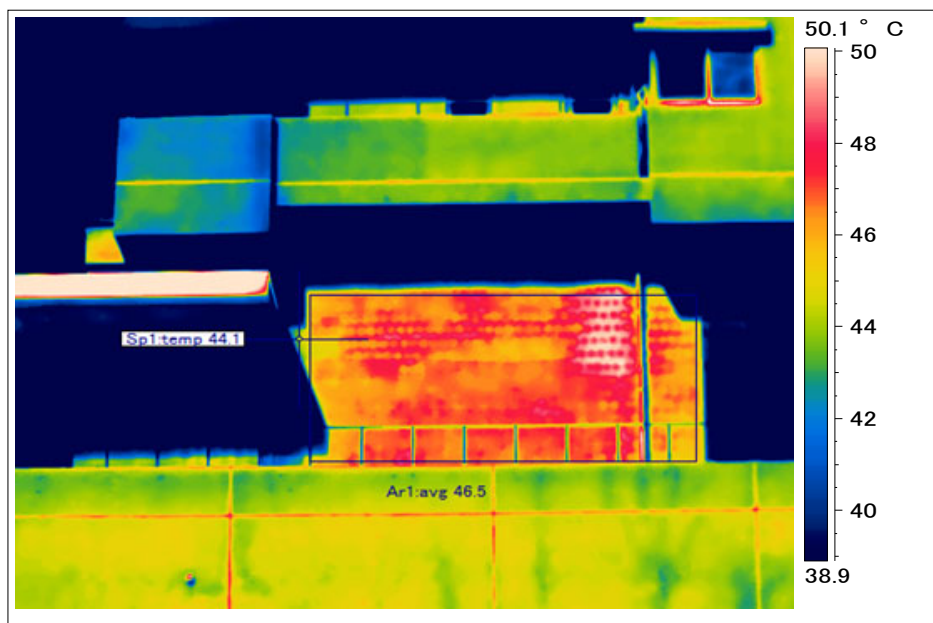
東棟 東面 画像 No. 13

浮きと思われる温度分布が見られる。
※円状になっているのは注入跡と推測できる。(No23でも解析する) 右上の白っぽい箇所は浮きしろが大きいと推測する。
Ar1 : 平均温度 46.5°C

Spl : 比較温度 44.1°C

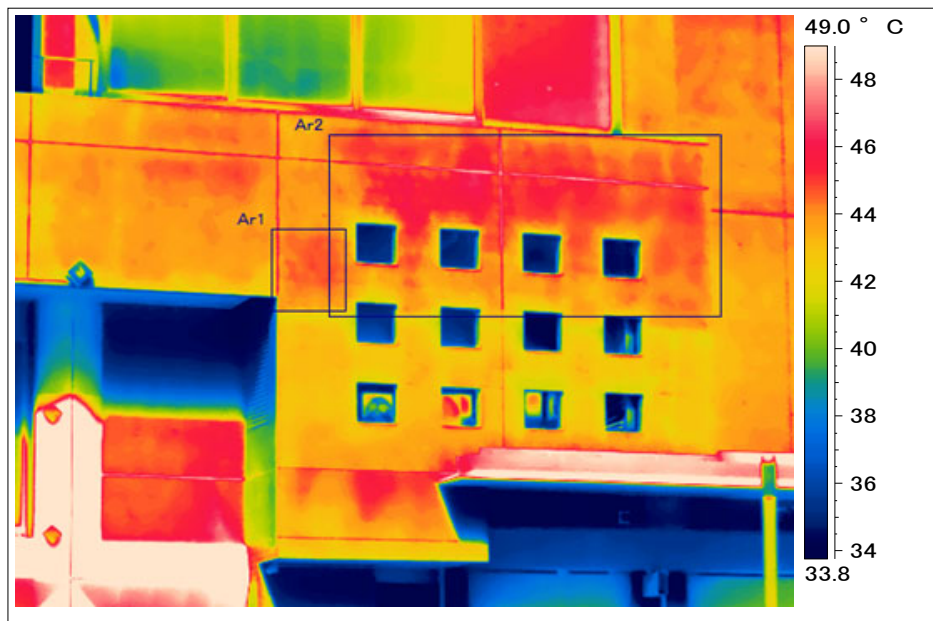
浮きと思われる温度分布が見られる。
Ar1、Ar2 の高温箇所は打診調査にて浮き箇所を反映した。

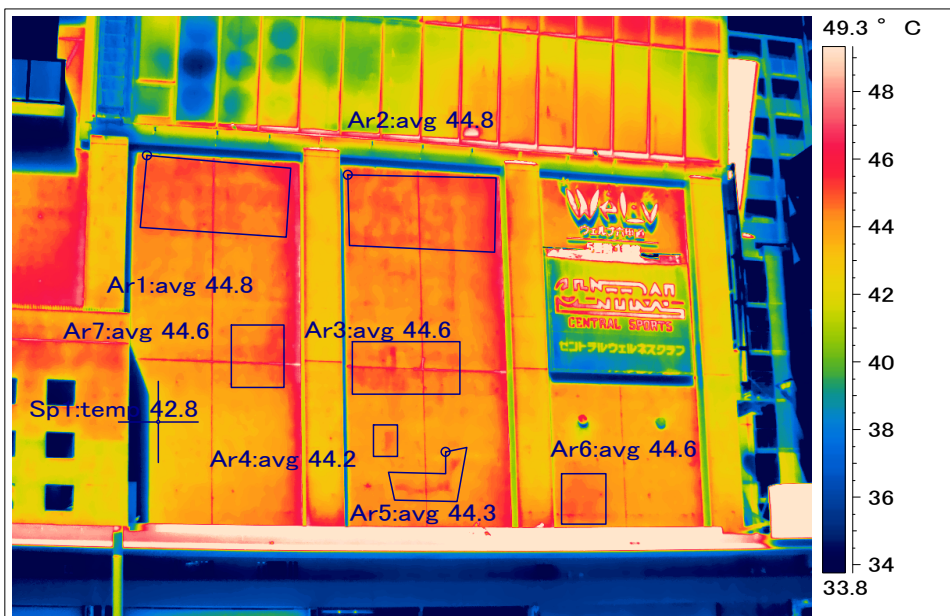
浮きと思われる温度分布が見られる。当該範囲は今回の調査対象範囲ではないが参考までに撮影をした。

Ar1 : 平均温度 44.8℃
Ar2 : 平均温度 44.8℃
Ar3 : 平均温度 44.6℃
Ar4 : 平均温度 44.2℃
Ar5 : 平均温度 44.3℃
Ar6 : 平均温度 44.6℃
Ar7 : 平均温度 44.6℃
Sp1 : 比較温度 42.8℃

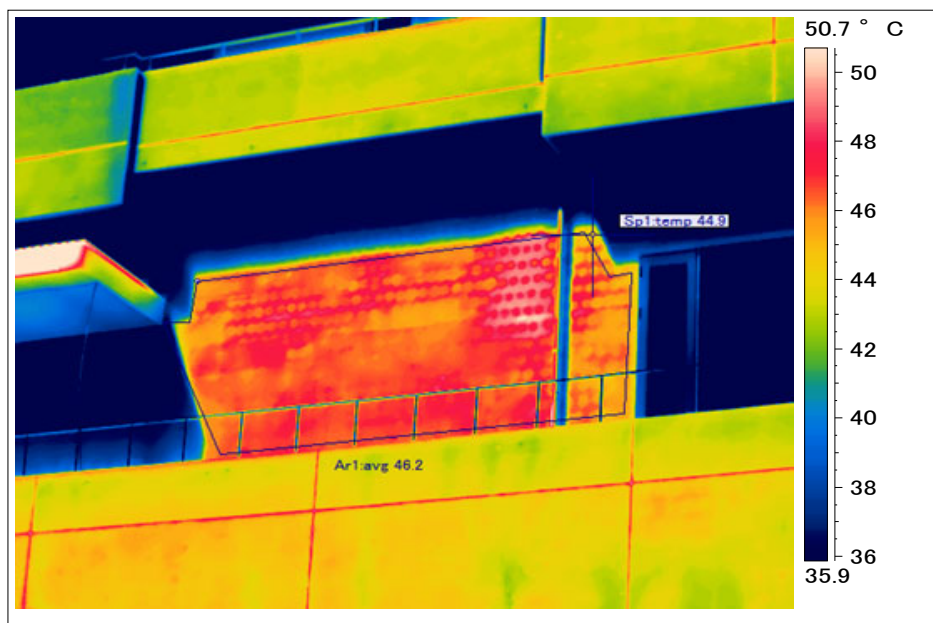
東棟 東面 画像 No. 23

浮きと思われる温度分布が見られる。
※円状になっているのは注入跡と推測できる。(No13でも解析している) 右上の白っぽい箇所は浮きしろが大きいと推測する。

Ar1 : 平均温度 46.2°C

Sp1 : 比較温度 44.9°C

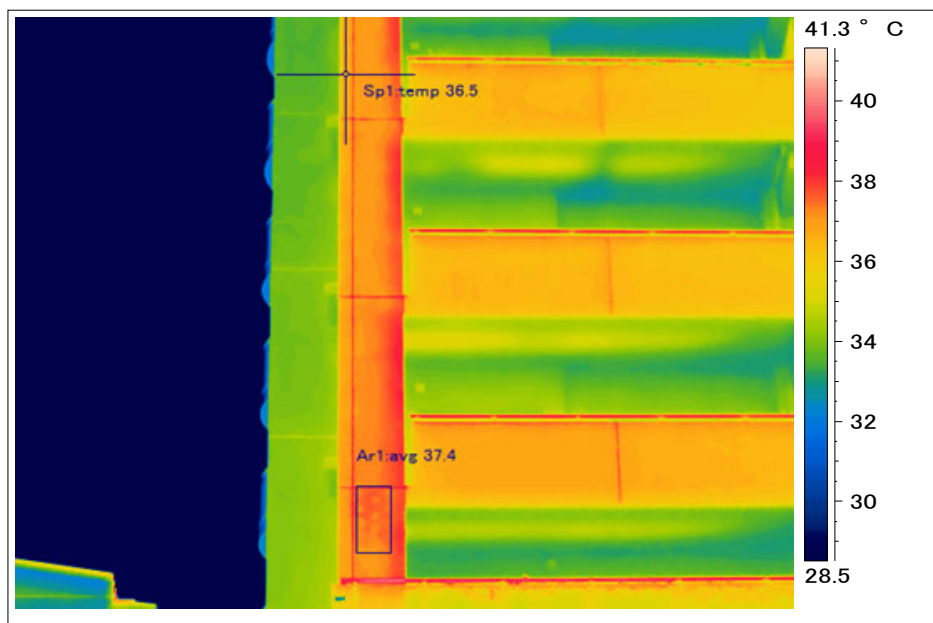
東棟 南面 画像 No. 35

浮きと思われる温度分布が見られる。

Ar1 : 平均温度 37.4℃

Sp1 : 比較温度 36.5℃

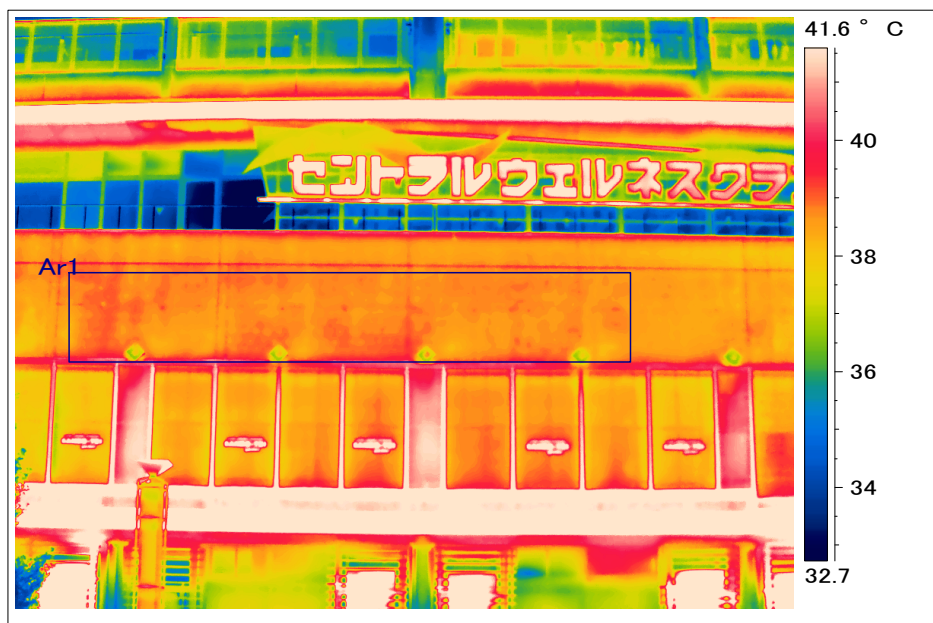
東棟 南面 画像 No. 45

浮きと思われる温度分布が見られる。

Ar1 の高温箇所は打診調査にて浮き箇所を反映した。

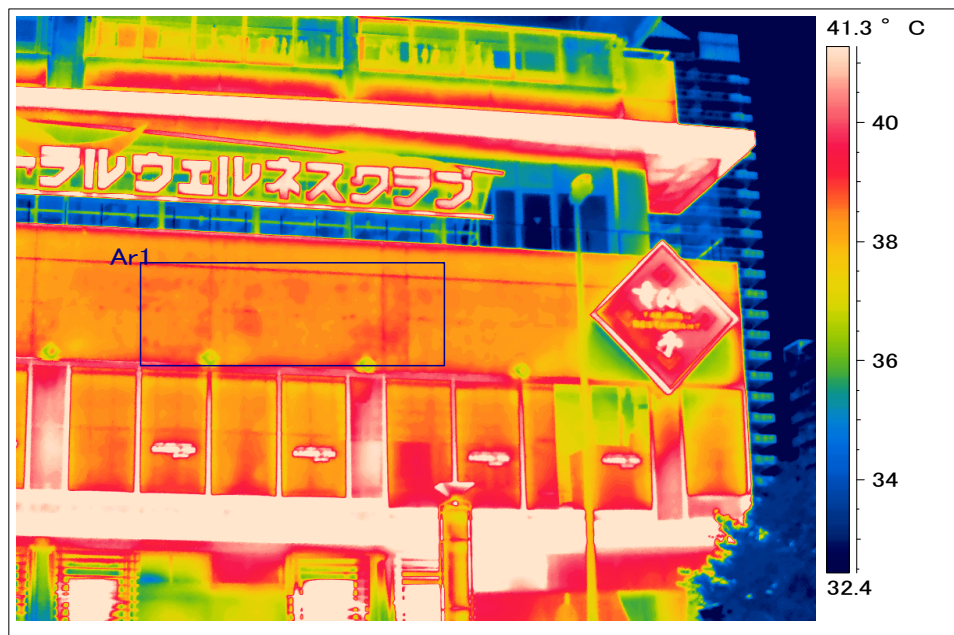
東棟 南面 画像 No. 46

浮きと思われる温度分布が見られる。

Ar1 の高温箇所は打診調査にて浮き箇所を反映した。
