ウェルブ六甲道 5 番街 1 番館 調査結果報告

報告者：関西ホームエンジニアリング(株)神戸営業所 大橋康男

調査日時：2020/5/12 10:00 から

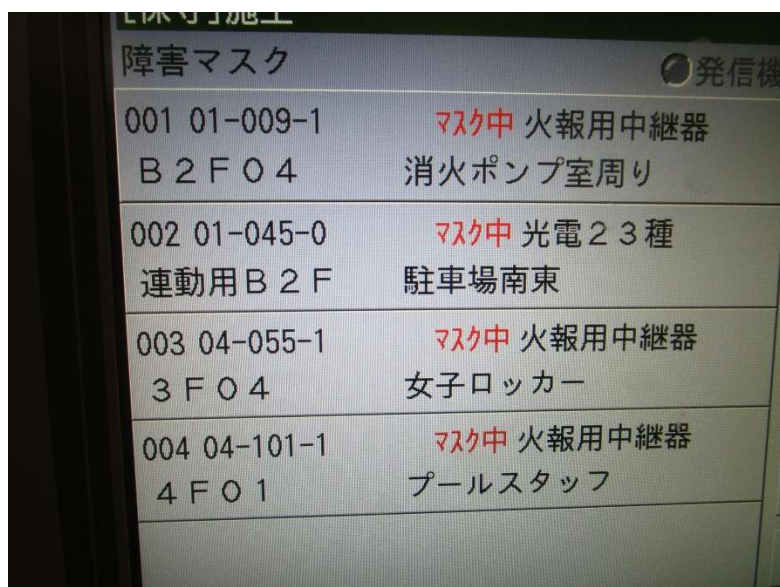
障害マスク		発信機
001 01-009-1 B 2 F 0 4	マスク中 火報用中継器 消火ポンプ室周り	
002 01-045-0 連動用 B 2 F	マスク中 光電 2 3 種 駐車場南東	
003 04-055-1 3 F 0 4	マスク中 火報用中継器 女子ロッカー	
004 04-101-1 4 F 0 1	マスク中 火報用中継器 プールスタッフ

防災監視盤の状態です。

マスクしている回路が 4 回路あります。

未警戒となっています。

火災時に作動しない可能性があります。

001 と 002 は B2F の共用部分です。

003 と 004 はフィットネス専有部になります。

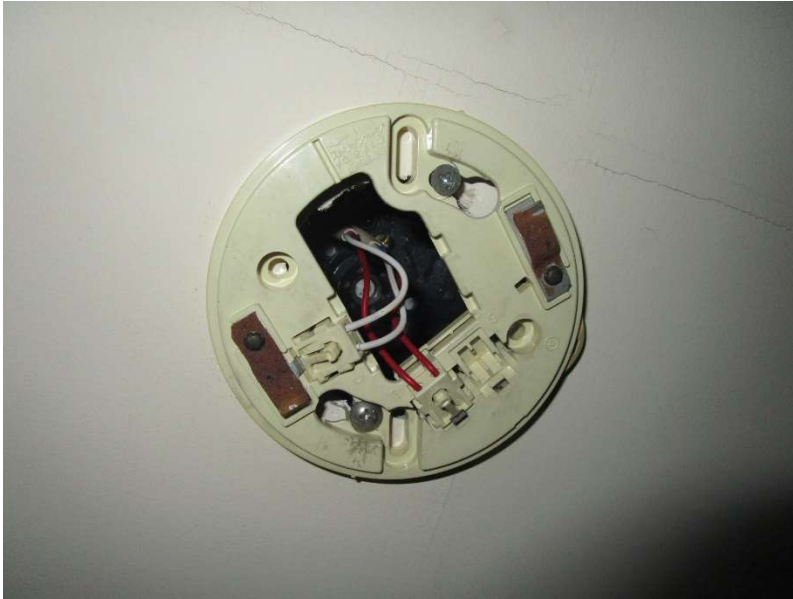
フィットネス内部の感知器（男子ロッカー）
ベースの端子部分が激しく腐食しています。
断線や誤報、不作動の原因となります。
腐食の原因は湿気や塩素の影響が考えられます。

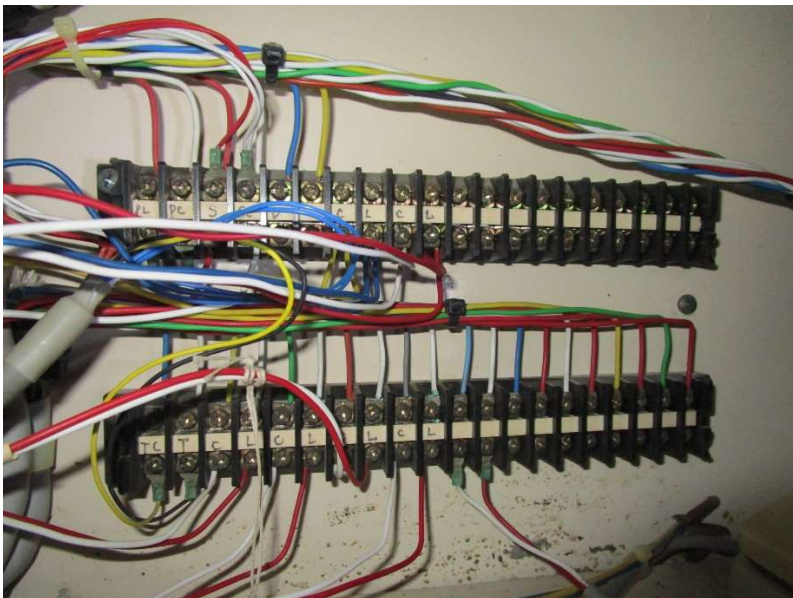
フィットネス内消火栓ボックス内の端子台も
相当腐食が進んでいますので端子台交換を行います。
