工事完了報告写真

工 事 名 : TR-5 駐車場感知器及び排煙設備改修工事

作 業 場 所 : ウェルブ六甲道5番街 1番館

作 業 期 間 : 自 2024年 11月 4日
至 2024年 11月 27日

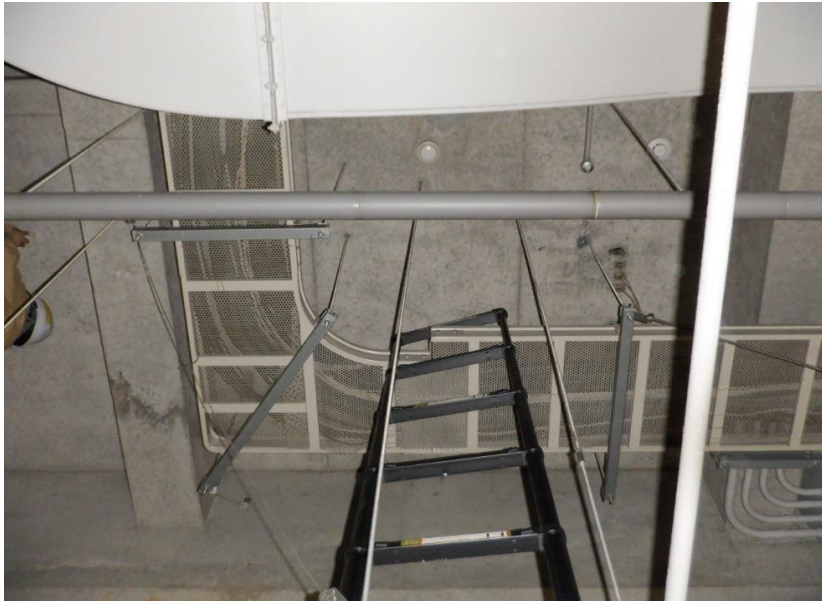
場所 警戒No. 2 B1階 02駐車場北西

内容 機器不良感知器の交換作業

既設品 差動式スポット型 2種
4日

交 換 前

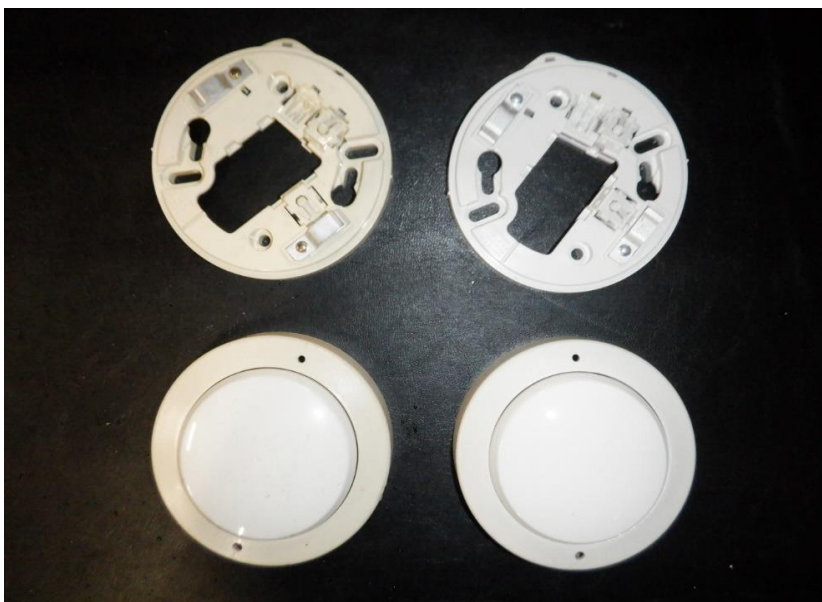
場所 警戒No. 2 B1階 02駐車場北西

左：既設品 感知器
右：新設品 感知器

交 換 中

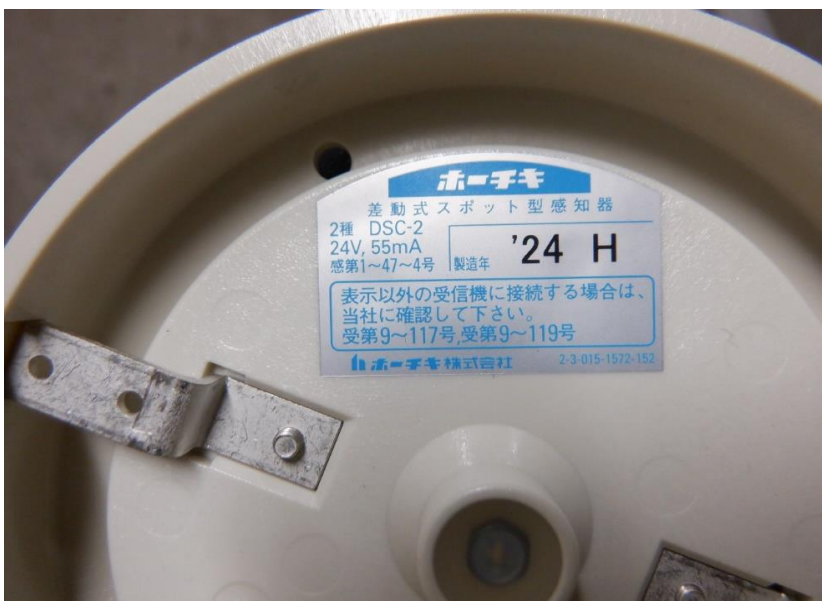
場所 警戒No. 2 B1階 02駐車場北西

新設品 感知器
差動式スポット型 2種
感第1～47～4号 ホーチキ

交 換 中

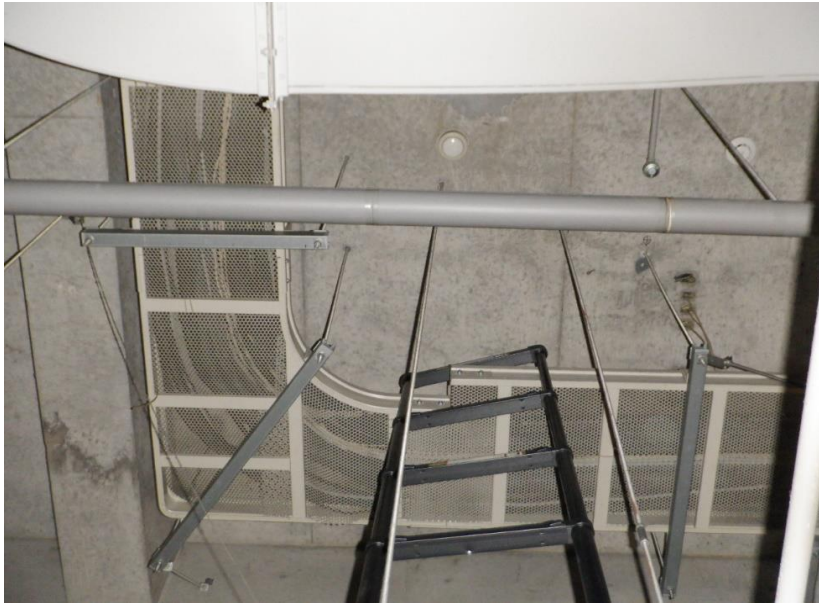
場所 警戒No. 2 B1階 02駐車場北西

新設品 感知器設置

交 換 後

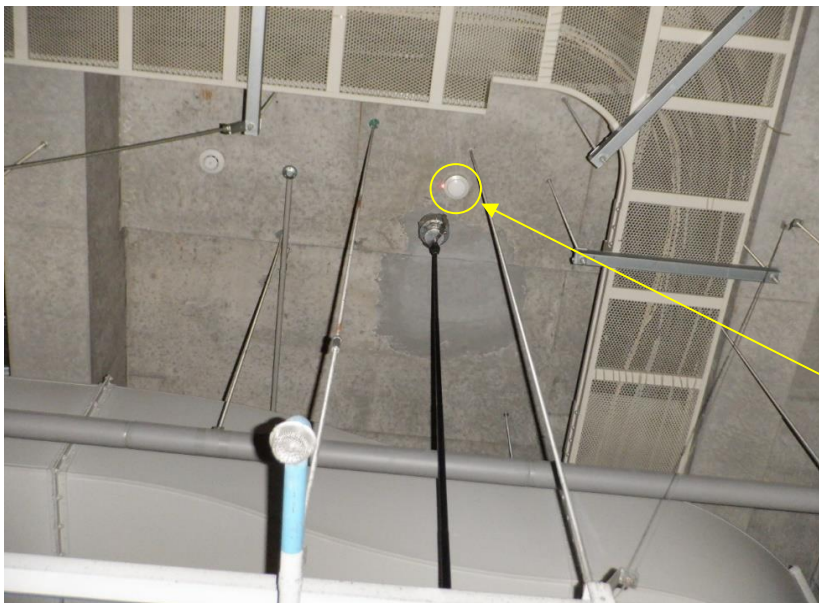
場所 警戒No. 2 B1階 02駐車場北西

新設品感知器 加熱試験
正常に発報

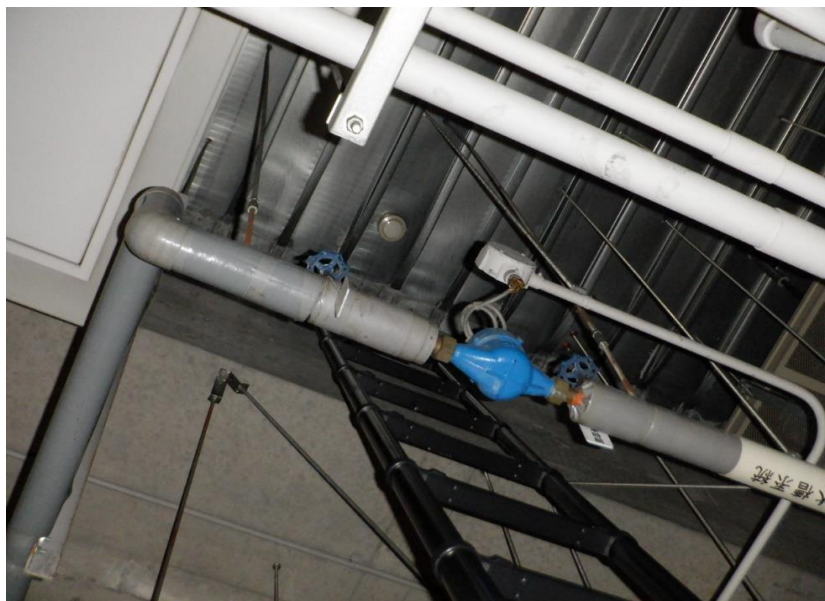
場所 警戒No. 2 B1階 02駐車場北西

既設品 差動式スポット型 2種
4日

交 換 前

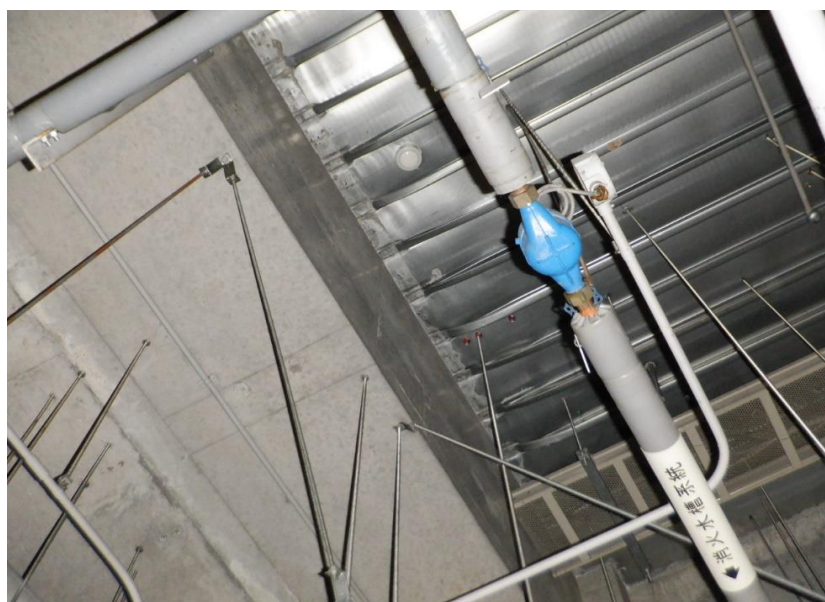
場所 警戒No. 2 B1階 02駐車場北西

新設品 差動式スポット型 2種

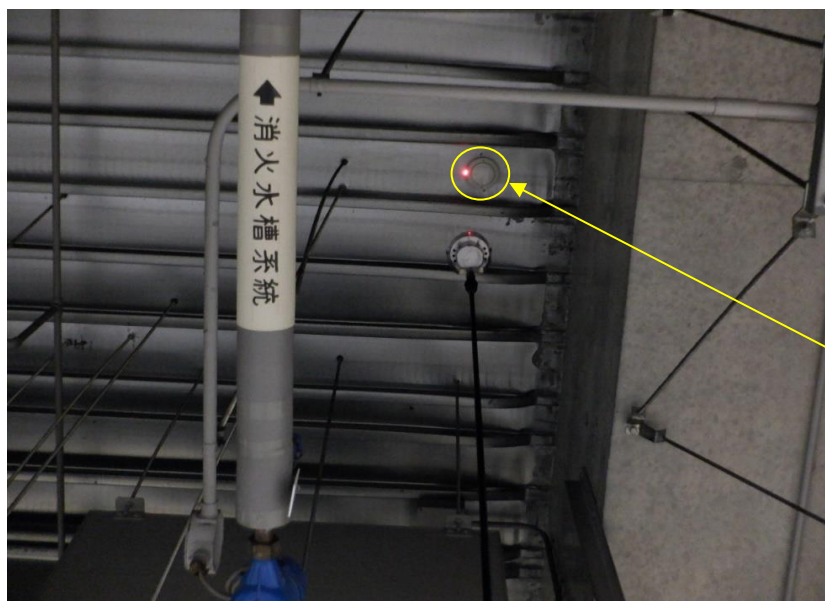
場所 警戒No. 2 B1階 02駐車場北西

新設品感知器 加熱試験
正常に発報

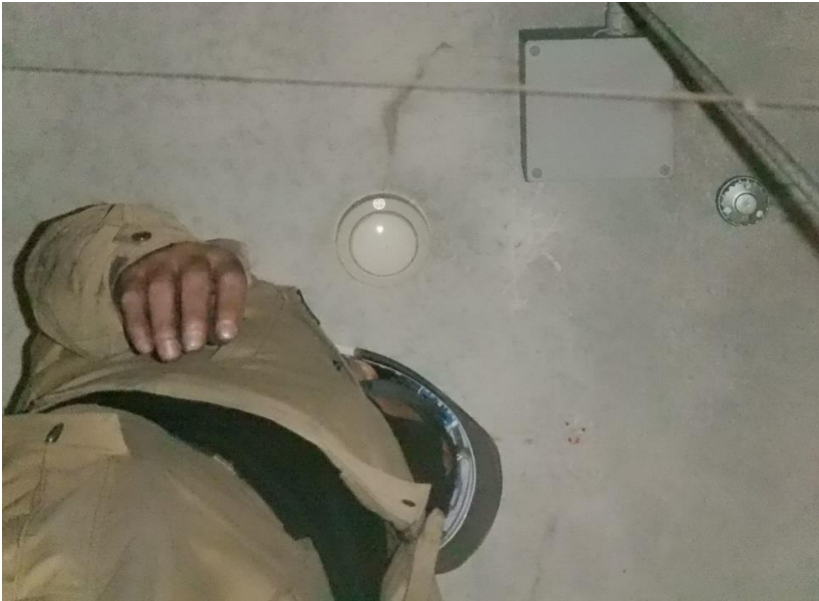
場所 警戒No. 2 B1階 02駐車場北西

既設品 差動式スポット型 2種
4日

交 換 前

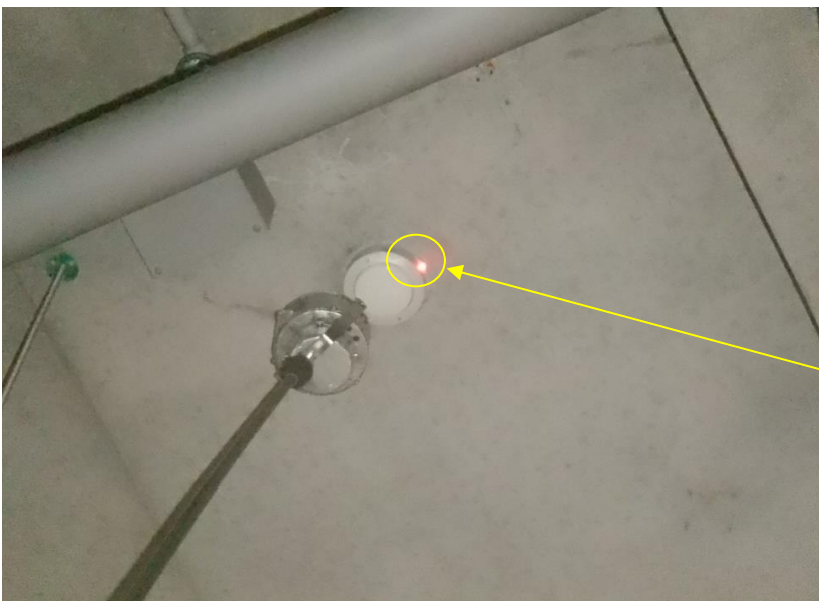
場所 警戒No. 2 B1階 02駐車場北西

新設品感知器 加熱試験
正常に発報

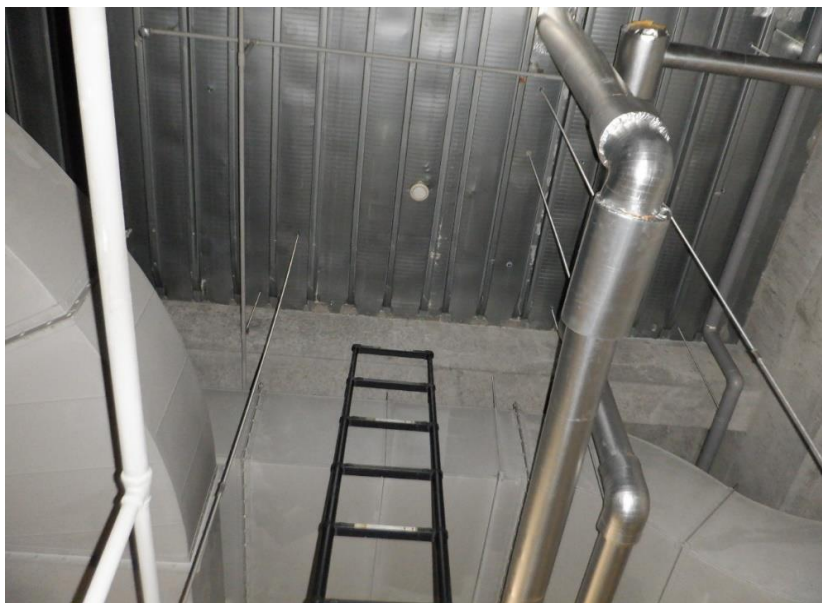
場所 警戒No. 2 B1階 02駐車場北西

既設品 差動式スポット型 2種
4日

交 換 前

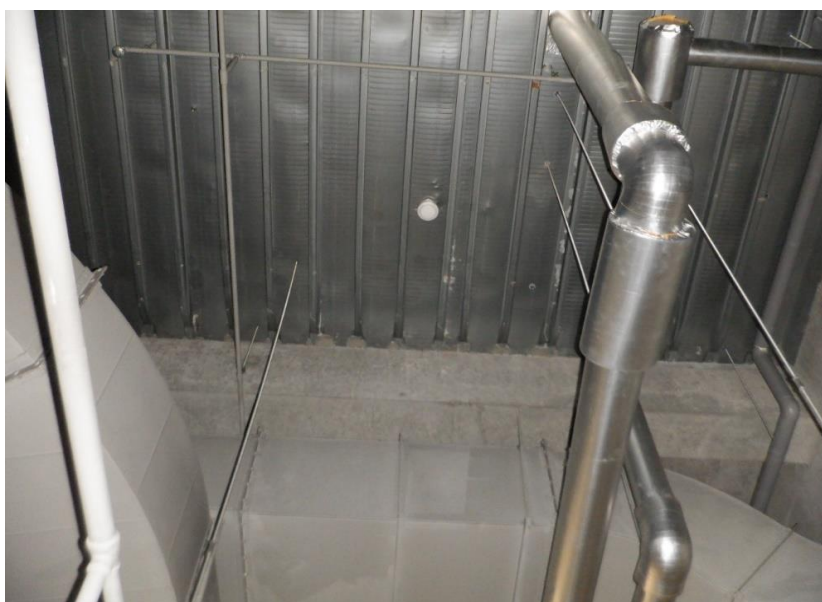
場所 警戒No. 2 B1階 02駐車場北西

新設品 差動式スポット型 2種

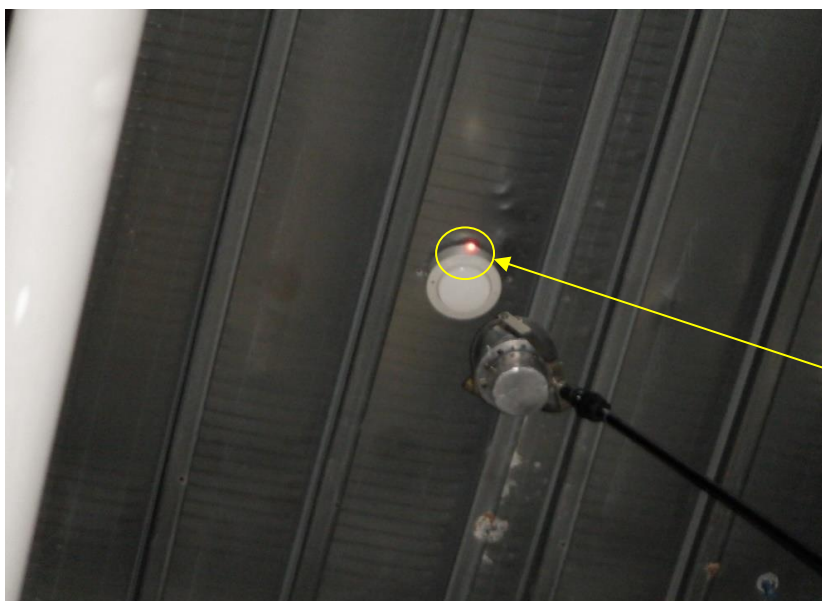
場所 警戒No. 2 B1階 02駐車場北西

新設品感知器 加熱試験
正常に発報

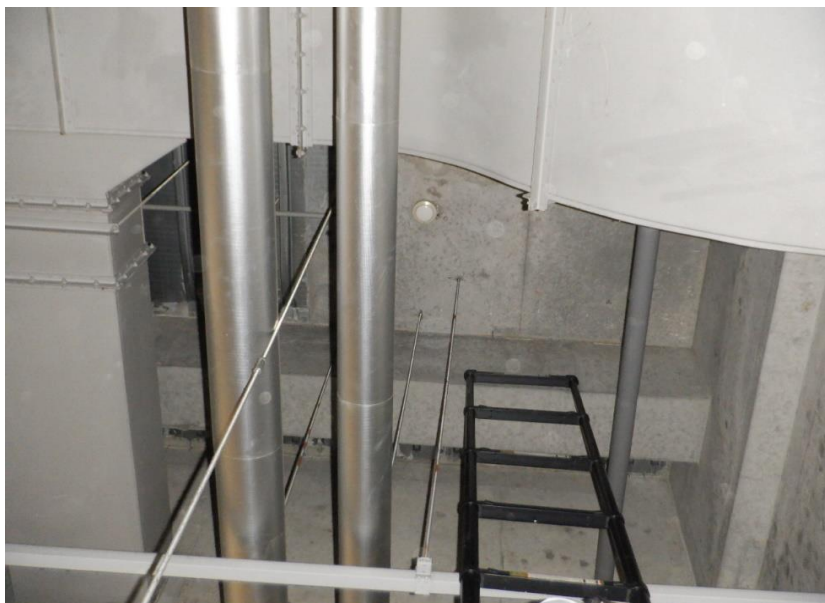
場所 警戒No. 2 B1階 02駐車場北西

既設品 差動式スポット型 2種

交 換 前

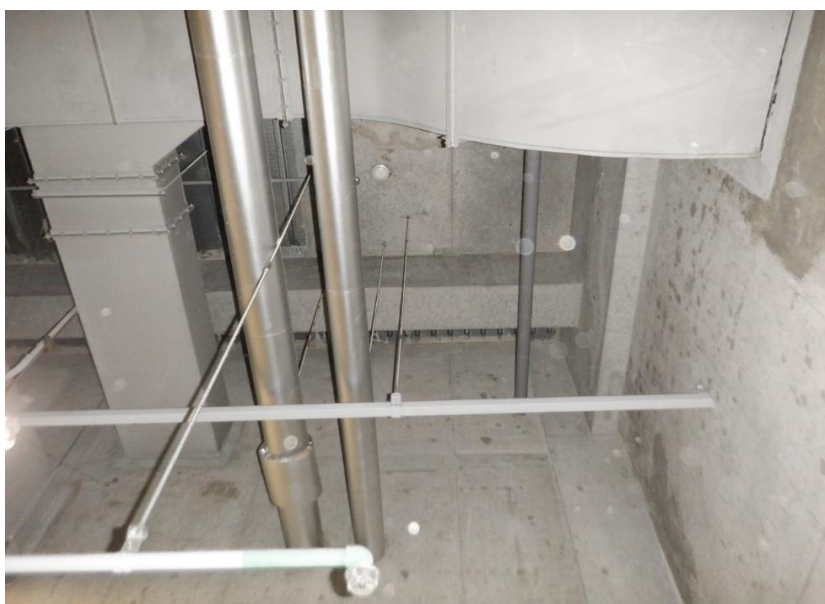
場所 警戒No. 2 B1階 02駐車場北西

新設品 差動式スポット型 2種

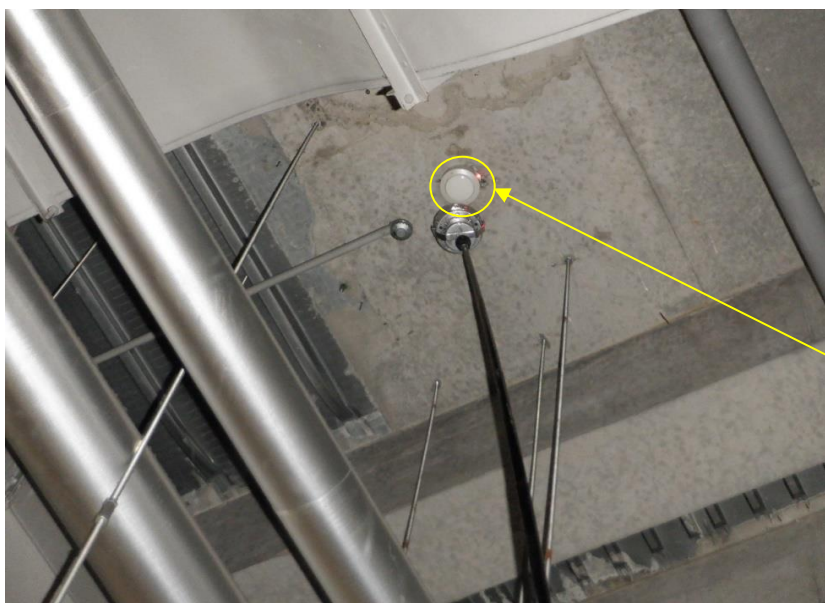
場所 警戒No. 2 B1階 02駐車場北西

新設品感知器 加熱試験
正常に発報

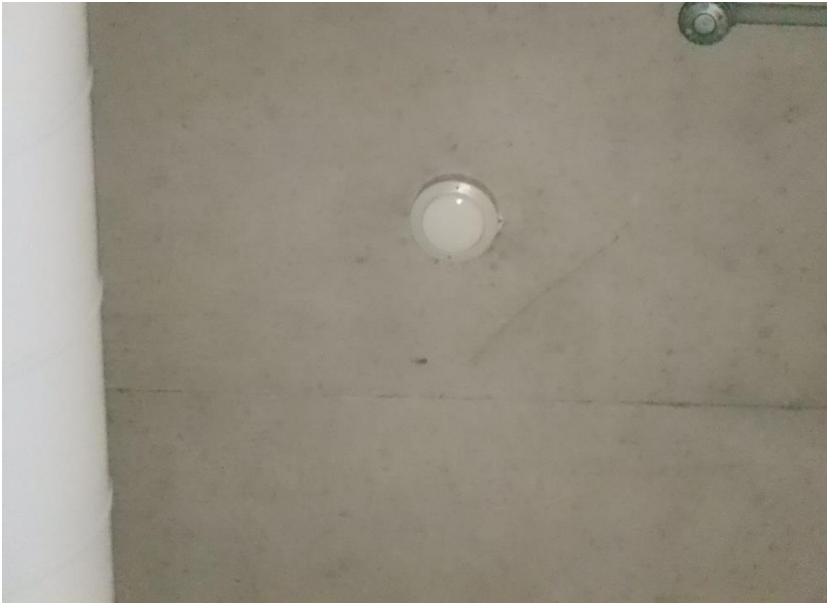
場所 警戒No. スロープ3 B1階 スロープ

新設品 差動式スポット型 2種
4日

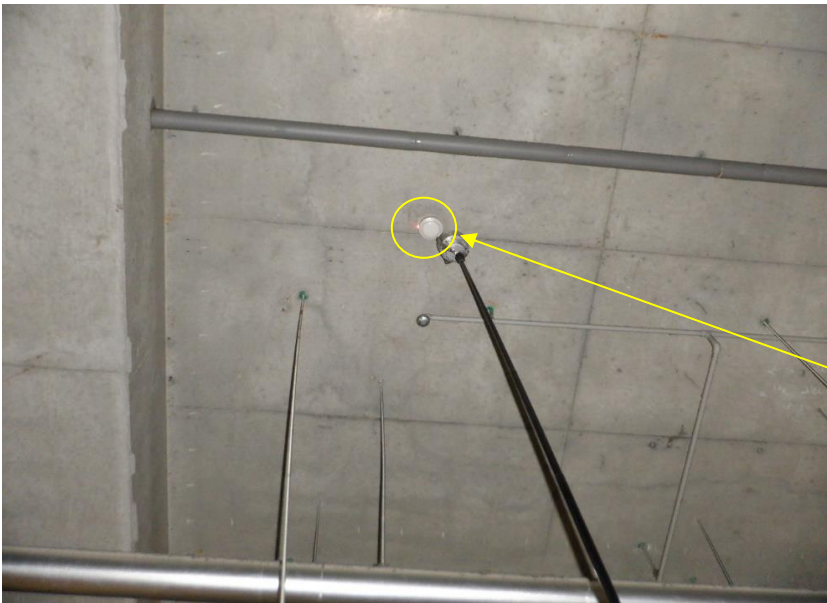
場所 警戒No. スロープ3 B1階 スロープ

新設品感知器 加熱試験
正常に発報

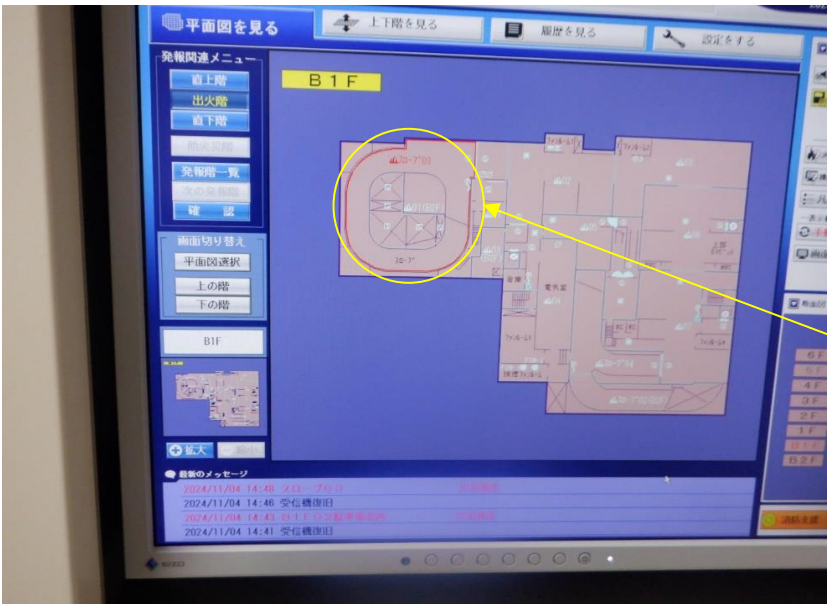
場所 1階 駐輪場

総合操作盤 B1階 スロープ03
火災発報

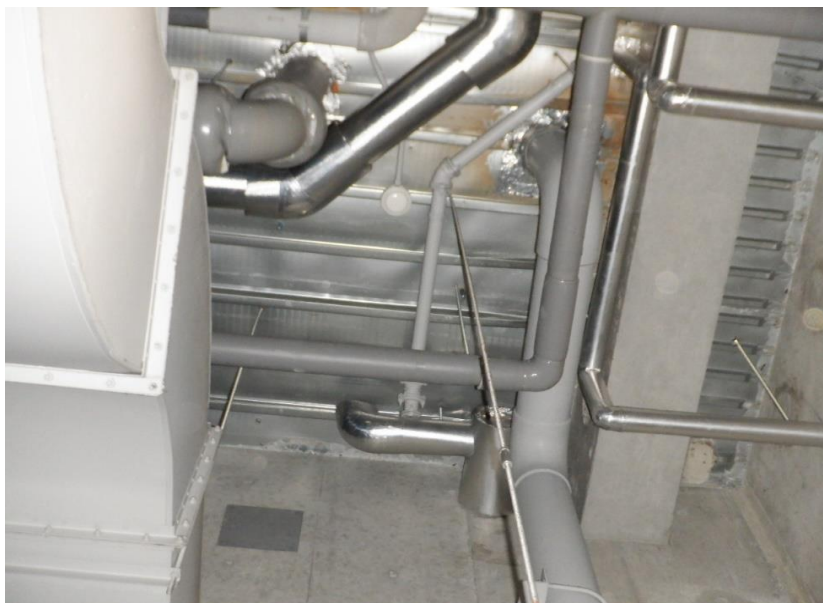
場所 警戒No.3 B1階 03駐車場北東

新設品 差動式スポット型 2種

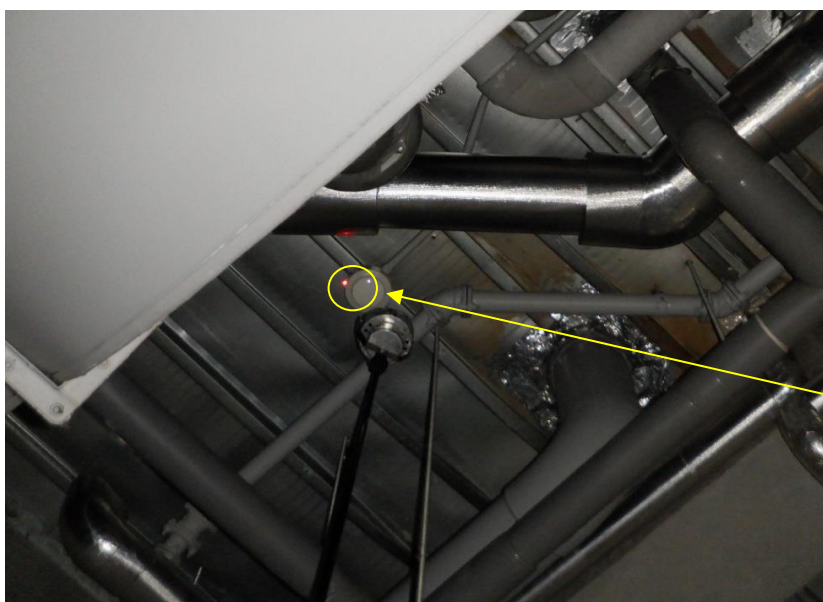
場所 警戒No.3 B1階 03駐車場北東

新設品感知器 加熱試験
正常に発報

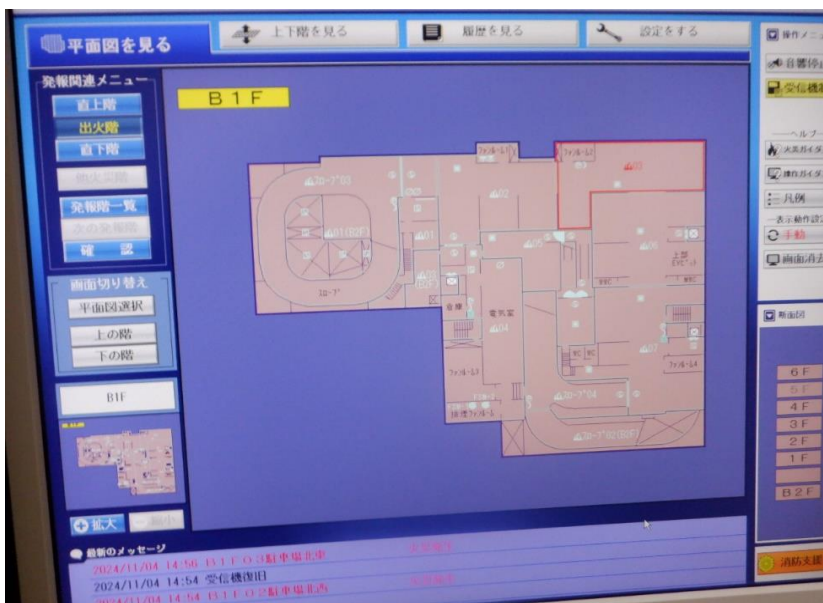
場所 1階 駐輪場

総合操作盤 B1階 03駐車場北東
火災発報

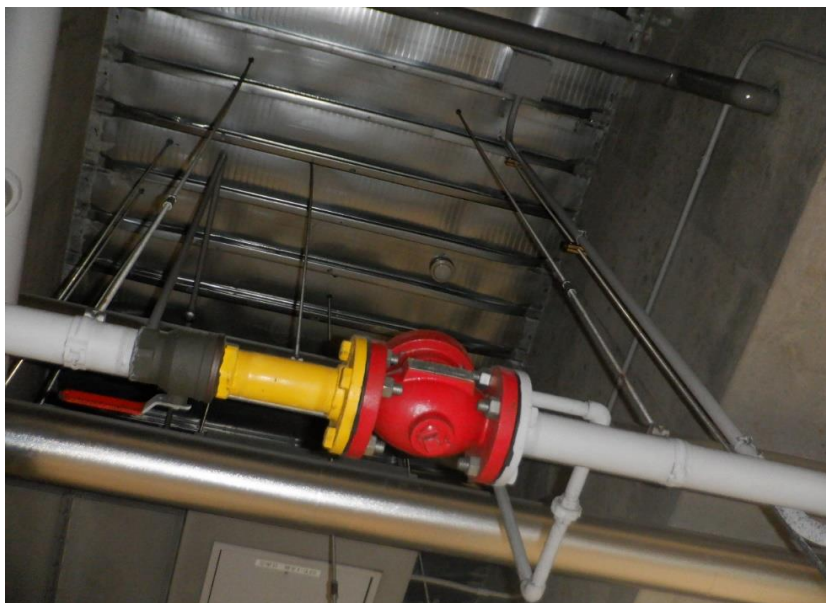
場所 警戒No. 5 B1階 05駐輪場

既設品 差動式スポット型 2種

交 換 前

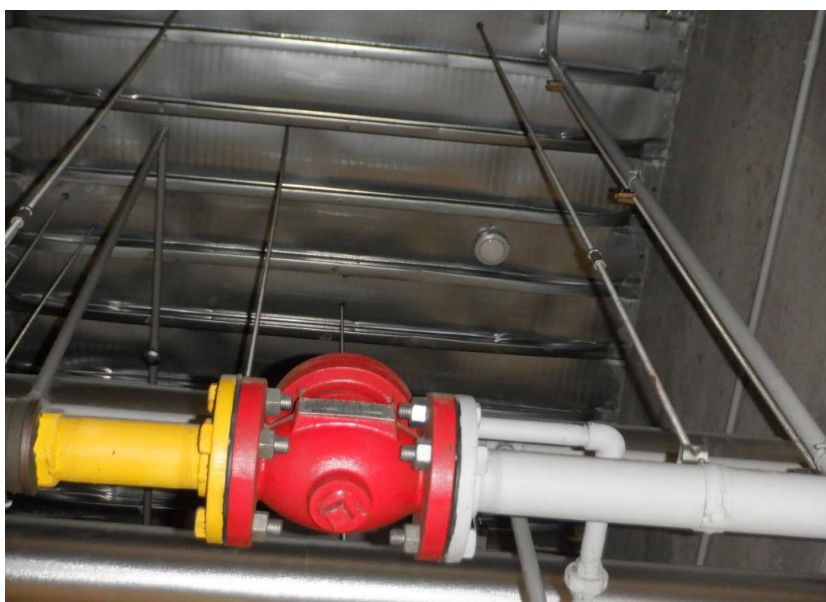
場所 警戒No. 5 B1階 05駐輪場

新設品 差動式スポット型 2種

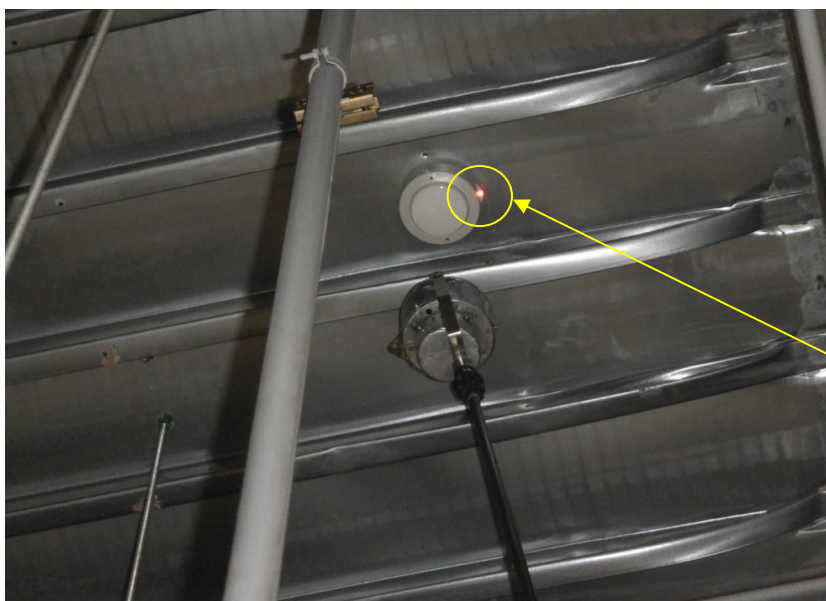
場所 警戒No. 5 B1階 05駐輪場

新設品感知器 加熱試験
正常に発報

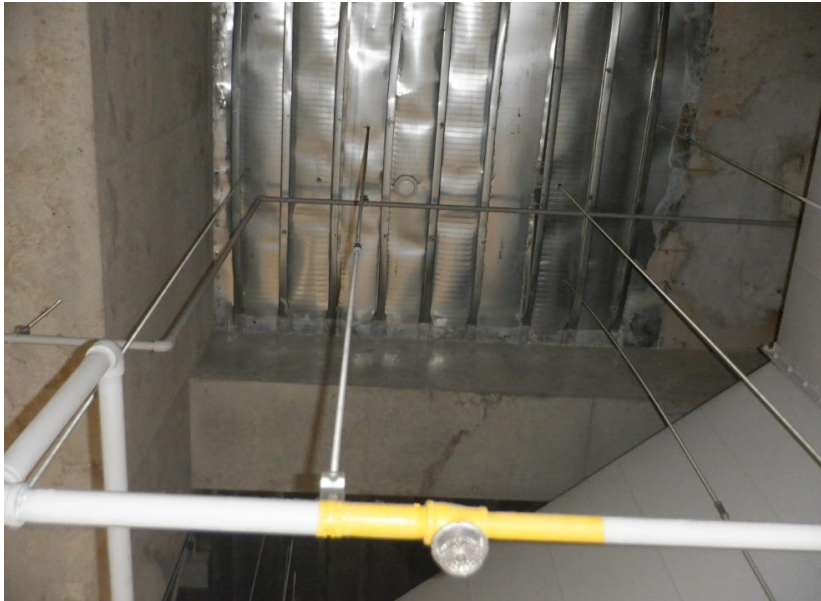
場所 警戒No. 5 B1階 05駐輪場

既設品 差動式スポット型 2種
4日

交 換 前

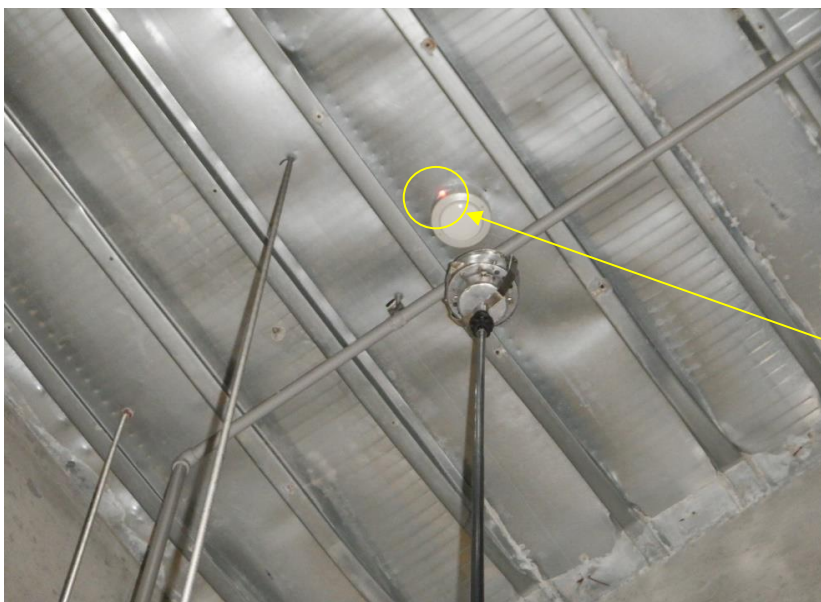
場所 警戒No. 5 B1階 05駐輪場

新設品感知器 加熱試験
正常に発報

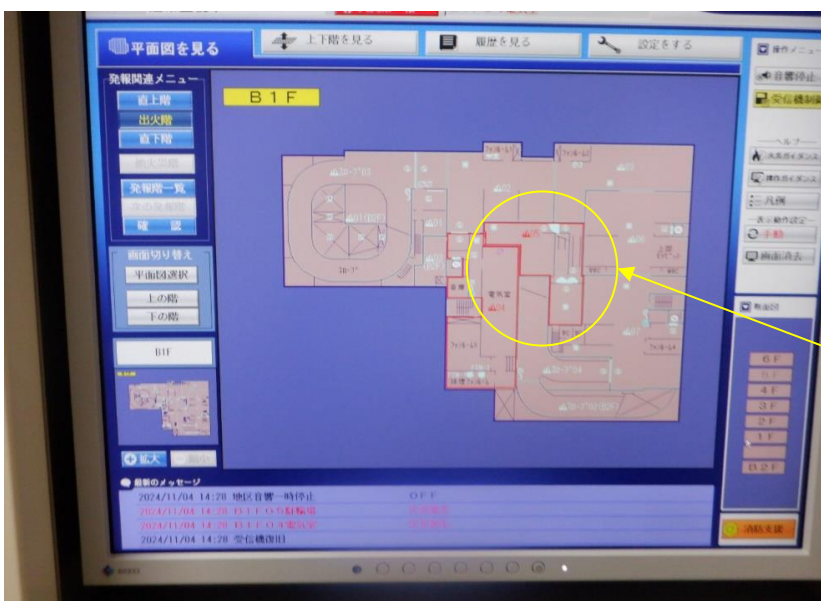
場所 1階 駐輪場

総合操作盤 B1階 05駐輪場
火災発報

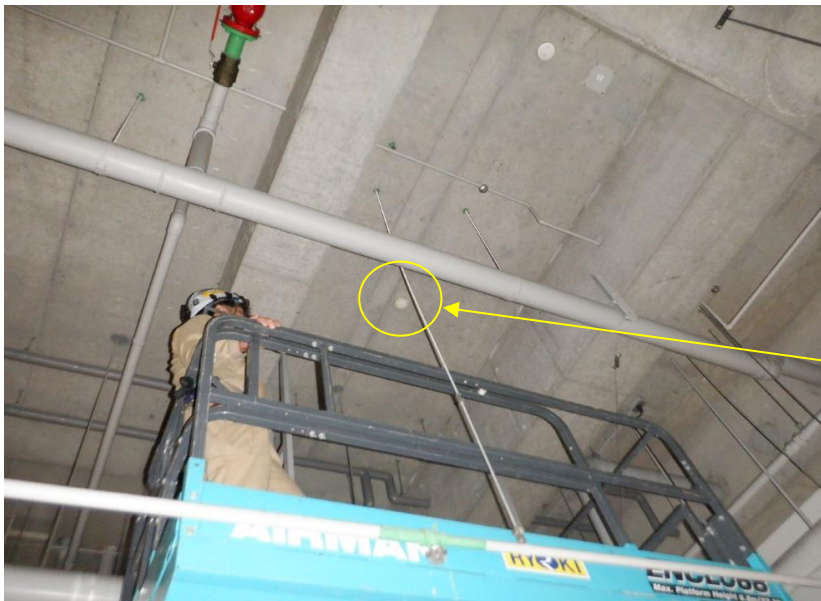
場所 警戒No. 6 B1階 06駐車場中央

既設品 差動式スポット型 2種
4日

交 換 前

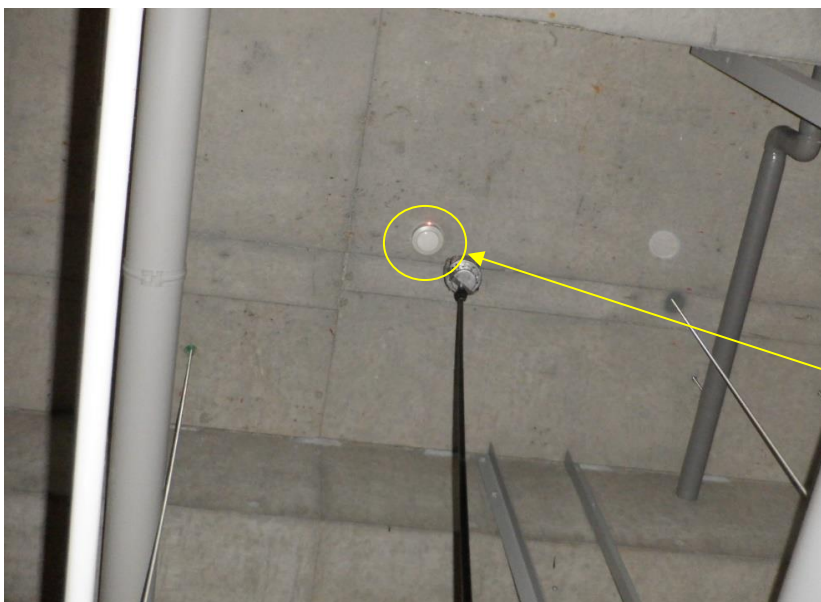
場所 警戒No. 6 B1階 06駐車場中央

新設品感知器 加熱試験
正常に発報

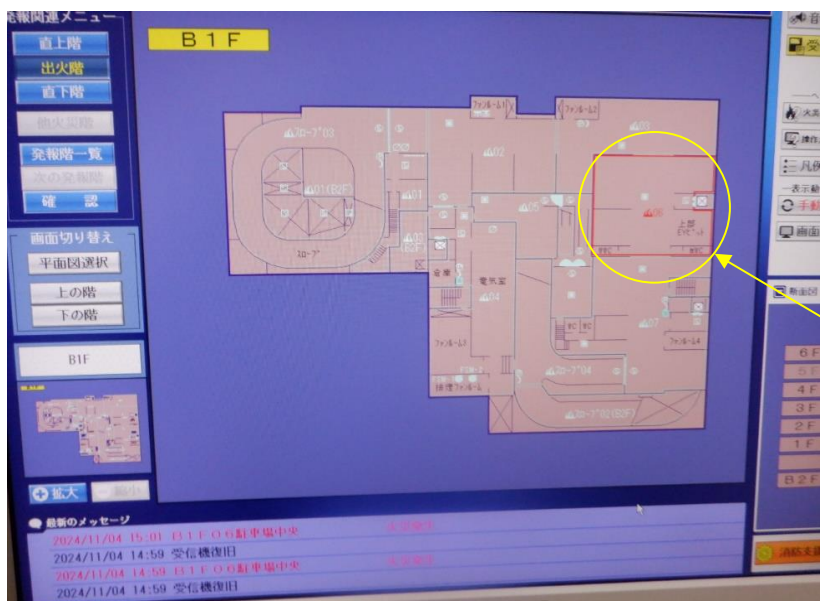
場所 1階 駐輪場

総合操作盤 B1階 06駐車場中央
火災発報

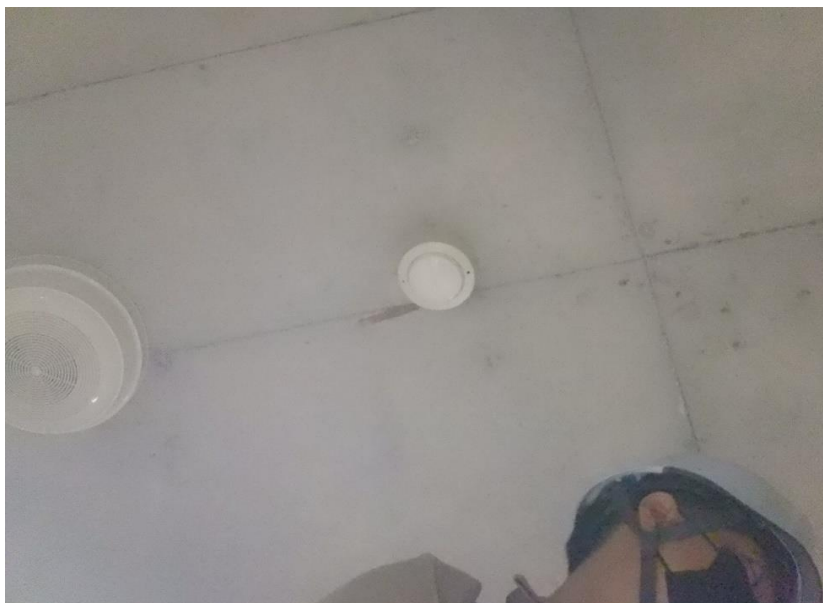
場所 警戒No. 6 B1階 06駐車場中央

既設品 差動式スポット型 2種
4日

交 換 前

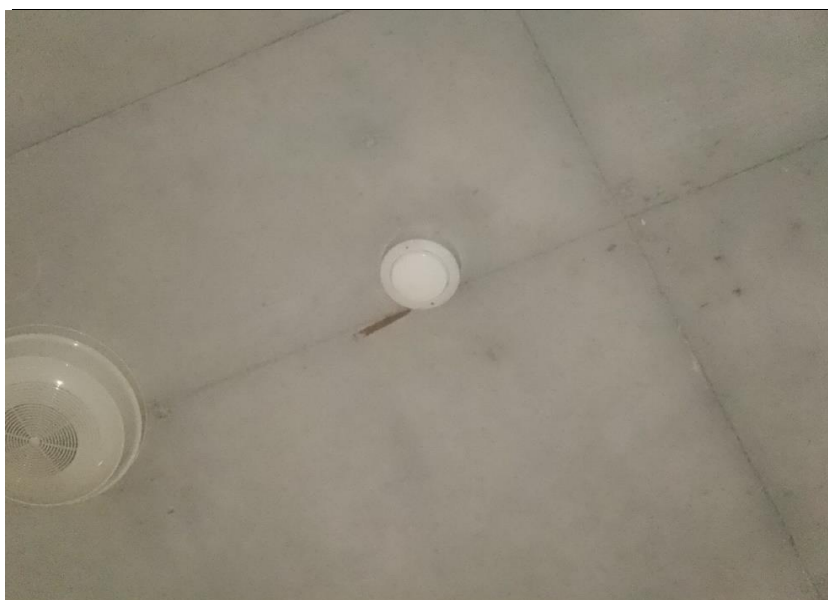
場所 警戒No. 6 B1階 06駐車場中央

新設品 差動式スポット型 2種

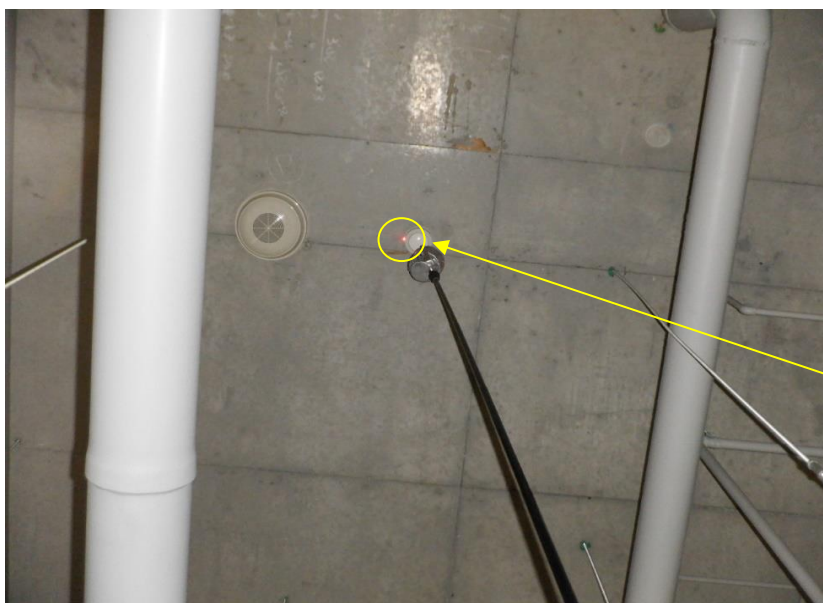
場所 警戒No. 6 B1階 06駐車場中央

新設品感知器 加熱試験
正常に発報

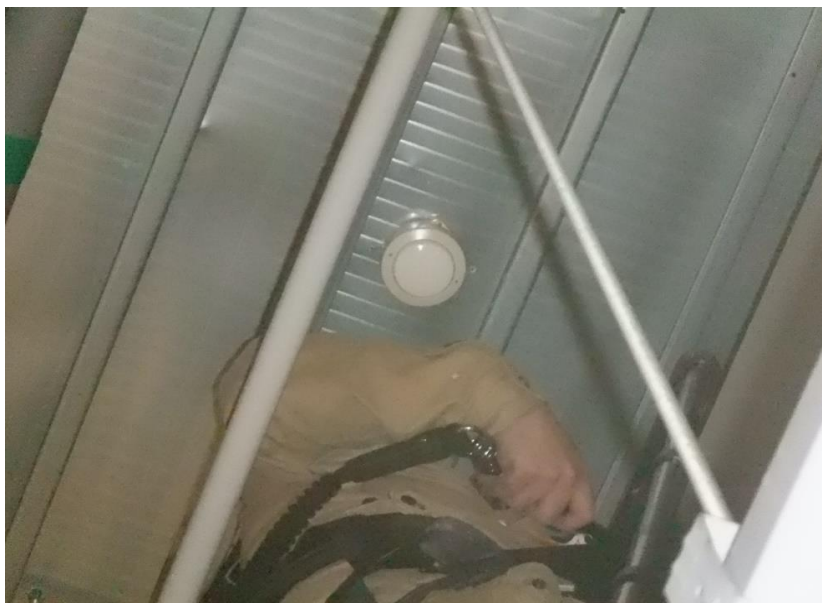
場所 警戒No. 6 B1階 06駐車場中央

既設品 差動式スポット型 2種

交 換 前

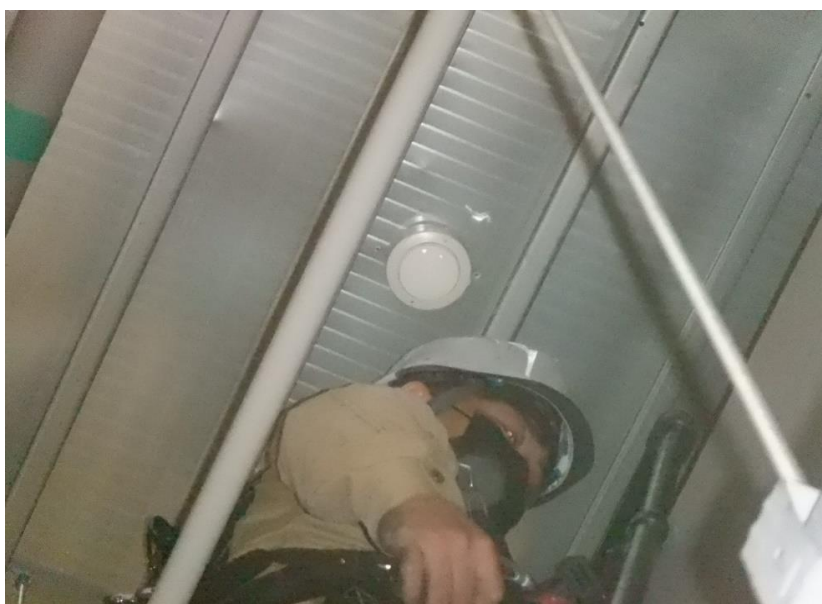
場所 警戒No. 6 B1階 06駐車場中央

新設品 差動式スポット型 2種

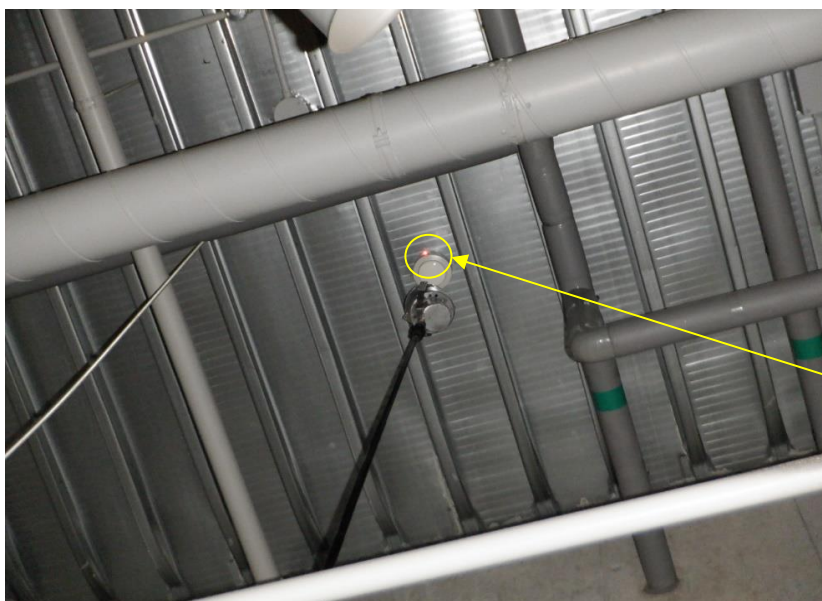
場所 警戒No. 6 B1階 06駐車場中央

新設品感知器 加熱試験
正常に発報

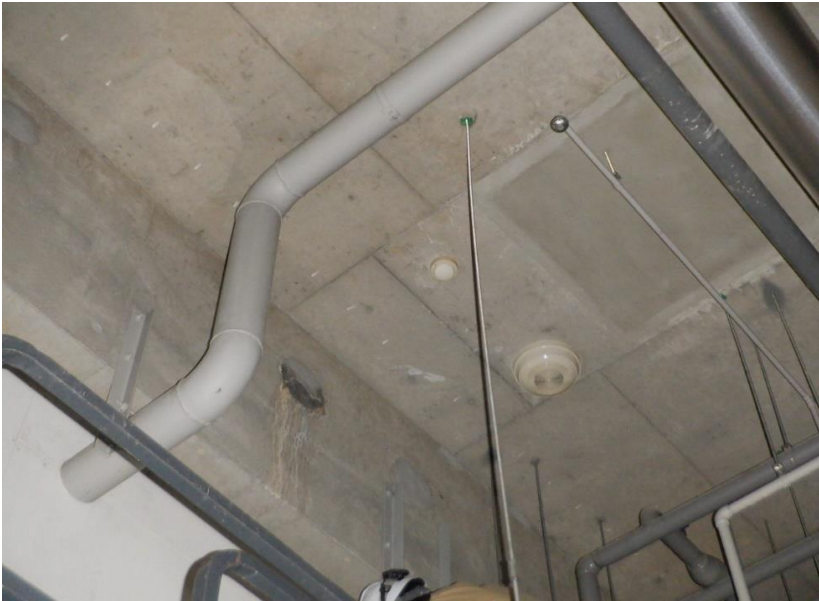
場所 警戒No. 6 B1階 06駐車場中央

既設品 差動式スポット型 2種
4日

交 換 前

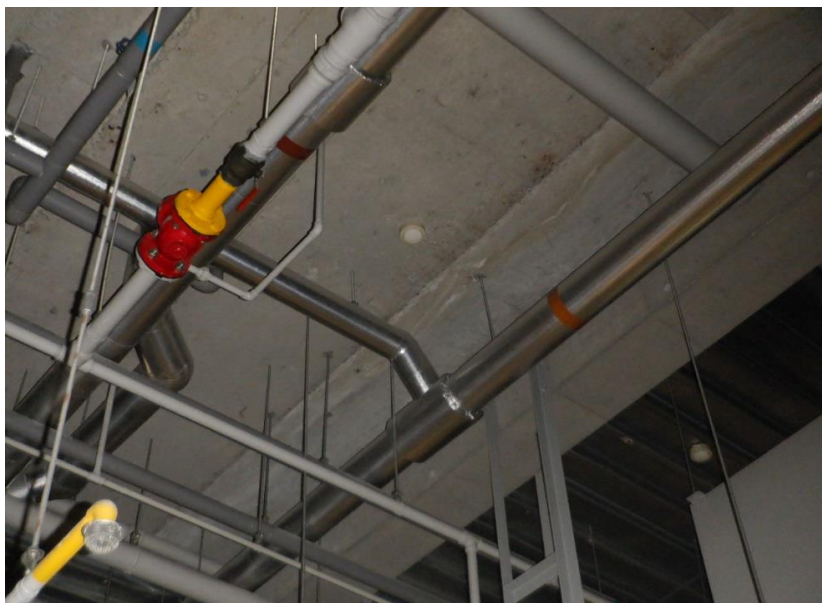
場所 警戒No. 6 B1階 06駐車場中央

既設品 差動式スポット型 2種
4日

交 換 前

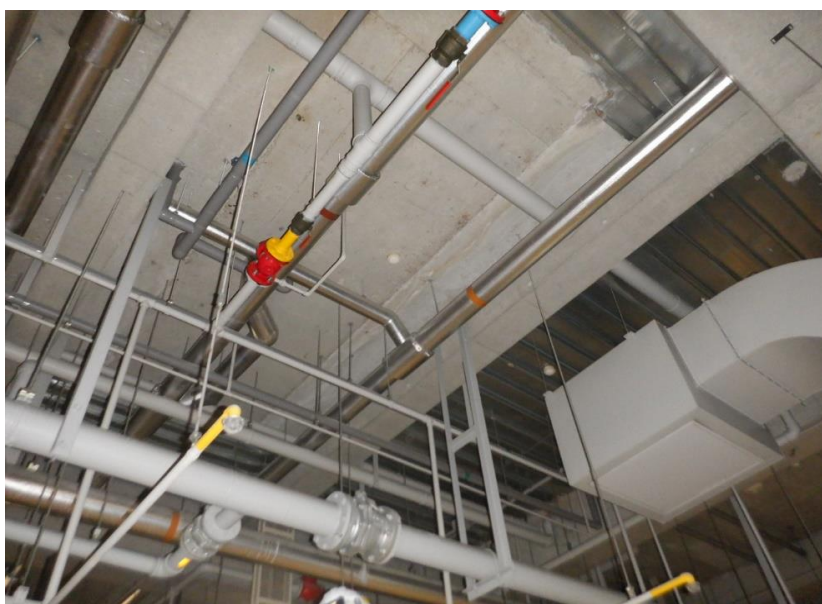
場所 警戒No. 6 B1階 06駐車場中央

新設品 差動式スポット型 2種

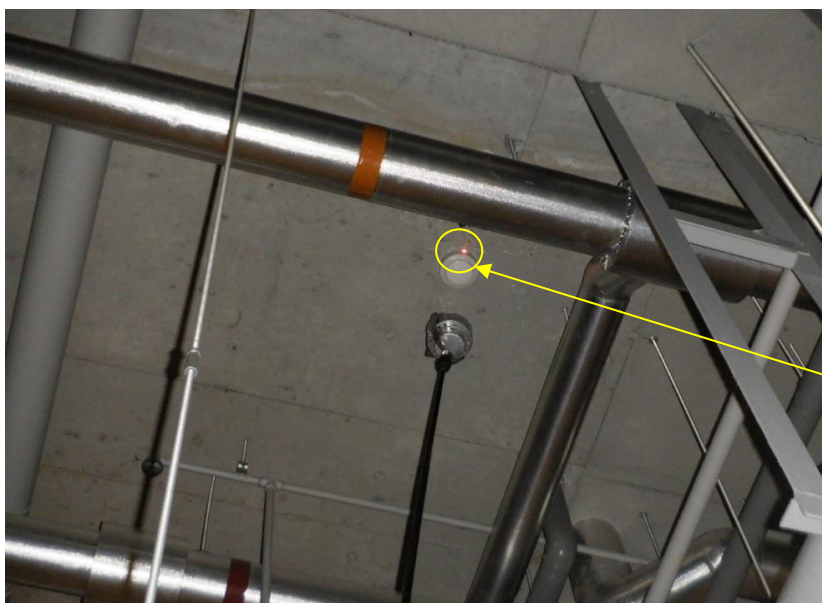
場所 警戒No. 6 B1階 06駐車場中央

新設品感知器 加熱試験
正常に発報

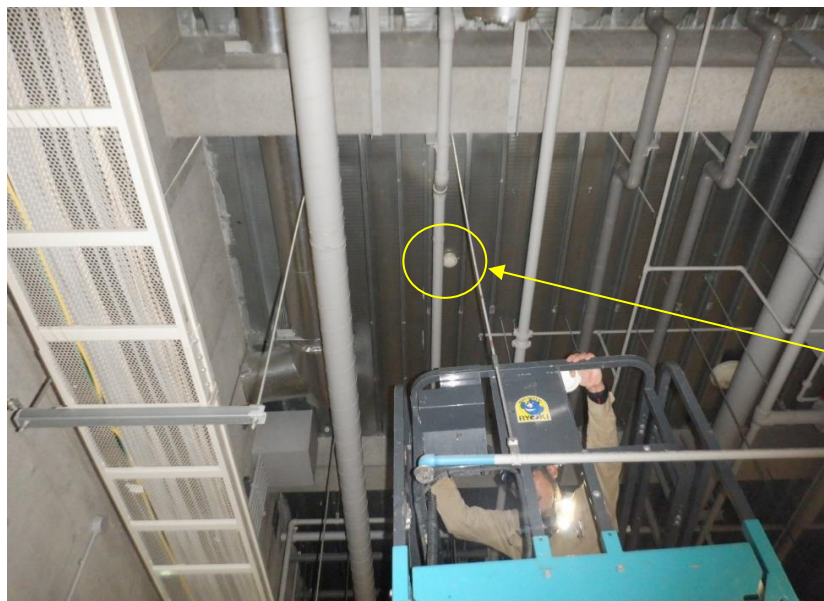
場所 警戒No. 7 B1階 07駐車場南

既設品 差動式スポット型 2種
4日

交 換 前

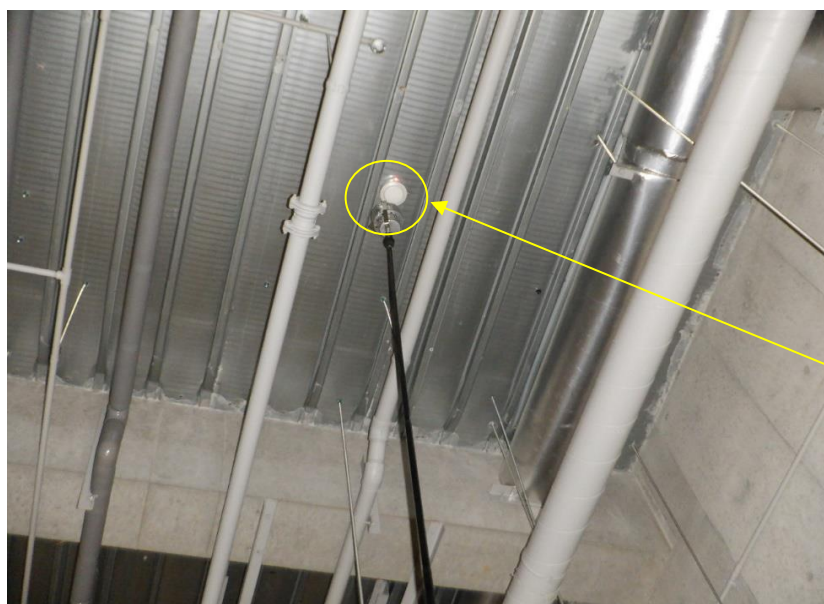
場所 警戒No. 7 B1階 07駐車場南

新設品感知器 加熱試験
正常に発報

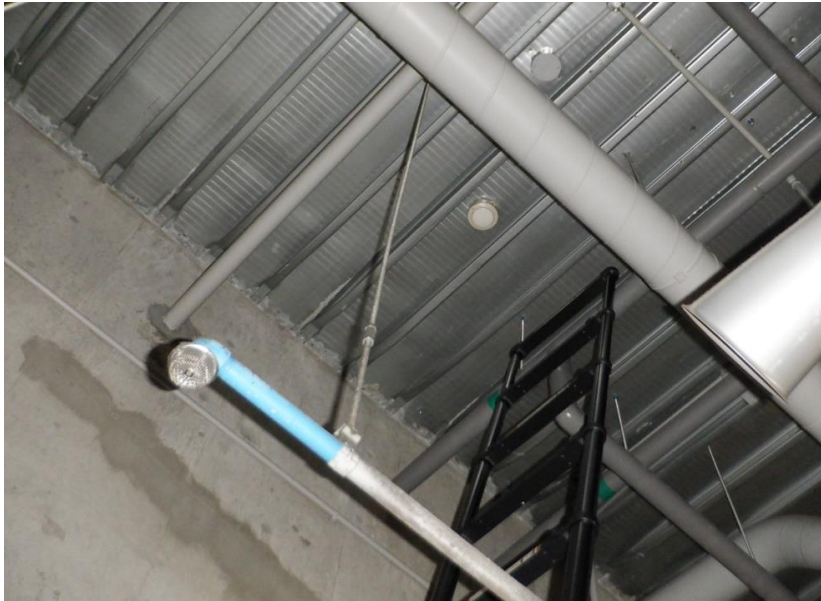
場所 警戒No. 7 B1階 07駐車場南

既設品 差動式スポット型 2種
4日

交 換 前

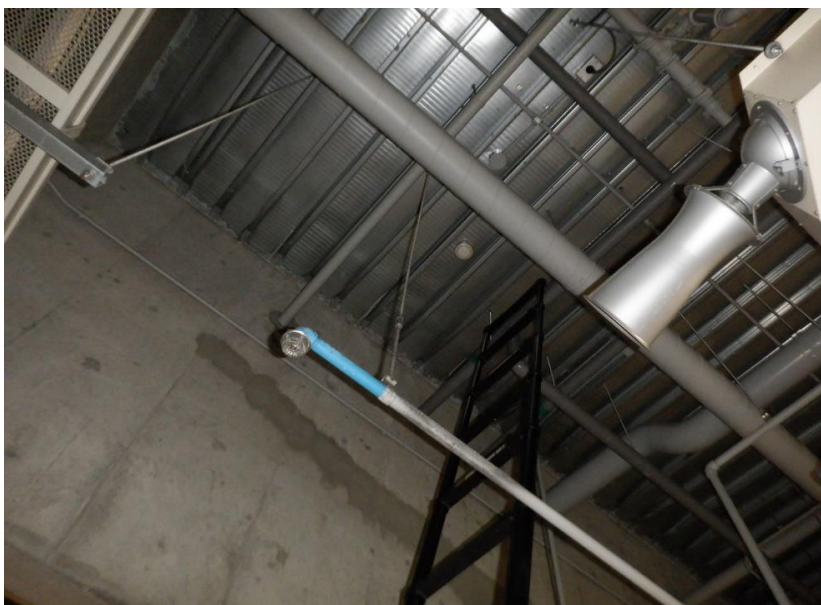
場所 警戒No. 7 B1階 07駐車場南

新設品 差動式スポット型 2種

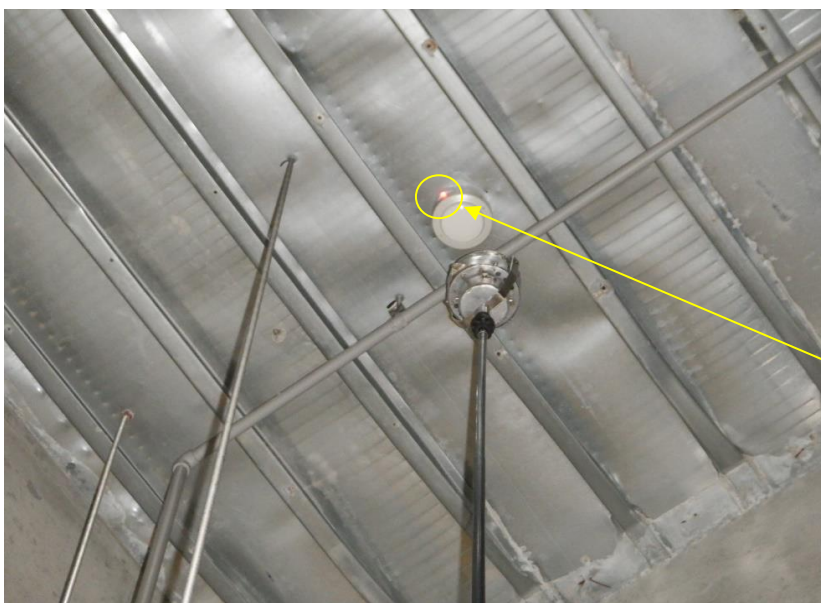
場所 警戒No. 7 B1階 07駐車場南

新設品感知器 加熱試験
正常に発報
