工事完了報告写真

工 事 名 : TR-5 駐車場感知器及び排煙設備改修工事

作 業 場 所 : ウェルブ六甲道5番街 1番館

作 業 期 間 : 自 2024年 11月 4日
至 2024年 11月 27日

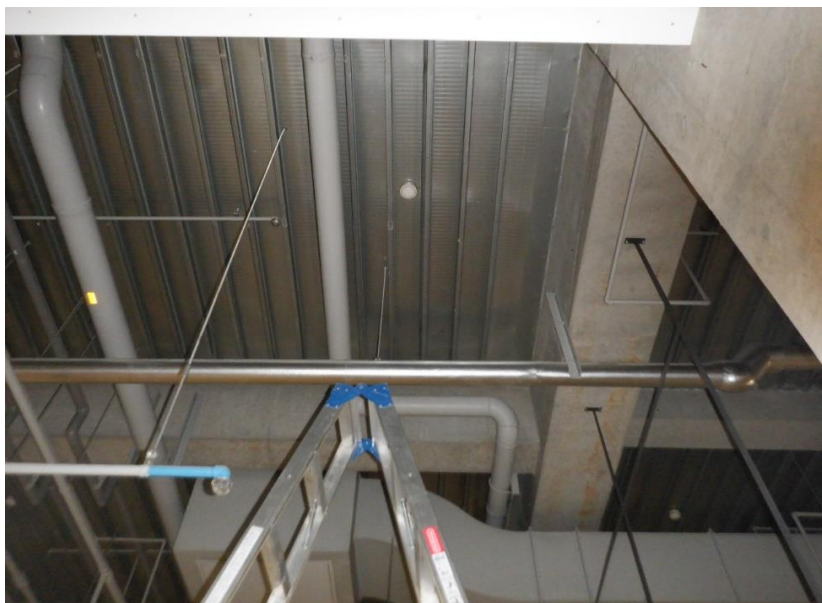
場所 警戒No. 7 B1階 07駐車場南

既設品 差動式スポット型 2種

交 換 前

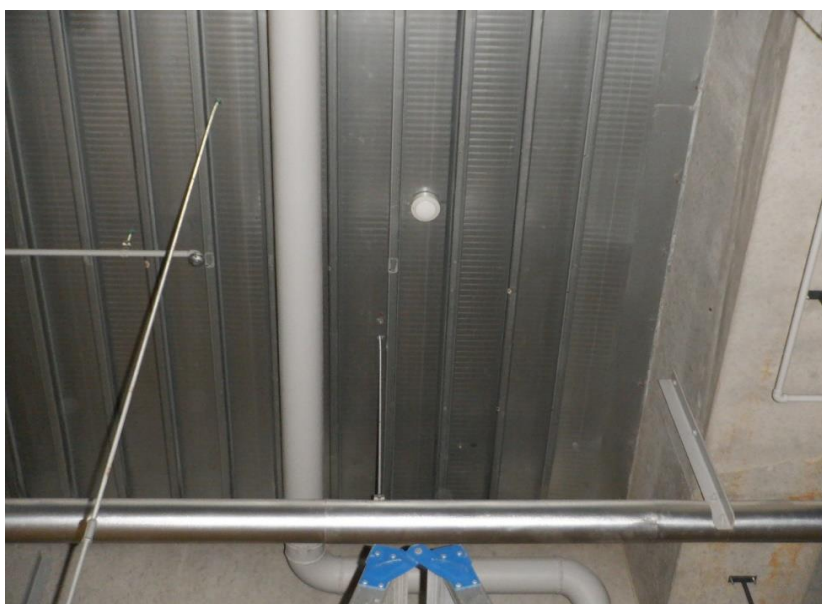
場所 警戒No. 7 B1階 07駐車場南

新設品 差動式スポット型 2種

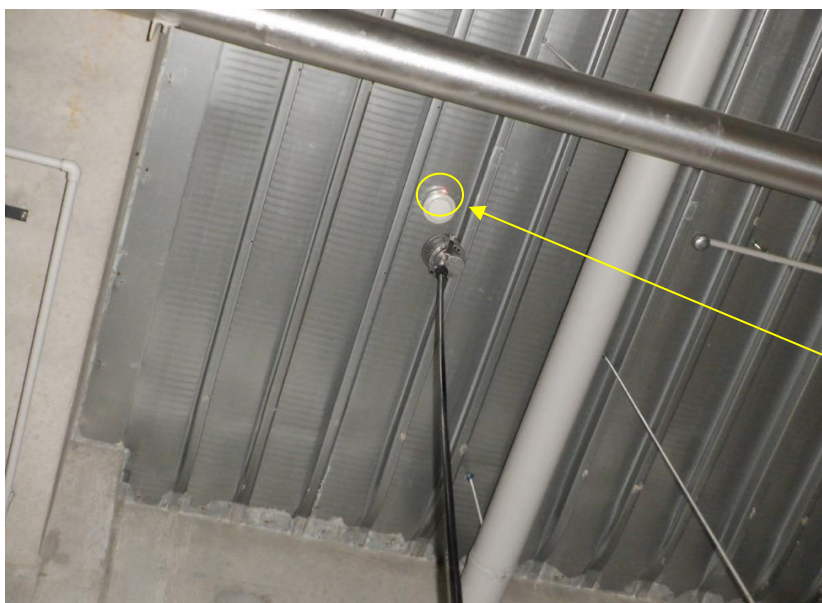
場所 警戒No. 7 B1階 07駐車場南

新設品感知器 加熱試験
正常に発報

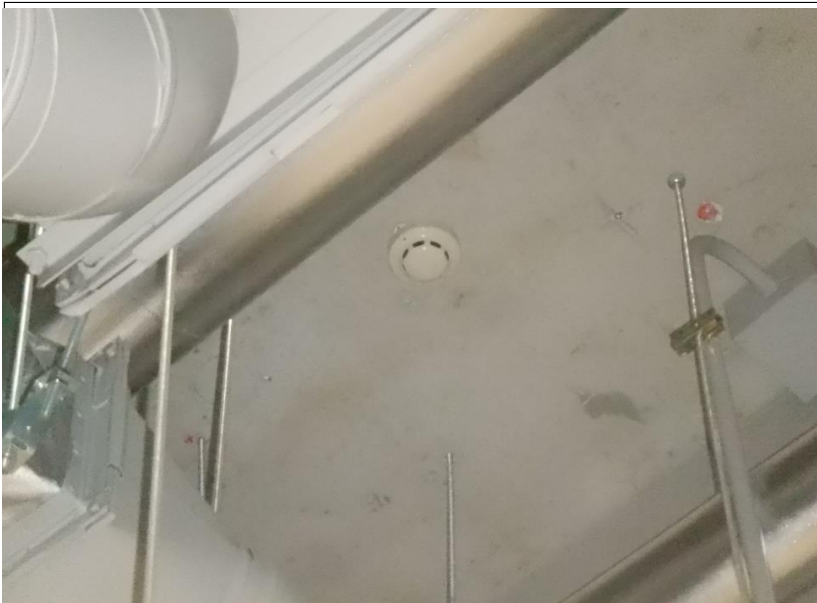
場所 警戒No. 4 B1階 04電気室
(ファンルーム)

既設品 光電式スポット型 2種
4日

交 換 前

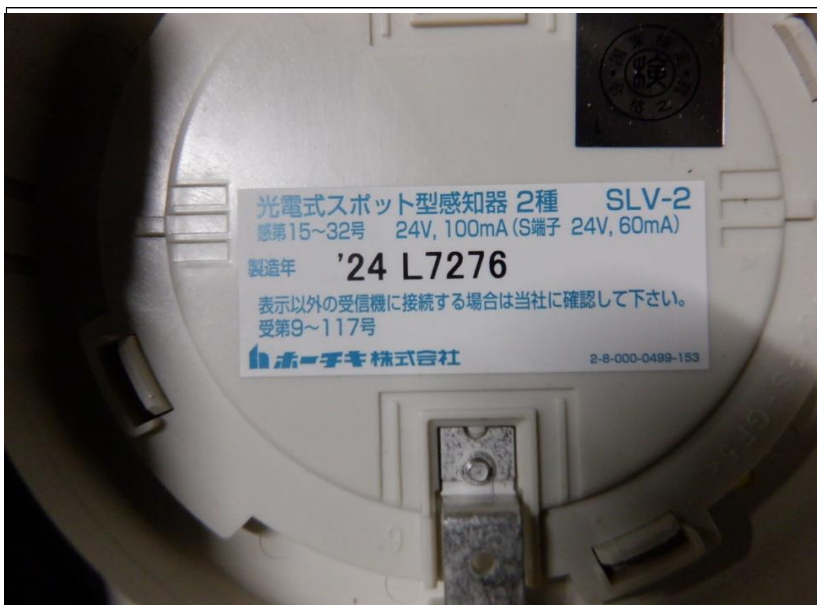
場所 警戒No. 4 B1階 04電気室
(ファンルーム)

新設品 感知器
光電式スポット型 2種
感第15~32号 ホーチキ

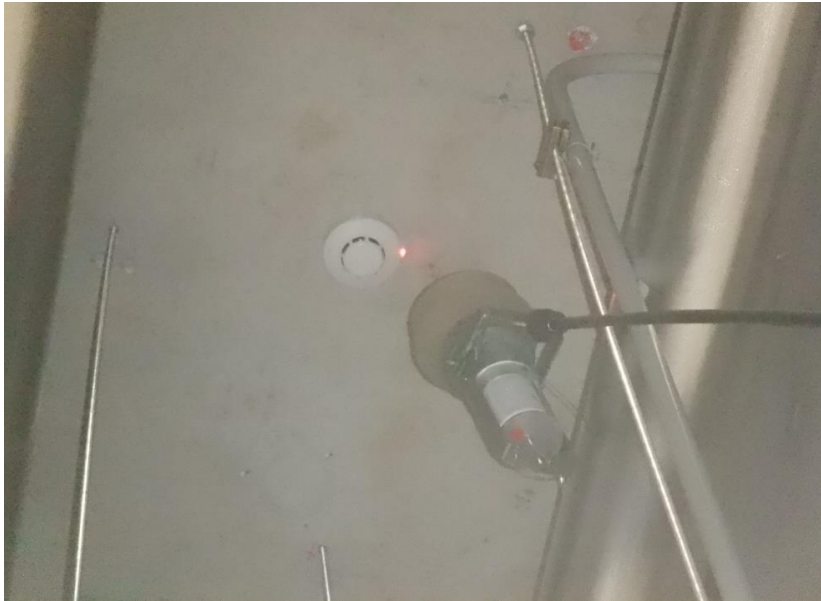
場所 警戒No.4 B1階 04電気室
(ファンルーム)

4日 新設品感知器 加煙試験
正常に発報

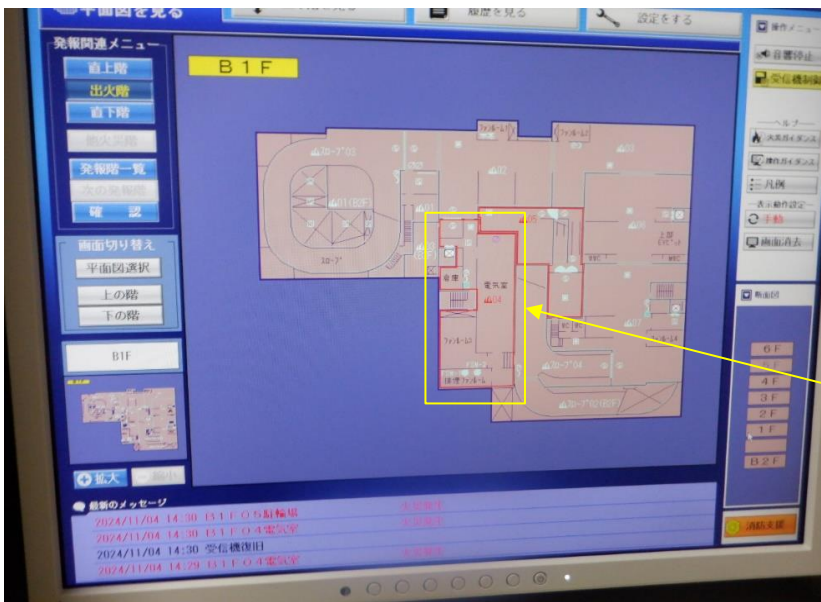
場所 1階 駐輪場

総合操作盤 B1階 04電気室
火災発報

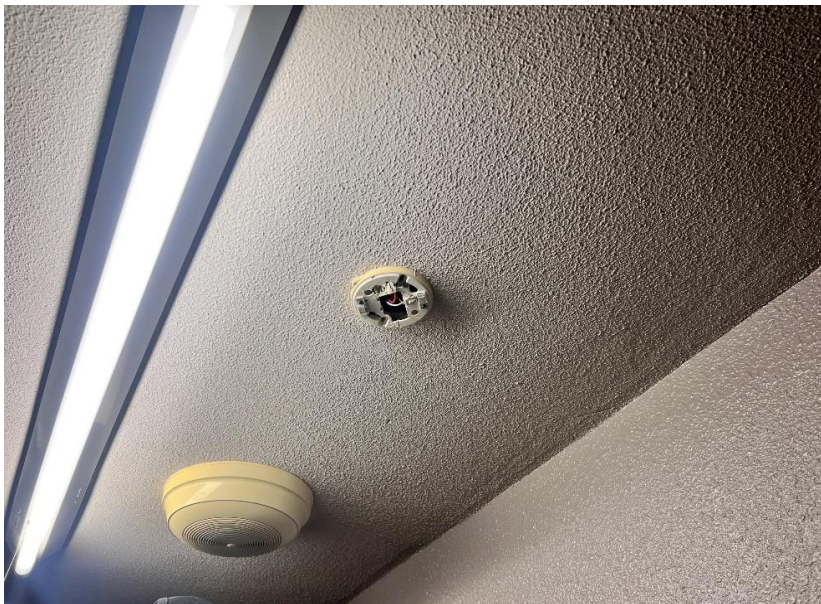
場所 警戒No. 31 3階 西側階段

既設品 感知器ヘッド取外し中
4日

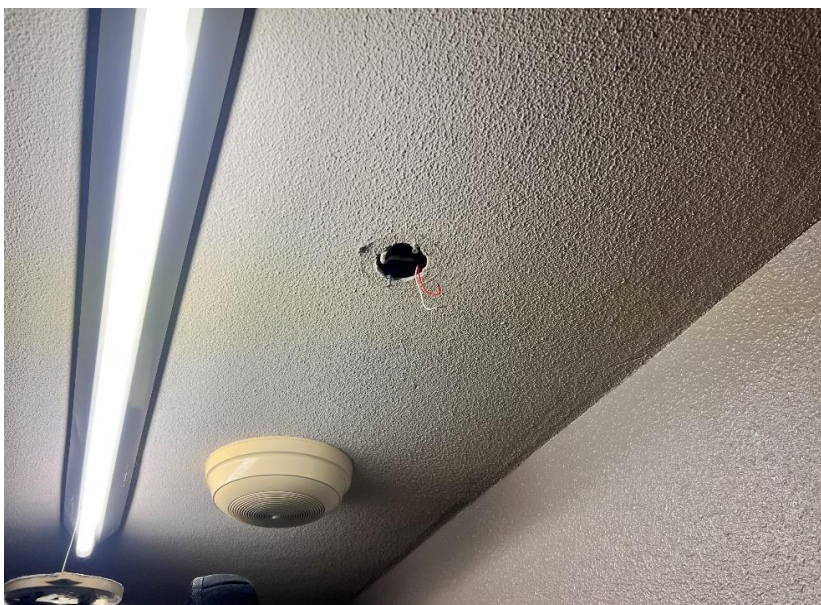
場所 警戒No. 31 3階 西側階段

既設品 感知器ベース撤去

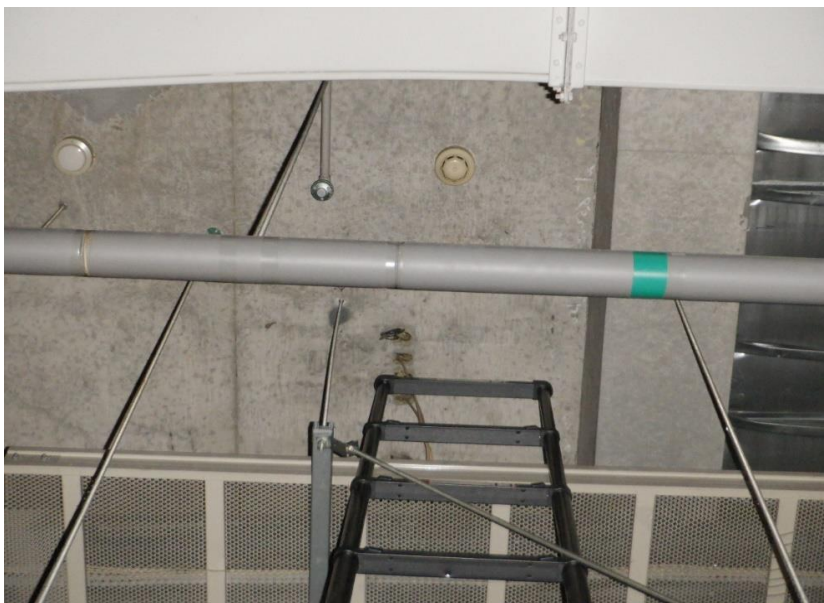
場所 B1階 駐車場

既設品 光電アナログ式スポット型

交 換 前

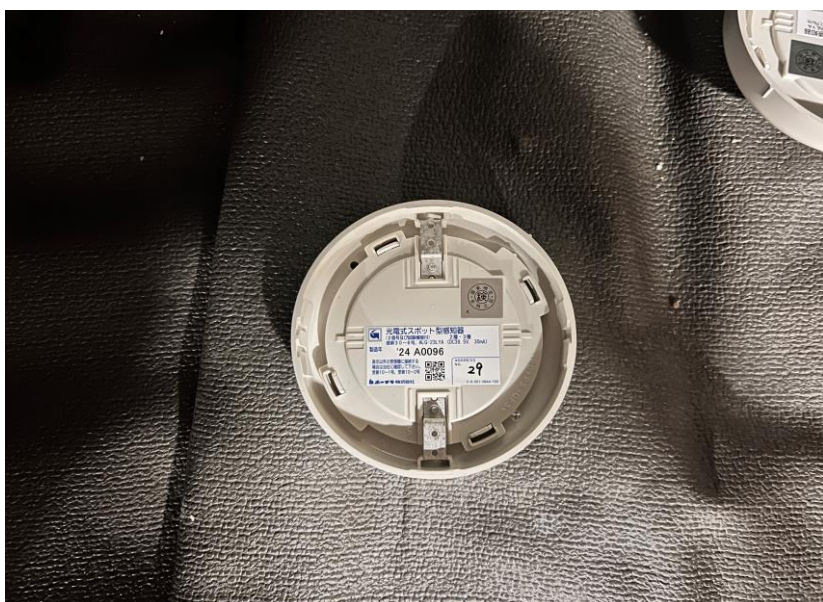
場所 B1階 駐車場

新設品 感知器
光電式スポット型 2種3種
感第30～6号 ホーチキ
試験機能付 アドレスNo. 29

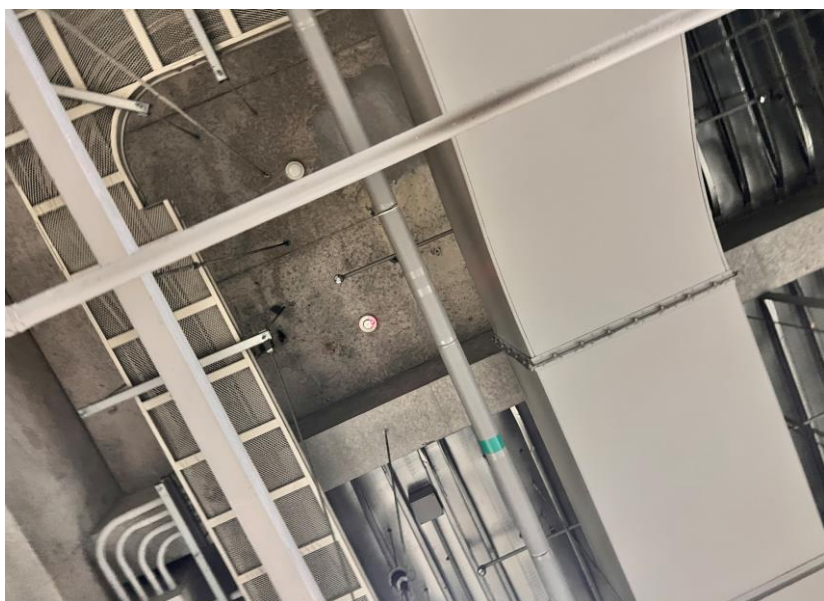
場所 B1階 駐車場

新設品 感知器設置
加煙試験 正常に発報

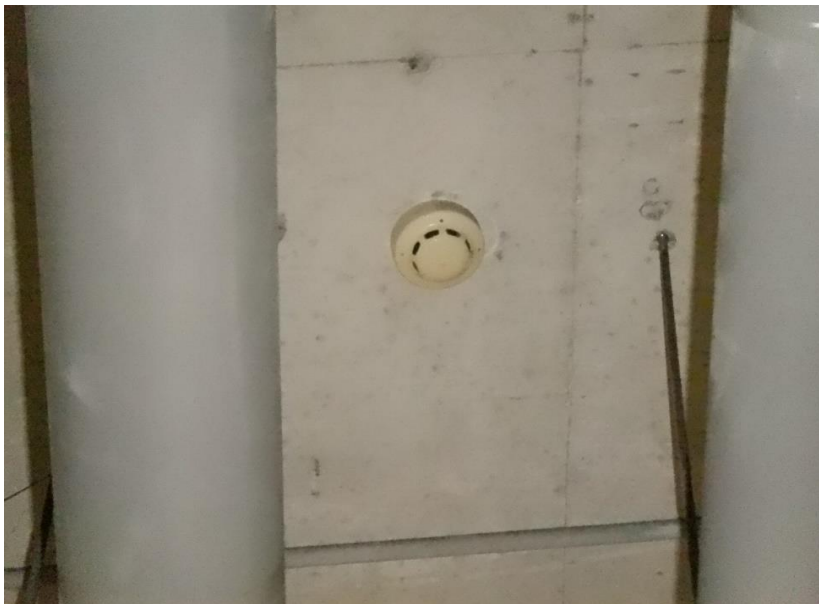
場所 B1階 駐車場

既設品 光電アナログ式スポット型

交 換 前

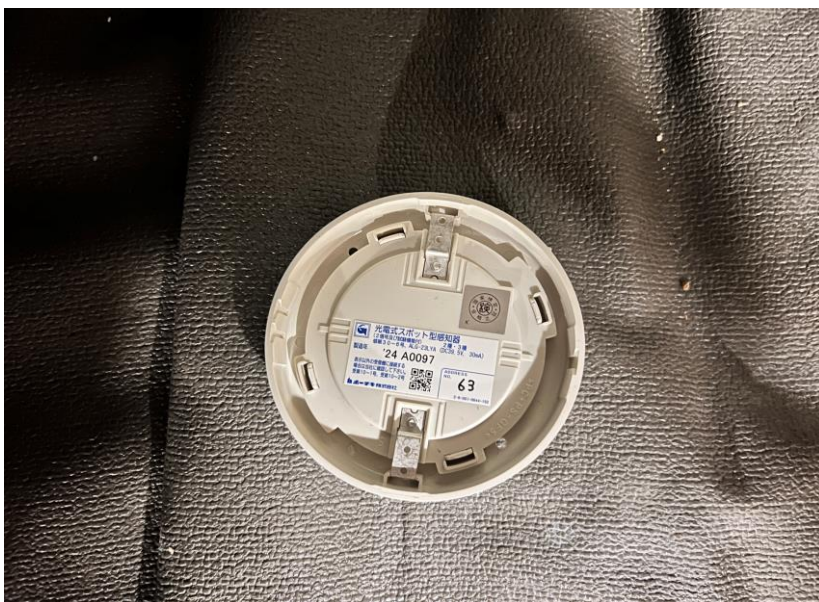
場所 B1階 駐車場

新設品 感知器
光電式スポット型 2種3種
感第30～6号 ホーチキ
試験機能付 アドレスNo. 63

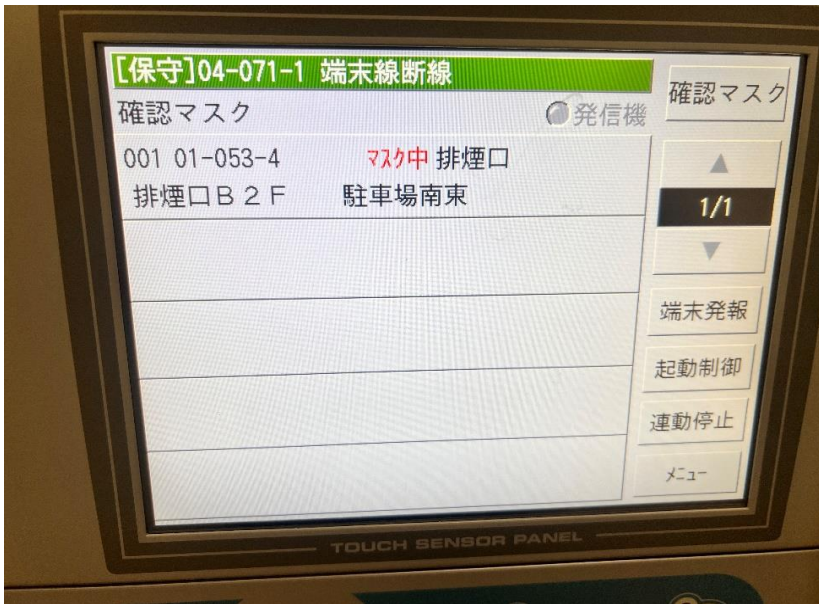
場所 1階 駐輪場

火災受信盤
排煙口 B2階 駐車場南東 053
端末線断線表示 確認

交 換 前

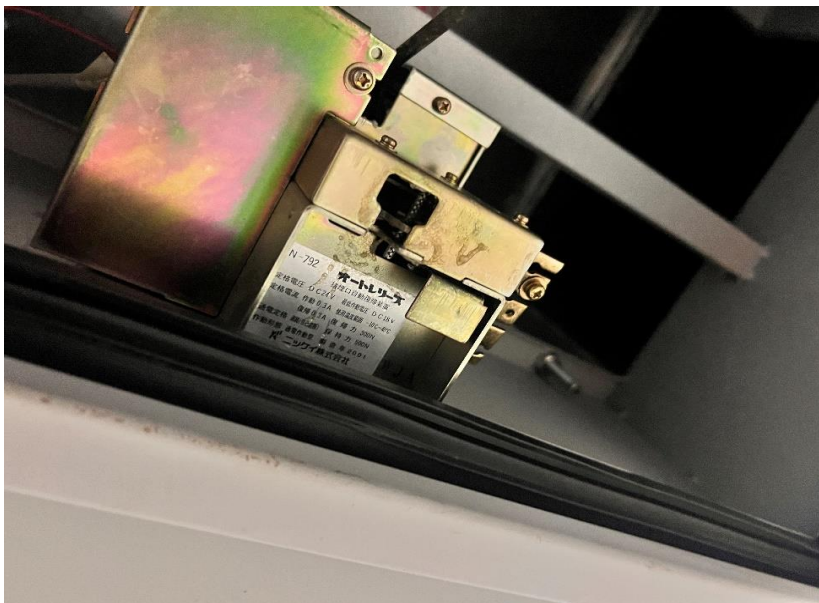
場所 排煙口 B2階 駐車場南東

既設品 排煙口レリーズ

交 換 前

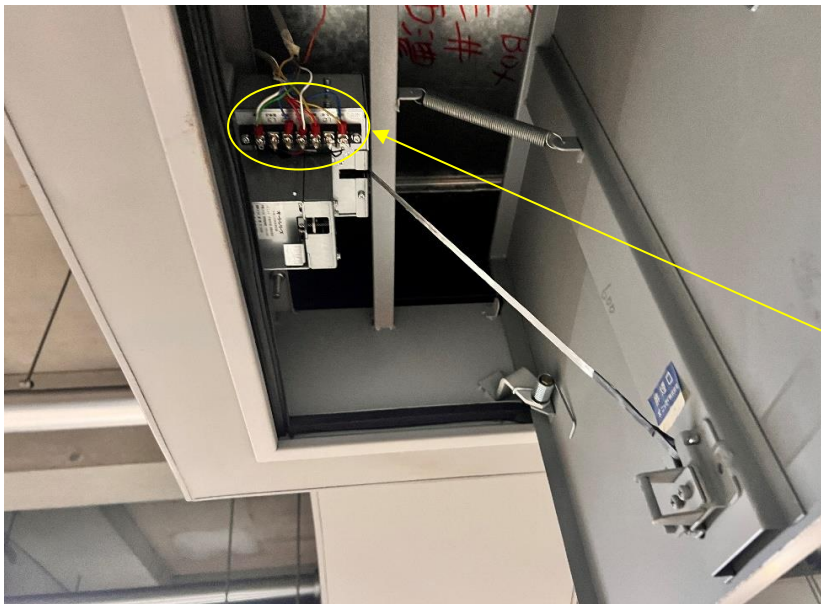
場所 排煙口 B2階 駐車場南東

新設品 設置及び結線接続

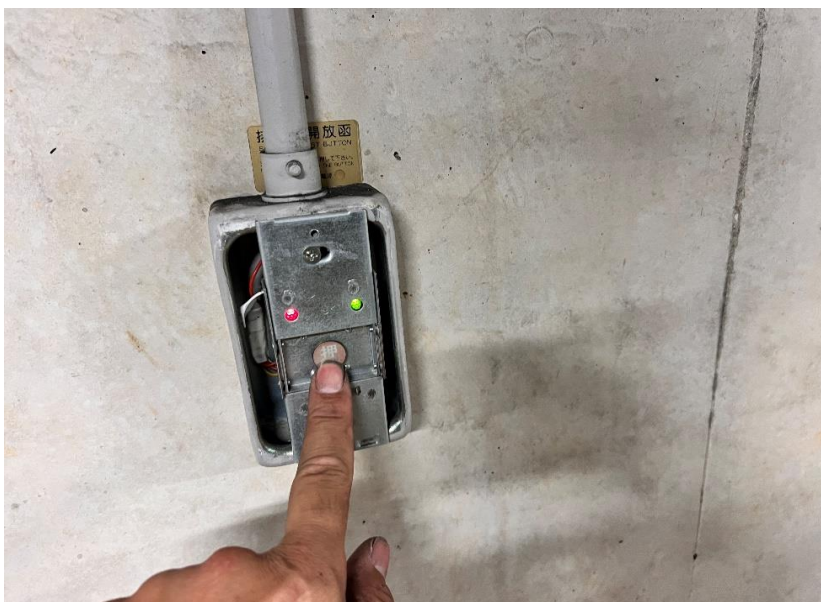
場所 排煙口 B2階 駐車場南東

手動起動装置にて作動試験

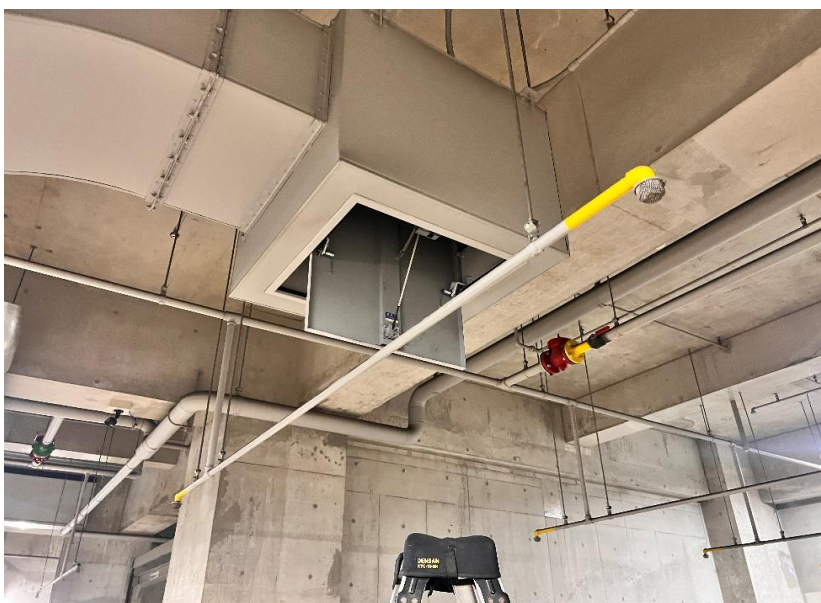
場所 排煙口 B2階 駐車場南東

排煙口 正常に開放
(総合操作盤より遠隔起動も正常に開放)

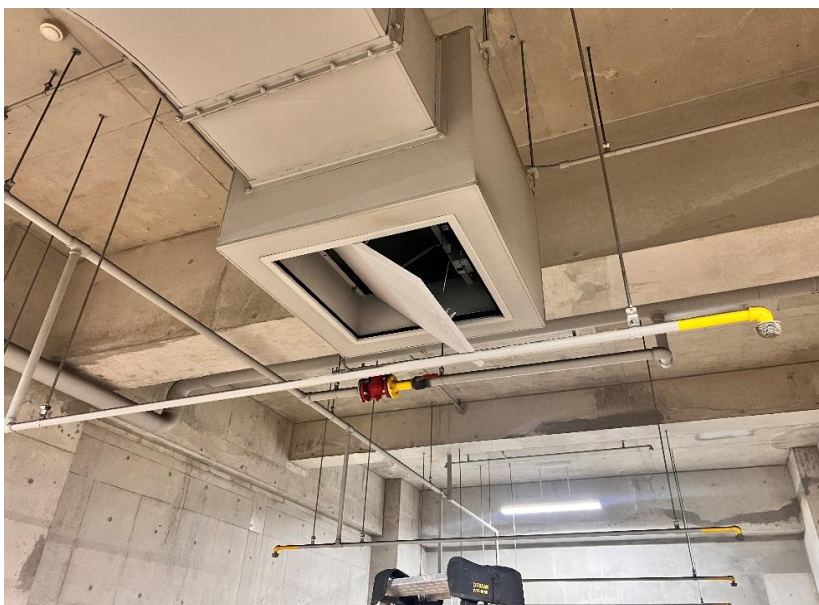
場所 排煙口 B2階 駐車場南東

手動起動装置にて復旧操作
(総合操作盤より遠隔復旧も正常に復旧)

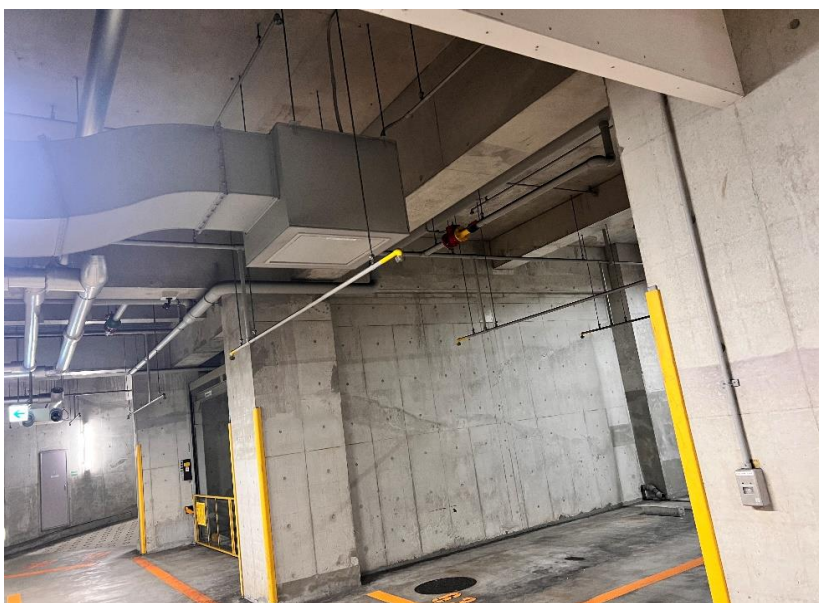
場所 排煙口 B2階 駐車場南東

排煙口 復旧
