消防設備点検結果 別紙報告書

名称	ウェルブ六甲道 5 番街 1 番館	点検種別	機器 ・ 総合
所在地	神戸市灘区桜口町 5 丁目 1-1	点検年月日	令和 5 年 1 月 18 日 ・ 令和 5 年 1 月 21 日

消防設備点検結果 状況写真

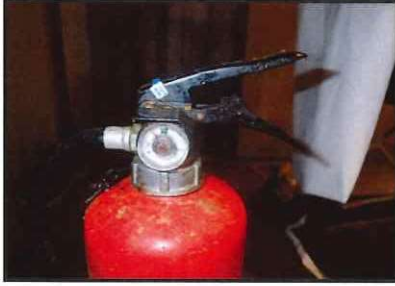
No.1

設備名	不良内容	写真 No.	備考
消 火 器 具	・ 下記の箇所 製造より 10 年経過の為、取替を要します。 (不在により未確認) ①1 階 バッファローハンター (No. 148808) ②1 階 Bar es (No. 053945)	—	計 2 本 粉末 ABC10 型 2010 年製
	・ 下記の箇所 本体不明の為、設置を要します。 ①1 階 ブッチャーズパラダイス (No. 017809) (不在により未確認) ②1 階 トリのすけ (No. 065826) (不在により未確認) ③2 階 セントラルウェルネスクラブ内スタジオ機器具庫 (No. 413290)	—	計 3 本 粉末 ABC10 型
	・ 1 階 繁田 (No. 017559) 本体放出済の為、取替を要します。	1	粉末 ABC10 型
	・ 東棟住宅部 消火器表示板 不鮮明箇所多数の為、取替を要します。 (※詳細は別紙消火器管理票を参照お願いします。)	2	計 18 箇所
	・ 1 階 クローバー結び 本体未設置の為、設置を要します。	—	計 1 本 粉末 ABC10 型 設置台要
スプリンクラー設備	・ 1 階 やくじゅう スプリンクラーヘッド 間仕切り変更に伴い 壁直近の為、移設を要します。	3	計 2 箇所
自動火災報知設備	・ 1 階 やくじゅう 厨房内 未警戒の為、感知器の増設を要します。	4	1 箇所
	・ 西棟 602 号室 外部試験実施時 エラーが表示される為、調査 を要します。(部屋内感知器、作動試験は正常です)	5	
	・ B2 階 駐車場 No. 32 奥 感知器誤作動の為、取替を要します。 (高所の為、現在中継器にて配線取外し中です。)(マスク設定中)	6	差動式×1 個 高所(約 7m) 高車 or スライダー要
	・ 下記の箇所 光電式スポット型感知器 未接続トラブル表示中の為、 取替を要します。 (天井面に結露が見受けられる為、結露対策後の改修をお勧め致します。)	7	計 2 個 光電 23 種アナログ式 脚立 9 段要
	①B2 階 受水槽室 (01-014-0) (マスク設定中) ②B2 階 受水槽室 (01-016-0) (マスク設定中)
