(2) 現状劣化状況写真

現状劣化状況写真 東棟

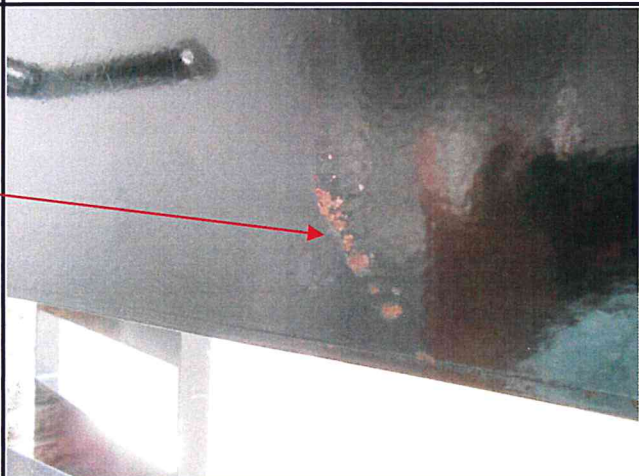
部位：同左クローズアップ
当て傷による塗膜ハガレ・錆が見られる状況です。

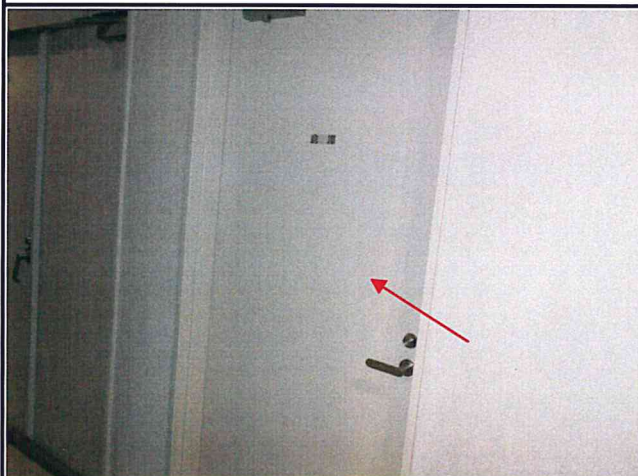
部位：倉庫扉

軽微な塗膜の退色が見られます。
