ウエルブ六甲道5番街1番館
外壁調査
(ロープアクセス工法+赤外線)
報 告 書

令和6年8月

Takao プランニング株式会社

ウエルブ六甲道5番街1番館 外壁調査
(ロープアクセス工法+赤外線)

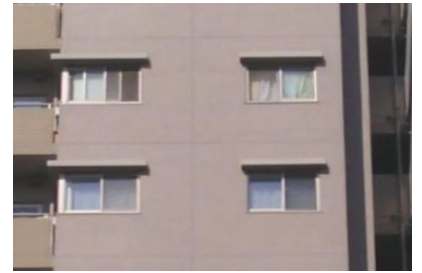
東棟 東面 画像 No. 5

浮きと思われる温度分布は見られない。

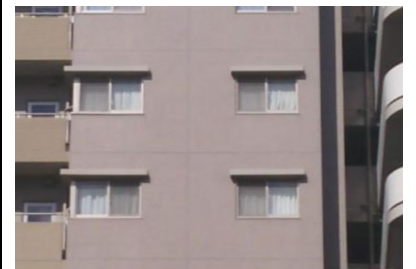
東棟 東面 画像 No. 6

浮きと思われる温度分布は見られない。

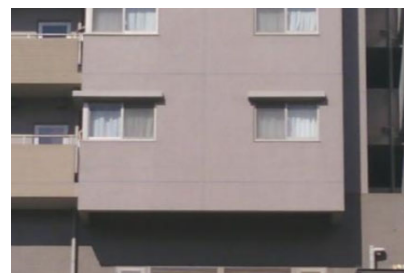
東棟 東面 画像 No. 7

浮きと思われる温度分布は見られない。

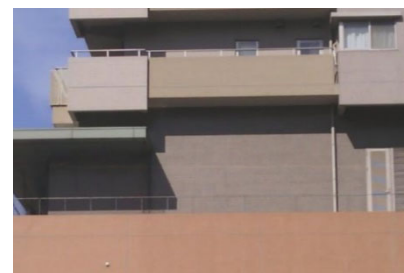
外壁タイルを赤外線カメラで撮影した画像を解析した結果、浮きと思われる温度分布が東棟東面、南面にて認められた。(赤外線解析画像 東面No.12.13.23 南面34.35)エポキシ注入跡も確認できている。
※赤外線カメラでは認められない薄い浮き(剥離)は他にも点在している可能性はある
※調査範囲外で浮きと思われる温度分布が認められた箇所を参考として記録した。(赤外線解析画像台帳参照)

浮きと思われる温度分布が見られる。
※円状になっているのは注入跡と推測できる。(No23でも解析する) 右上の白っぽい箇所は浮きしろが大きいと推測する。
Ar1 : 平均温度 46.5°C

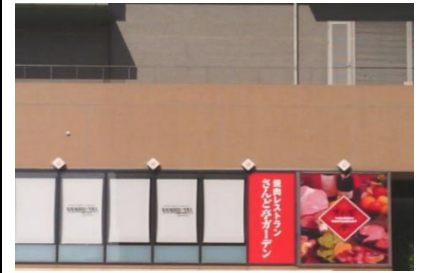
東棟 東面 画像 No. 15

浮きと思われる温度分布が見られる。
Ar1 の高温箇所は打診調査にて浮き箇所を反映した。

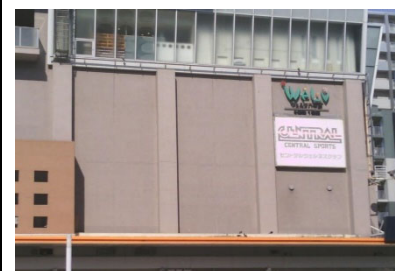
浮きと思われる温度分布が見られる。当該範囲は今回の調査対象範囲ではないが参考までに撮影をした。

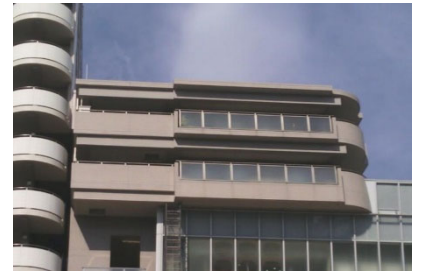
Ar1 : 平均温度 44.8℃
Ar2 : 平均温度 44.8℃
Ar3 : 平均温度 44.6℃
Ar4 : 平均温度 44.2℃
Ar5 : 平均温度 44.3℃
Ar6 : 平均温度 44.6℃
Ar7 : 平均温度 44.6℃
Sp1 : 比較温度 42.8℃

浮きと思われる温度分布が見られる。当該範囲は今回の調査対象範囲ではないが参考までに撮影をした。

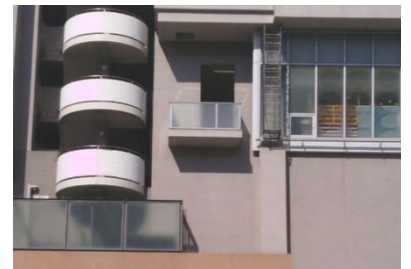
浮きと思われる温度分布は見られない。

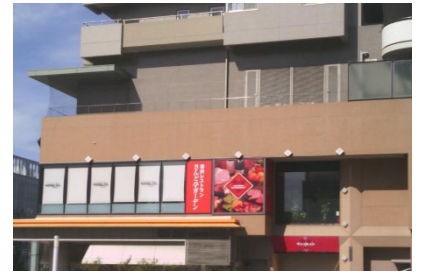
東棟 東面 画像 No. 21

浮きと思われる温度分布は見られない。

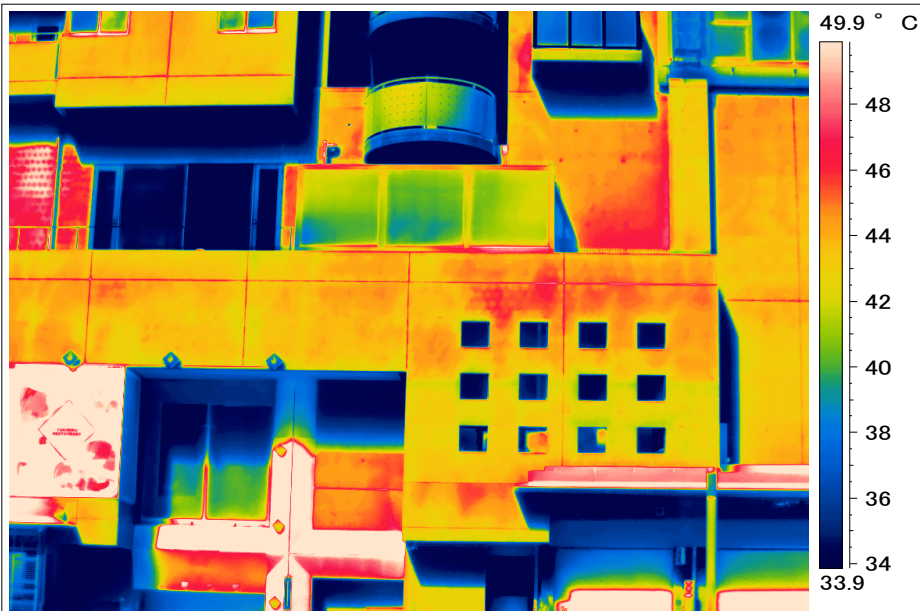
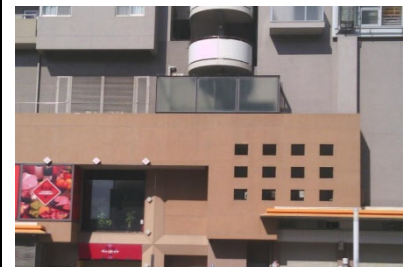
東棟 東面 画像 No. 22

新たに浮きと思われる温度分布が見られる。

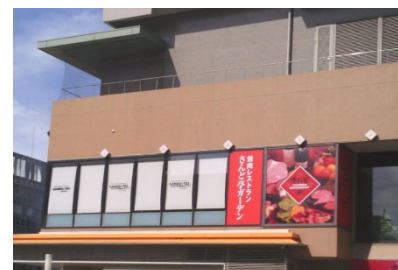
東棟 東面 画像 No. 24

新たに浮きと思われる温度分布は見られない。

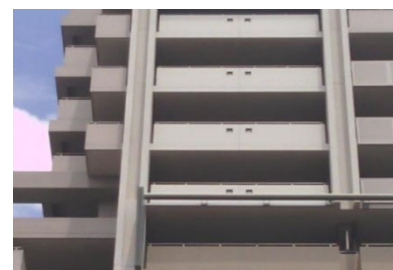
東棟 南面 画像 No. 4

浮きと思われる温度分布は見られない。

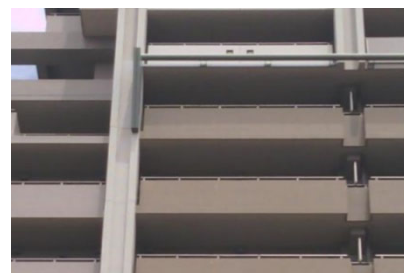
東棟 南面 画像 No. 5

浮きと思われる温度分布は見られない。

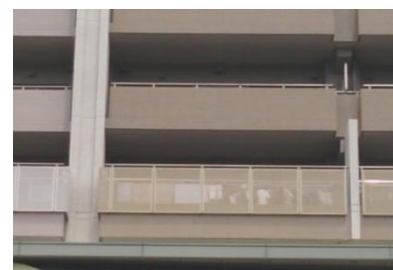
東棟 南面 画像 No. 10

浮きと思われる温度分布は見られない。

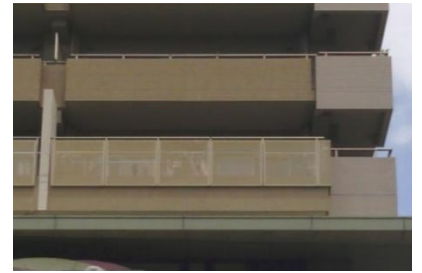
東棟 南面 画像 No. 13

浮きと思われる温度分布は見られない。

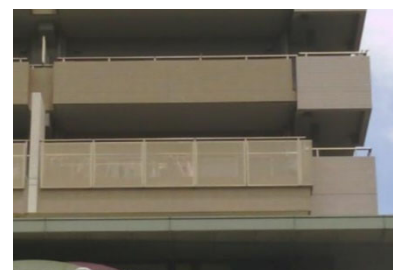
東棟 南面 画像 No. 16

浮きと思われる温度分布は見られない。

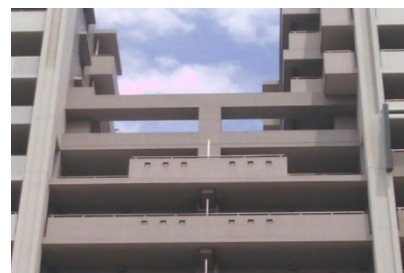
東棟 南面 画像 No. 17

浮きと思われる温度分布は見られない。

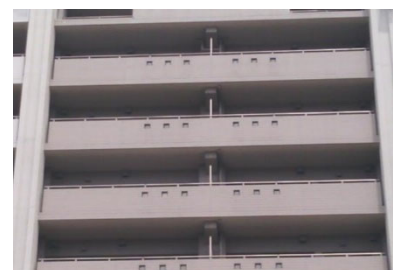
東棟 南面 画像 No. 18

浮きと思われる温度分布は見られない。

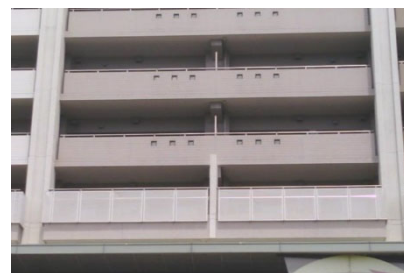
東棟 南面 画像 No. 19

浮きと思われる温度分布は見られない。

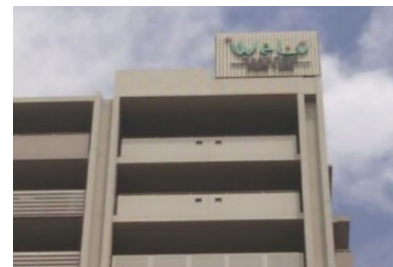
東棟 南面 画像 No. 20

浮きと思われる温度分布は見られない。

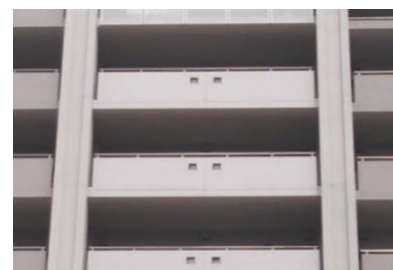
東棟 南面 画像 No. 22

浮きと思われる温度分布は見られない。

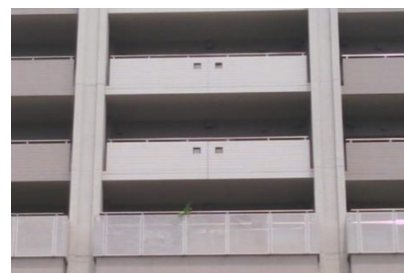
東棟 南面 画像 No. 23

浮きと思われる温度分布は見られない。

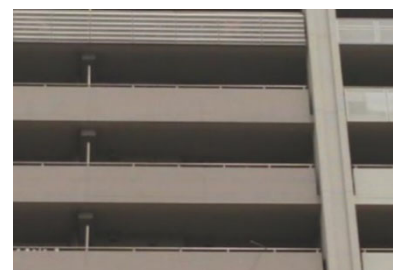
東棟 南面 画像 No. 26

浮きと思われる温度分布は見られない。

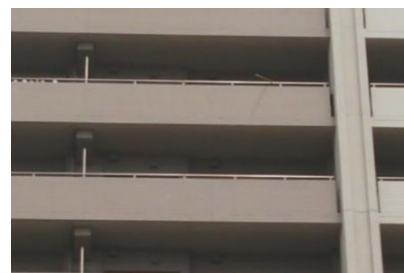
東棟 南面 画像 No. 27

浮きと思われる温度分布は見られない。

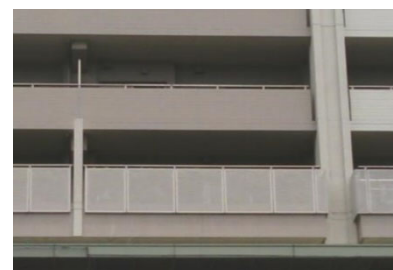
東棟 南面 画像 No. 28

浮きと思われる温度分布は見られない。

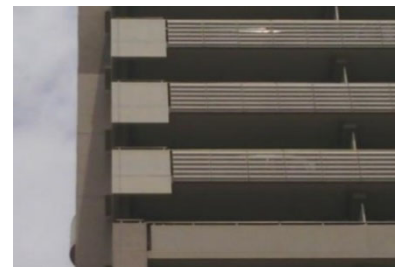
東棟 南面 画像 No. 30

浮きと思われる温度分布は見られない。

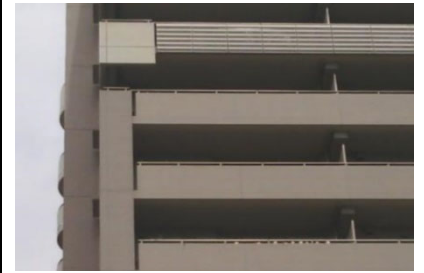
東棟 南面 画像 No. 31

浮きと思われる温度分布が見られる。

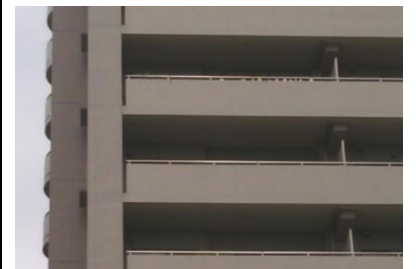
東棟 南面 画像 No. 32

浮きと思われる温度分布は見られない。

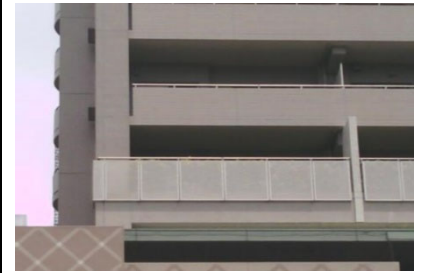
東棟 南面 画像 No. 33

浮きと思われる温度分布が見られる。

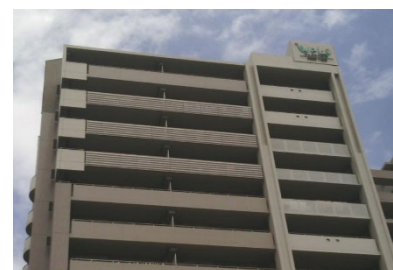
東棟 南面 画像 No. 38

新たに浮きと思われる温度分布は見られない。

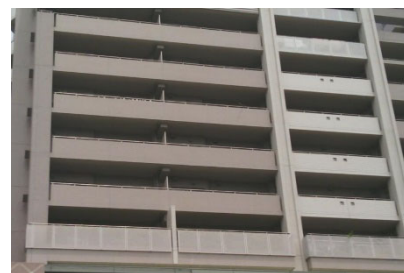
東棟 南面 画像 No. 39

新たに浮きと思われる温度分布は見られない。

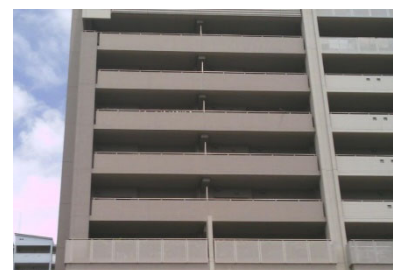
東棟 南面 画像 No. 40

新たに浮きと思われる温度分布は見られない。

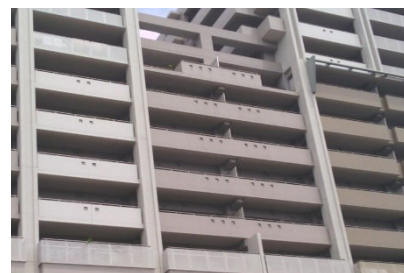
東棟 南面 画像 No. 41

浮きと思われる温度分布は見られない。

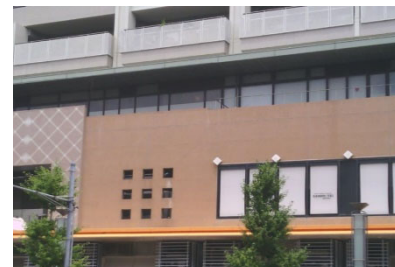
東棟 南面 画像 No. 44

浮きと思われる温度分布が見られる。

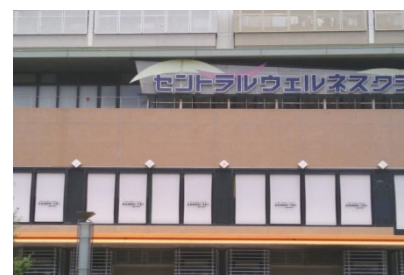
浮きと思われる温度分布が見られる。

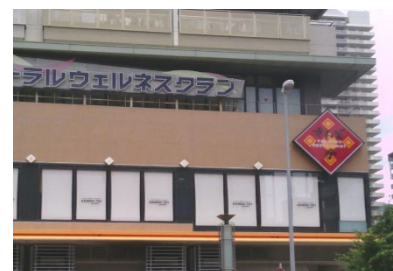
浮きと思われる温度分布が見られる。
